Asbestinventarisatetest

Sint-Kristoffelstraat 36, 3700 Tongeren

Attestnummer : 20231103-000071.000

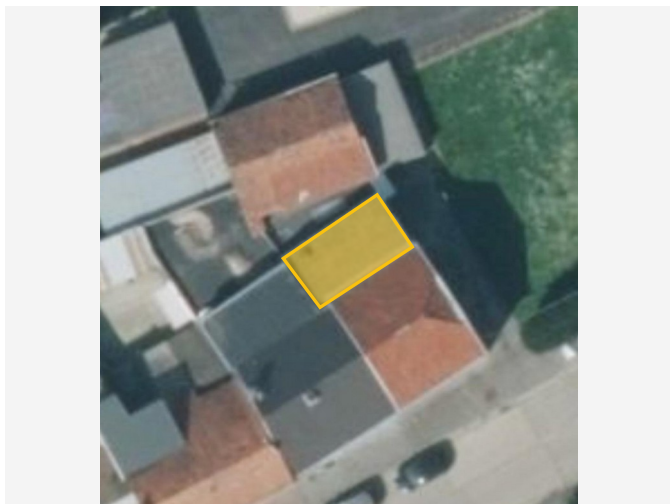
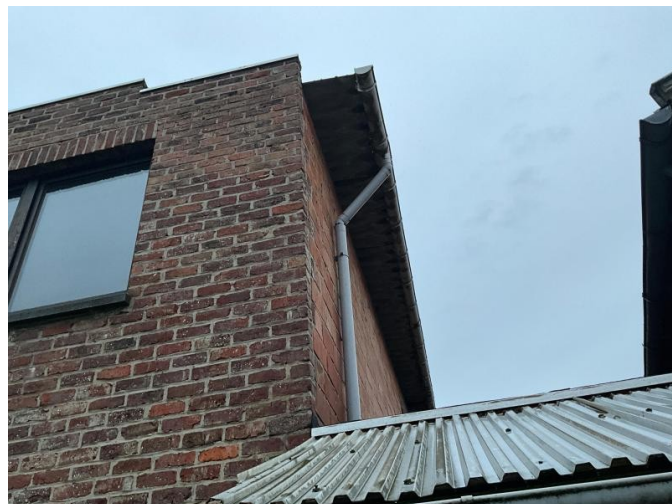
Eindbeoordeling materiaalrisico	Verhoogd materiaalrisico en/of verhoogde kans op vezelvrijgave
---------------------------------	--

Gebondenheid	Categorie 1: hechtgebonden in oorsprong
Asbestsoort (vezeltype)	Alleen chrysotiel
Asbestconcentratie	Laag (< 50%)
Afschermingsgraad van het gehele materiaal	Geheel of deels vrij aan de buitenlucht
Toestand van het materiaal	Matig beschadigd, matig verweerd

Beschrijving	Golfplaat
Omgeving	Buiten
Primaire drager	Schuin dak
Asbestmateriaal	Verloren bekisting - Golfplaat
Bindmiddel van asbestmateriaal	Cement
Gebondenheid op basis van bindmiddel	Hecht
Hoeveelheid (oppervlakte - dikte - aantal)	• 20,00 m ² - 0,40 cm - 1 stuk
Totaal volume	0,08 m ³
Eenvoudig bereikbaar	Ja
Bevestigingswijze	• Geschroefd

Verwijderen

- Zorg voor een veilig beheer. Vermijd het beschadigen van het asbestmateriaal. Controleer de toestand jaarlijks op wijzigingen.
- Verwijder dit asbestmateriaal zo snel mogelijk. Volg de toestand goed op.

- Eenvoudige handelingen: mag via doe-het-zelf of door werknemer(s) met opleidingsattest eenvoudige handelingen
Dit is hechtgebonden asbestmateriaal. Gezien de kleine oppervlakte kan dit mits het nemen van een aantal veiligheidsmaatregelen: Persoonlijke bescherming, geen elektrisch aangedreven gereedschap gebruiken zelf gebeuren. Het afval kan via het lokale containerpark veilig verwijderd worden. Verpakking is daar te verkrijgen. Meer informatie hierover is te vinden via de website van OVAM.

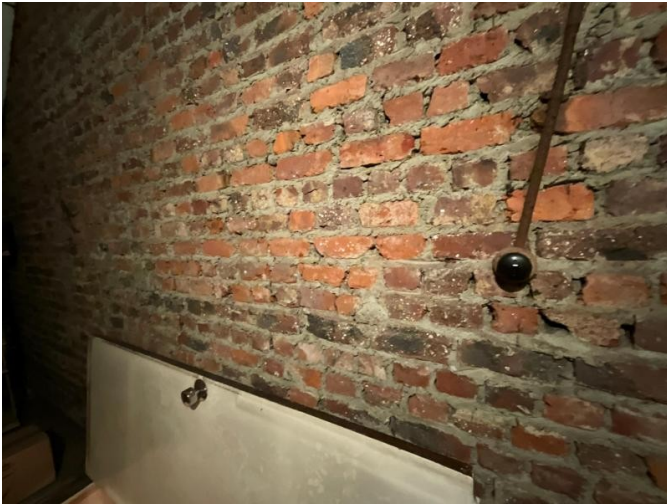
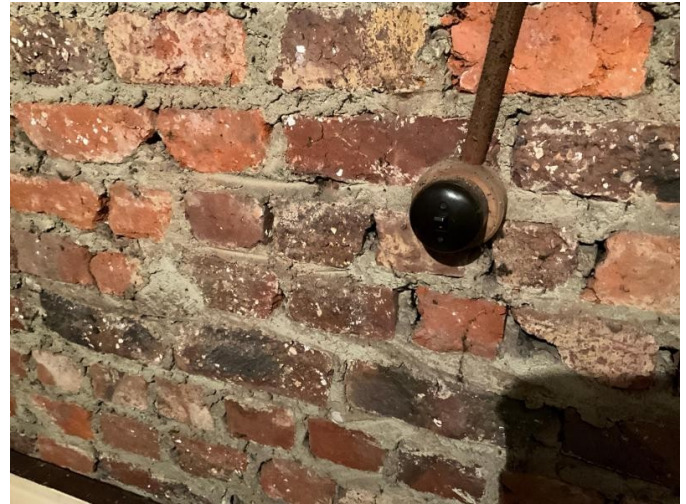
Eindbeoordeling materiaalrisico	Laag materiaalrisico en/of verlaagde kans op vezelvrijgave
---------------------------------	--

Gebondenheid	Categorie 1: hechtgebonden in oorsprong
Asbestsoort (vezeltype)	Crocidoliet aanwezig
Asbestconcentratie	Laag (< 50%)
Afschermingsgraad van het gehele materiaal	Geheel of deels (ook) vrij aan de binnenlucht
Toestand van het materiaal	Onbeschadigd, niet verweerd

Beschrijving	Bakeliet Schakelaars
Omgeving	Binnen
Primaire drager	Communicatie en elektrische infrastructuur en uitrusting
Asbestmateriaal	Plaat, paneel, tablet - Type Bakeliet
Bindmiddel van asbestmateriaal	Kunststof of -hars
Gebondenheid op basis van bindmiddel	Hecht
Hoeveelheid (oppervlakte - dikte - aantal)	• 0,02 m ² - 1,00 cm - 1 stuk
Totaal volume	< 0,001 m ³
Eenvoudig bereikbaar	Ja
Bevestigingswijze	• Geschroefd

Zorgvuldig beheren

- Zorg voor een veilig beheer. Vermijd het beschadigen van het asbestmateriaal. Controleer de toestand jaarlijks op wijzigingen.
- Verwijder dit asbestmateriaal zo snel mogelijk. Volg de toestand goed op.

- Eenvoudige handelingen: mag via doe-het-zelf of door werknemer(s) met opleidingsattest eenvoudige handelingen
Dit hechtgebonden materiaal mag als doe-het-zelf verwijderd worden en in een aangepaste verpakking te verkrijgen in het lokale containerpark ingeleverd worden.

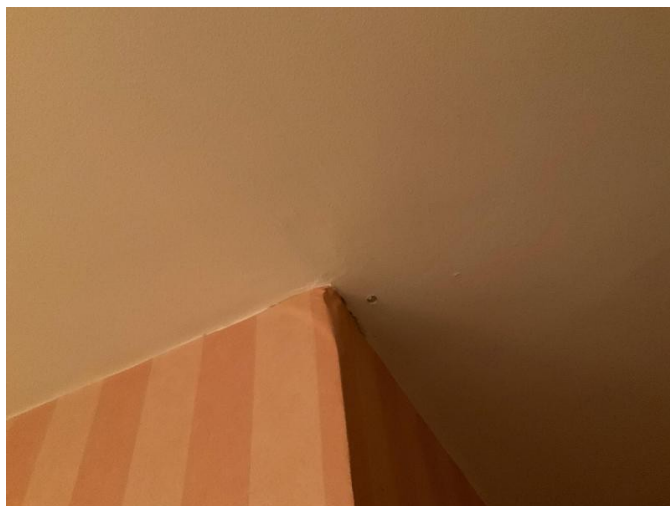
Fiche 4: Pleisterwerk Plafond

Geen asbest

#	Type	Referentie	Resultaat
4.1	Mengmonster	#2	Geen asbest

Beschrijving	Pleisterwerk Plafond
Omgeving	Binnen
Primaire drager	Plafond

Bindmiddel van materiaal	Gips - kalk
Gebondenheid op basis van bindmiddel	Niet-hechtgebonden
Hoeveelheid (oppervlakte - dikte - aantal)	• 250,00 m ² - 0,30 cm - 1 stuk
Totaal volume	0,75 m ³
Identificatiemethode	Vaststelling met monstername
Destructieve handeling voor identificatie	Nee
