# Asbestinventarisatetest

Achttiende - Oogstwal 25/15, 3700 Tongeren

Attestnummer : 20240520-000051.000

Uitgegeven op : 20.05.2024

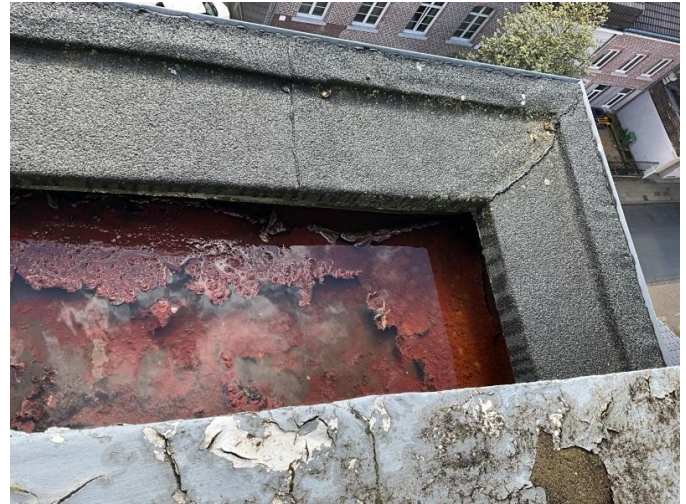
Het asbestmateriaal valt onder de mijlpaal van 2040.

Zorgvuldig beheren

Eindbeoordeling materiaalrisico	Laag materiaalrisico en/of verlaagde kans op vezelvrijgave
---------------------------------	--

Gebondenheid	Categorie 1: hechtgebonden in oorsprong
Asbestsoort (vezeltype)	Crocidoliet aanwezig
Asbestconcentratie	Laag (< 50%)
Afschermingsgraad van het gehele materiaal	Geheel of deels vrij aan de buitenlucht
Toestand van het materiaal	Onbeschadigd, niet verweerd

Beschrijving	Roofing
Omgeving	Buiten
Primaire drager	Plat dak
Asbestmateriaal	Dak- en gevelbekleding - Roofing
Bindmiddel van asbestmateriaal	Bitumen (roofing, teer, asfalt)
Gebondenheid op basis van bindmiddel	Hecht
Hoeveelheid (oppervlakte - aantal)	<ul style="list-style-type: none"><li>4,00 m<sup>2</sup> - 1 stuk</li></ul>
Totale oppervlakte	4,00 m <sup>2</sup>
Eenvoudig bereikbaar	Ja
Bevestigingswijze	<ul style="list-style-type: none"><li>Verlijmd, ingegoten, versmeerd</li></ul>

<b>Identificatiemethode</b>	Vaststelling zonder monstername  Motivatie: Groot risico op structurele gevolgschade (lekschade, werking installatie,...)
<b>Destructieve handeling voor identificatie</b>	Nee
<b>Opmerking</b>	Door het ontbreken van de factuur werd het materiaal als asbestverdacht aangeduid. Het vermoeden is dat gezien de staat van de bedekking (in nieuwe staat) dat het samen met de dakbedekking werd vernieuwd. Dit gebeurde volgens de huidige eigenaars minder dan 5 jaar geleden.

- Zorg voor een veilig beheer. Vermijd het beschadigen van het asbestmateriaal. Controleer de toestand jaarlijks op wijzigingen.

- Eenvoudige handelingen: enkel door erkend asbestverwijderaar  
Dit hechtgebonden materiaal in de buitenlucht mag door een erkend asbestverwijderaar verwijderd worden.

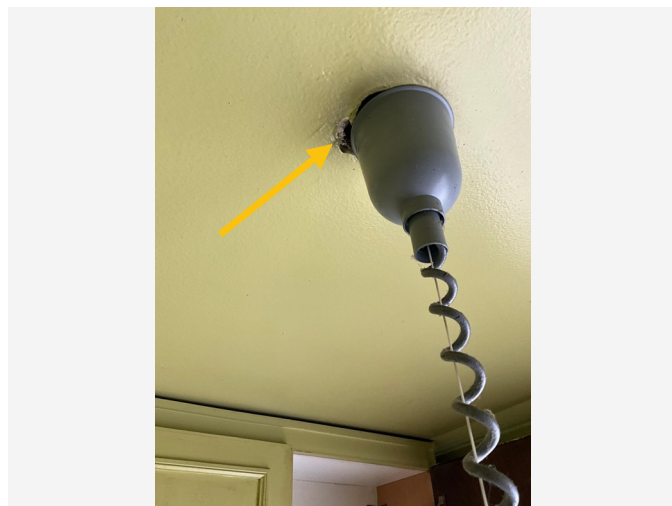
## Fiche 2: Pleisterwerk Plafond

Geen asbest

#	Type	Referentie	Resultaat
2.1	Mengmonster	#2	Geen asbest

Beschrijving	Pleisterwerk Plafond
Omgeving	Binnen
Primaire drager	Plafond
Bindmiddel van materiaal	Gips - kalk

<b>Gebondenheid op basis van bindmiddel</b>	Niet-hechtgebonden
<b>Hoeveelheid (oppervlakte - dikte - aantal)</b>	• 212,00 m <sup>2</sup> - 0,30 cm - 1 stuk
<b>Totaal volume</b>	0,636 m <sup>3</sup>
<b>Identificatiemethode</b>	Vaststelling met monstername
<b>Destructieve handeling voor identificatie</b>	Nee

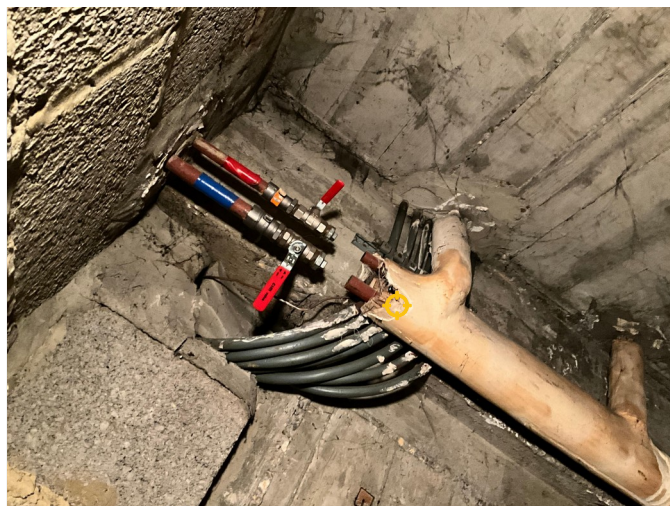
Geen asbest

#	Type	Referentie	Resultaat
5.1	Mengmonster	#3	Geen asbest

Beschrijving	Isolatie verwarmingsbuis recht
Omgeving	Binnen
Primaire drager	HVAC infrastructuur en uitrusting
Bindmiddel van materiaal	Gips - kalk

<b>Gebondenheid op basis van bindmiddel</b>	Niet-hechtgebonden
<b>Hoeveelheid (lengte - omtrek - dikte - aantal)</b>	<ul style="list-style-type: none"><li>• 3,00 m - 45,00 cm - 0,20 cm - 1 stuk</li></ul>
<b>Totaal volume</b>	0,003 m <sup>3</sup>
<b>Identificatiemethode</b>	Vaststelling met monstername
<b>Destructieve handeling voor identificatie</b>	Nee
