# Asbestinventarisatetest

Henisstraat 34, 3700 Tongeren

Attestnummer : 20240611-000120.000

Uitgegeven op : 11.06.2024

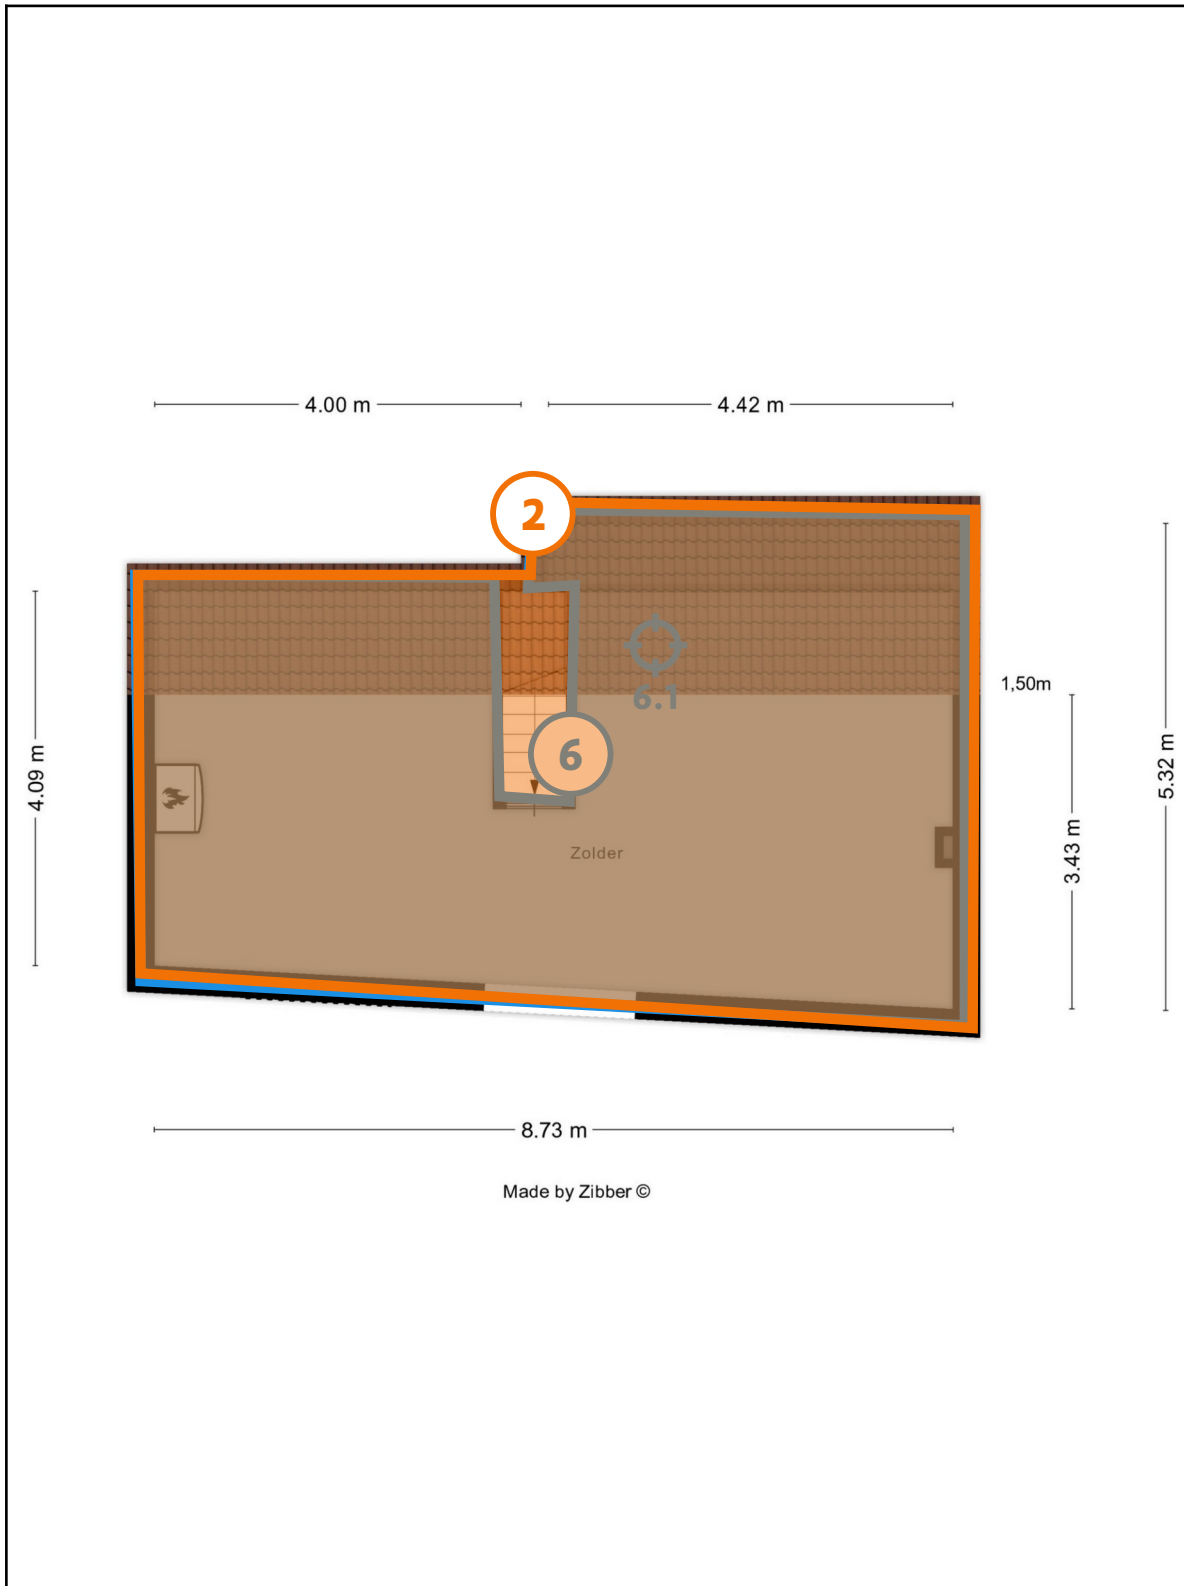
# Plan 1.4: ZOLDERVERDIEPING

2. Dakbedekking met asbestleien	Asbestmateriaal	<a href="#">Verwijderen</a>
6. Vloerzeil zolder	Geen asbest	-
6.1 Code: 1.20267	Puntmonster	-

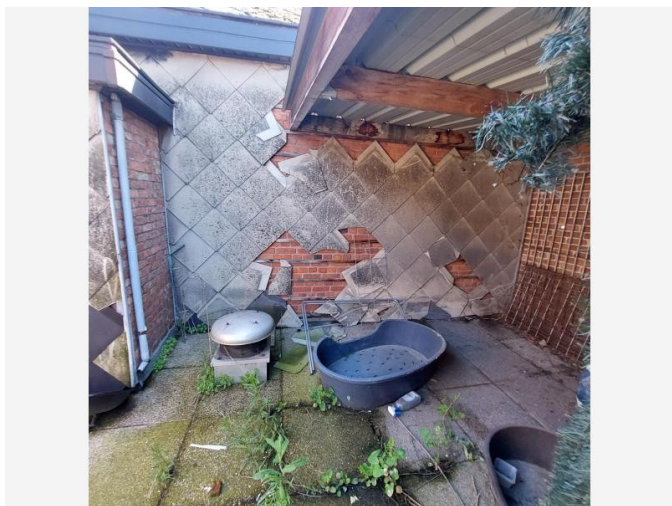
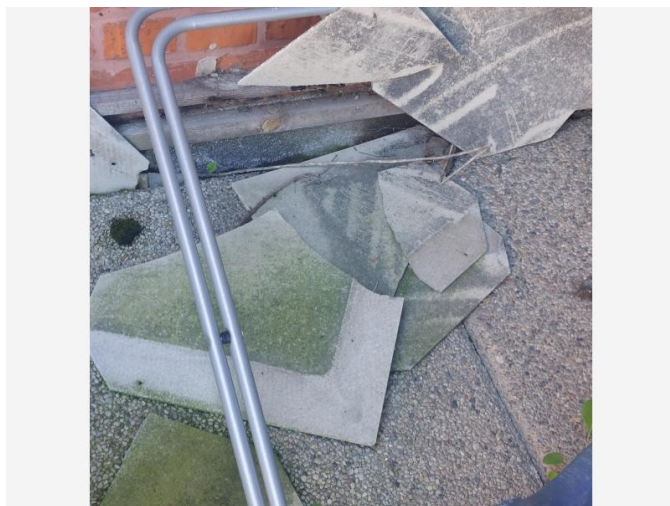
Overzichtsfoto

Detailfoto

Het asbestmateriaal valt onder de mijlpaal van 2040.

**Dringend verwijderen**

Beschrijving	Afval asbestleien
Type afvalstof	Betreft stock-voorraad of gedemonteerde asbestmaterialen
Aanwezige resten	Kapotte leien
Omgeving	Buiten
Primaire drager	Wand buitenschil
Asbestmaterialen	<ul style="list-style-type: none"><li>Dak- en gevelbekleding - Lei, shingle</li></ul>
Bindmiddel van asbestmateriaal	Cement
Gebondenheid op basis van bindmiddel	Hecht
Hoeveelheid (gewicht - aantal)	<ul style="list-style-type: none"><li>9,99 kg - 1 stuk</li></ul>
Totaal gewicht	9,99 kg
Eenvoudig bereikbaar	Ja
Identificatiemethode	Vaststelling zonder monsternamen

- Verwijder het asbestafval.

- Eenvoudige handelingen: mag via doe-het-zelf of door werknemer(s) met opleidingsattest eenvoudige handelingen  
Mits de juiste persoonlijke bescherming mag deze asbesttoepassing zelf verwijderd worden.

Gebruik FFP3-mondmasker, handschoenen, overall.

Materiaal niet gooien of breken.

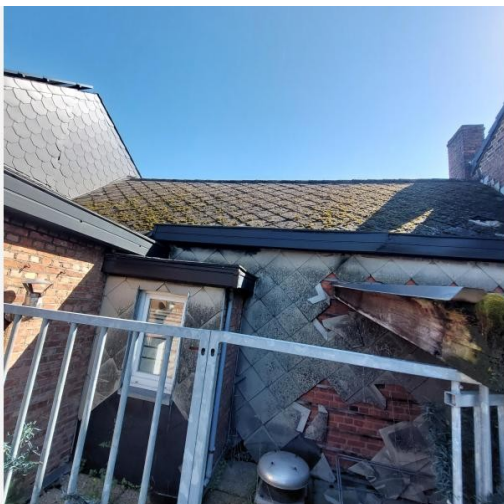
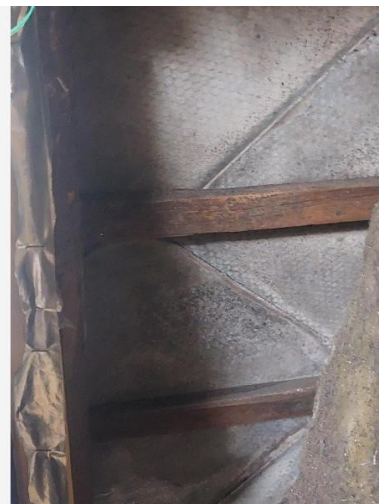
Overzichtsfoto

Detailfoto

Het asbestmateriaal valt onder de mijlpaal van 2034.

Verwijderen

Eindbeoordeling materiaalrisico	Laag materiaalrisico en/of verlaagde kans op vezelvrijgave
---------------------------------	--

Gebondenheid	Categorie 1: hechtgebonden in oorsprong
Asbestsoort (vezeltype)	Alleen chrysotiel
Asbestconcentratie	Laag (< 50%)
Afschermingsgraad van het gehele materiaal	Geheel of deels (ook) vrij aan de binnenlucht
Toestand van het materiaal	Licht beschadigd, licht verweerd. Intact materiaal type Pical – asbestboard of categorie III 'gebondenheid'

Beschrijving	Dakbedekking met asbestleien
Omgeving	Grenst aan binnen- en buitenlucht
Primaire drager	Schuin dak
Asbestmateriaal	Dak- en gevelbekleding - Lei, shingle
Bindmiddel van asbestmateriaal	Cement

<b>Gebondenheid op basis van bindmiddel</b>	Hecht
<b>Hoeveelheid (oppervlakte - aantal)</b>	• 65,00 m <sup>2</sup> - 1 stuk
<b>Totale oppervlakte</b>	65,00 m <sup>2</sup>
<b>Eenvoudig bereikbaar</b>	Ja
<b>Bevestigingswijze</b>	• Genageld, geniet
<b>Identificatiemethode</b>	Vaststelling zonder monstername
<b>Destructieve handeling voor identificatie</b>	Nee

- Zorg voor een veilig beheer. Vermijd het beschadigen van het asbestmateriaal. Controleer de toestand jaarlijks op wijzigingen.
- Hemelwater dat afspoelt van asbestcement daken of gevels kan asbestdeeltjes bevatten. Gebruik het enkel voor gesloten circuits (bv. spoelen toiletten). Reinig na het vervangen van het dak of de gevel de dakgoten en regenwaterput of -ton om asbesthoudend sediment of slib te verwijderen

- Eenvoudige handelingen: mag via doe-het-zelf of door werknemer(s) met opleidingsattest eenvoudige handelingen  
Mits de juiste persoonlijke bescherming mag deze asbesttoepassing zelf verwijderd worden.

Gebruik FFP3-mondmasker, handschoenen, overal.

Materiaal niet gooien of breken.

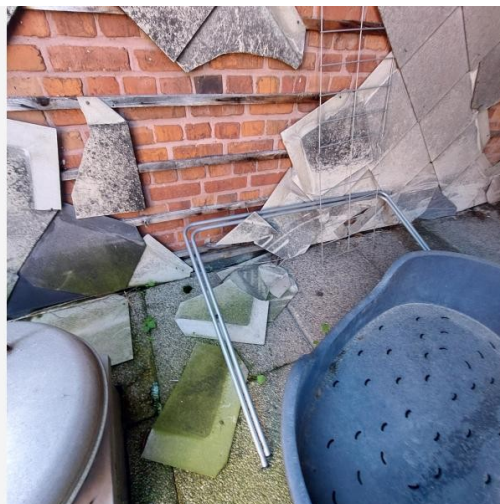
Overzichtsfoto

Detailfoto

Het asbestmateriaal valt onder de mijlpaal van 2034.

Verwijderen

Eindbeoordeling materiaalrisico	Verhoogd materiaalrisico en/of verhoogde kans op vezelvrijgave
---------------------------------	--

Gebondenheid	Categorie 1: hechtgebonden in oorsprong
Asbestsoort (vezeltype)	Alleen chrysotiel
Asbestconcentratie	Laag (< 50%)
Afschermingsgraad van het gehele materiaal	Geheel of deels vrij aan de buitenlucht
Toestand van het materiaal	Zwaar beschadigd, zwaar verweerd

Beschrijving	Asbestcement gevelbekleding
Omgeving	Buiten
Primaire drager	Wand buitenschil
Asbestmateriaal	Dak- en gevelbekleding - Lei, shingle
Bindmiddel van asbestmateriaal	Cement

<b>Gebondenheid op basis van bindmiddel</b>	Hecht
<b>Hoeveelheid (oppervlakte - aantal)</b>	• 24,00 m <sup>2</sup> - 1 stuk
<b>Totale oppervlakte</b>	24,00 m <sup>2</sup>
<b>Eenvoudig bereikbaar</b>	Ja
<b>Bevestigingswijze</b>	• Genageld, geniet
<b>Identificatiemethode</b>	Vaststelling zonder monstername
<b>Destructieve handeling voor identificatie</b>	Nee

- Zorg voor een veilig beheer. Vermijd het beschadigen van het asbestmateriaal. Controleer de toestand jaarlijks op wijzigingen.
- Verwijder dit asbestmateriaal zo snel mogelijk. Volg de toestand goed op.
- Hemelwater dat afspoelt van asbestcement daken of gevels kan asbestdeeltjes bevatten. Gebruik het enkel voor gesloten circuits (bv. spoelen toiletten). Reinig na het vervangen van het dak of de gevel de dakgoten en regenwaterput of -ton om asbesthoudend sediment of slib te verwijderen

- Eenvoudige handelingen: mag via doe-het-zelf of door werknemer(s) met opleidingsattest eenvoudige handelingen  
Mits de juiste persoonlijke bescherming mag deze asbesttoepassing zelf verwijderd worden.

Gebruik FFP3-mondmasker, handschoenen, overal.

Materiaal niet gooien of breken.

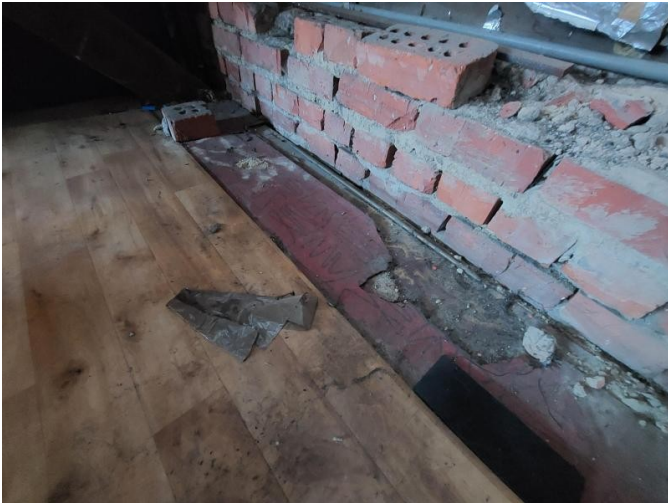
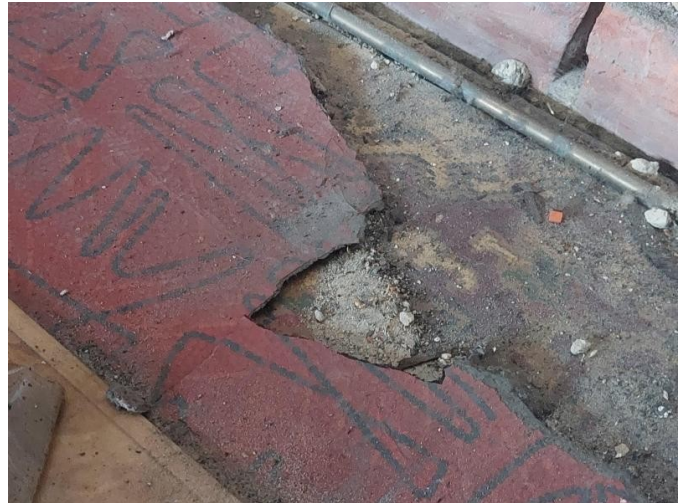
## Fiche 6: Vloerzeil zolder

Overzichtsfoto

Detailfoto

Geen asbest

#	Type	Referentie	Resultaat
6.1	Puntmonster	1.20267	Geen asbest

Beschrijving	Vloerzeil zolder
Omgeving	Binnen
Primaire drager	Vloer
Bindmiddel van materiaal	Karton - papier - viltachtig

<b>Gebondenheid op basis van bindmiddel</b>	Niet-hechtgebonden
<b>Hoeveelheid (oppervlakte - aantal)</b>	• 30,00 m <sup>2</sup> - 1 stuk
<b>Totale oppervlakte</b>	30,00 m <sup>2</sup>
<b>Identificatiemethode</b>	Vaststelling met monstername
<b>Destructieve handeling voor identificatie</b>	Nee

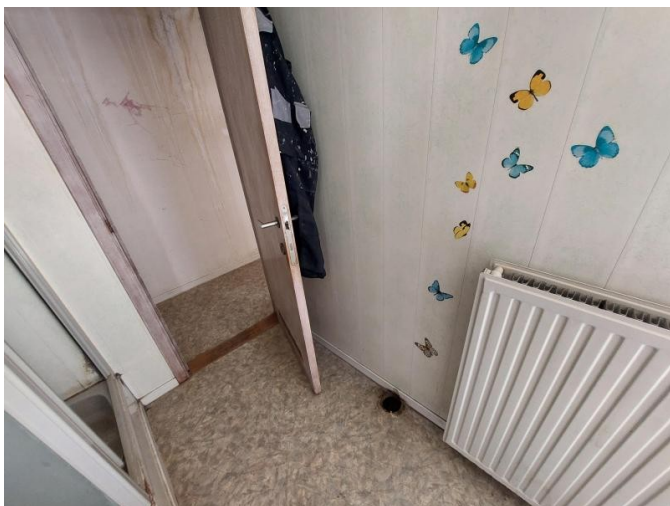
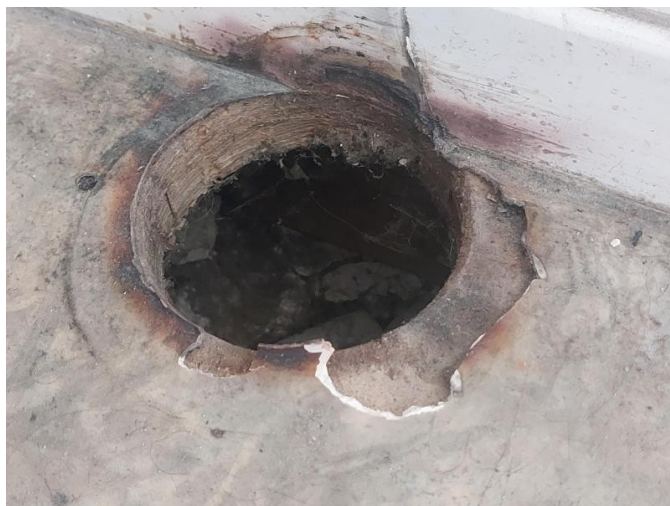
## Fiche 7: Vloerzeil eerste verdieping

Overzichtsfoto

Detailfoto

Geen asbest

#	Type	Referentie	Resultaat
7.1	Puntmonster	1.20266	Geen asbest

Beschrijving	Vloerzeil eerste verdieping
Omgeving	Binnen
Primaire drager	Vloer
Bindmiddel van materiaal	Karton - papier - viltachtig

<b>Gebondenheid op basis van bindmiddel</b>	Niet-hechtgebonden
<b>Hoeveelheid (oppervlakte - aantal)</b>	• 23,00 m <sup>2</sup> - 1 stuk
<b>Totale oppervlakte</b>	23,00 m <sup>2</sup>
<b>Identificatiemethode</b>	Vaststelling met monstername
<b>Destructieve handeling voor identificatie</b>	Nee
