Asbestinventarisatetest

Voerengraaf 4, 3790 Voeren

Attestnummer : **20240829-000358.000**

Uitgegeven op : **29.08.2024**

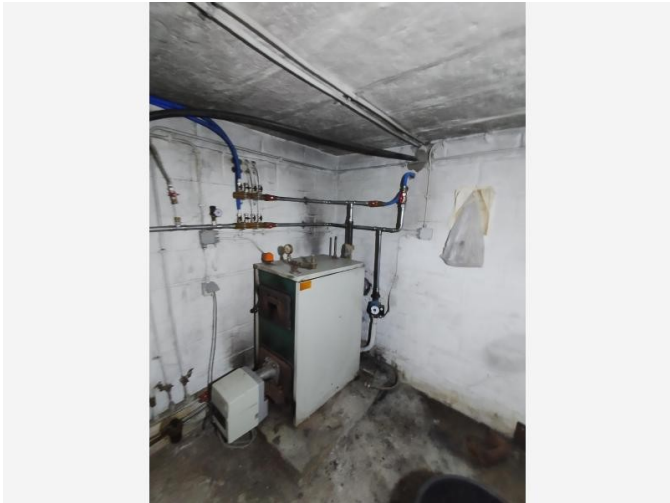
Vrije foto

Betreft een ketel van het jaar 1969.

Geen informatie terug te vinden over het bevatten van asbesthoudende toepassingen.

Verder onderzoek noodzakelijk.
