# Asbestinventarisatetest

Burchtstraat 37, 9400 Ninove

Attestnummer : 20240118-000011.001

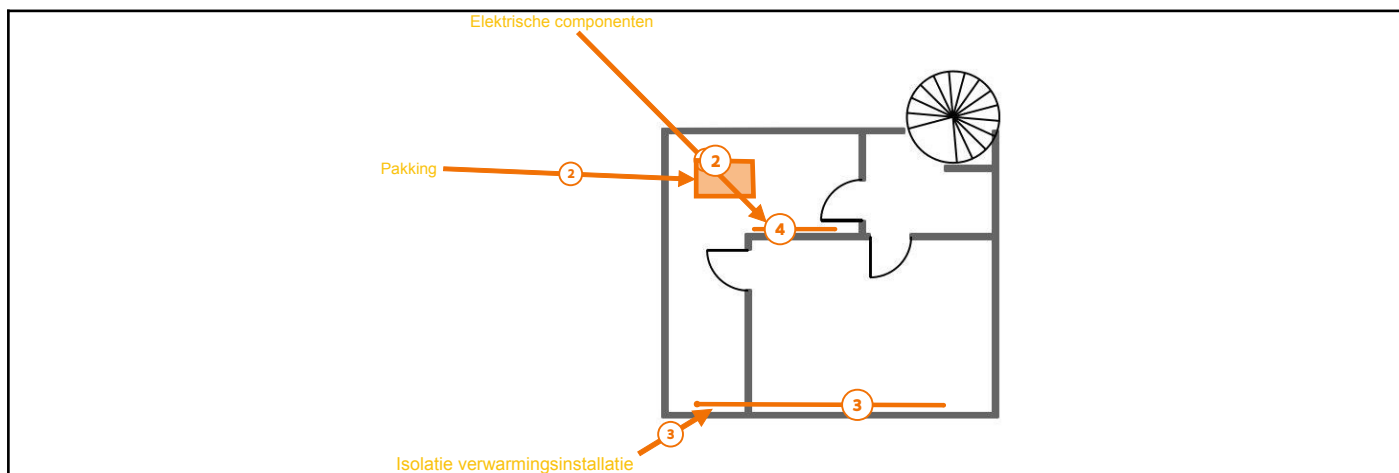
# Plan 1.1: Kelder

Beschrijving	Type	Actie
2. Pakking verwarmingsinstallatie	Asbestmateriaal	<a href="#">Verwijderen</a>
3. Isolatie leidingen verwarmingsinstallatie	Asbestmateriaal	<a href="#">Verwijderen</a>
4. Elektrische componenten	Asbestmateriaal	<a href="#">Verwijderen</a>

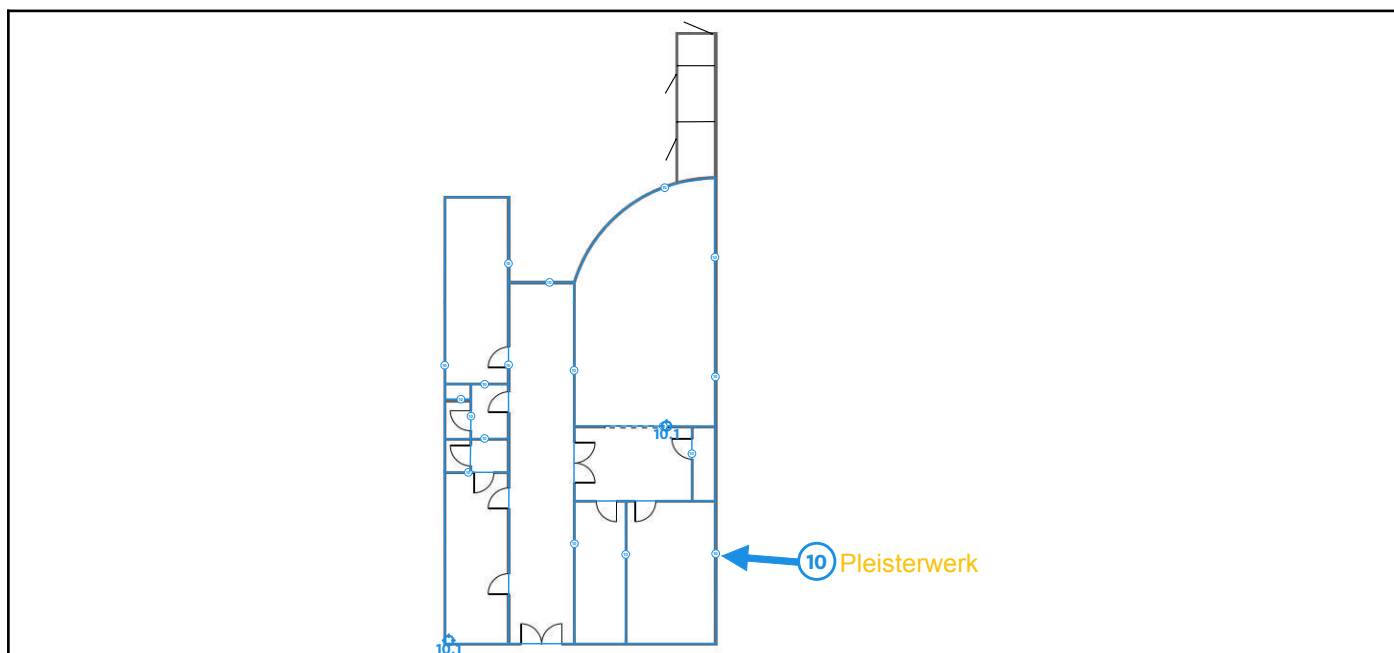
## Plan 1.2: Gelijkvloers

Beschrijving	Type	Actie
10. Pleisterwerk	Geen asbest	-
10.1 Code: MM01	Mengmonster	-

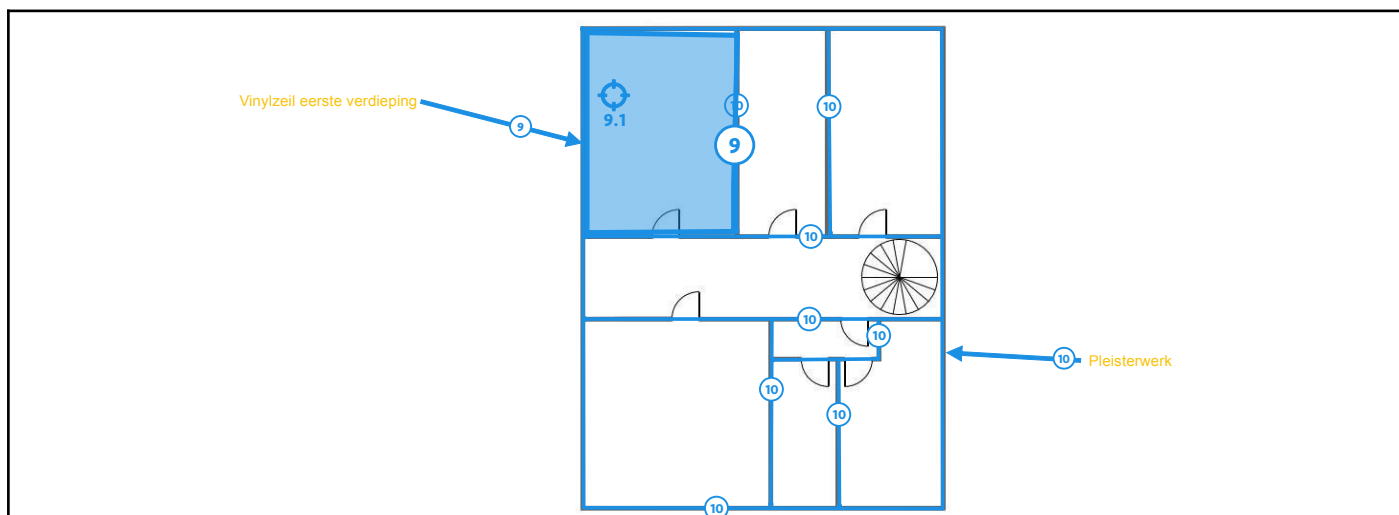
## Plan 1.3: Eerste verdieping

Beschrijving	Type	Actie
9. Vinylzeil eerste verdieping	Geen asbest	-
9.1 Code: MM02	Puntmonster	-
10. Pleisterwerk	Geen asbest	-

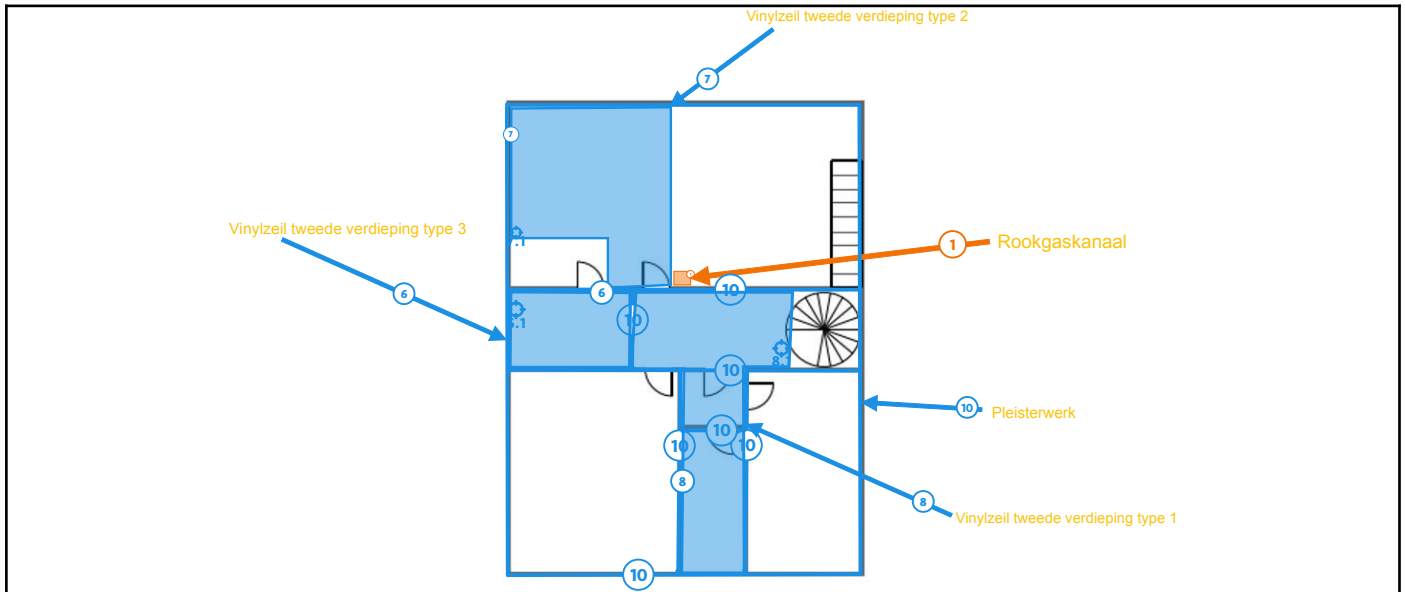
# Plan 1.4: Tweede verdieping

Beschrijving	Type	Actie
1. Rookgaskanaal	Asbestmateriaal	<a href="#">Verwijderen</a>
6. Vinylzeil tweede verdieping type 3	Geen asbest	-
6.1 Code: MM05	Puntmonster	-
7. Vinylzeil tweede verdieping type 2	Geen asbest	-
7.1 Code: MM04	Puntmonster	-
8. Vinylzeil tweede verdieping type 1	Geen asbest	-
8.1 Code: MM03	Puntmonster	-
10. Pleisterwerk	Geen asbest	-

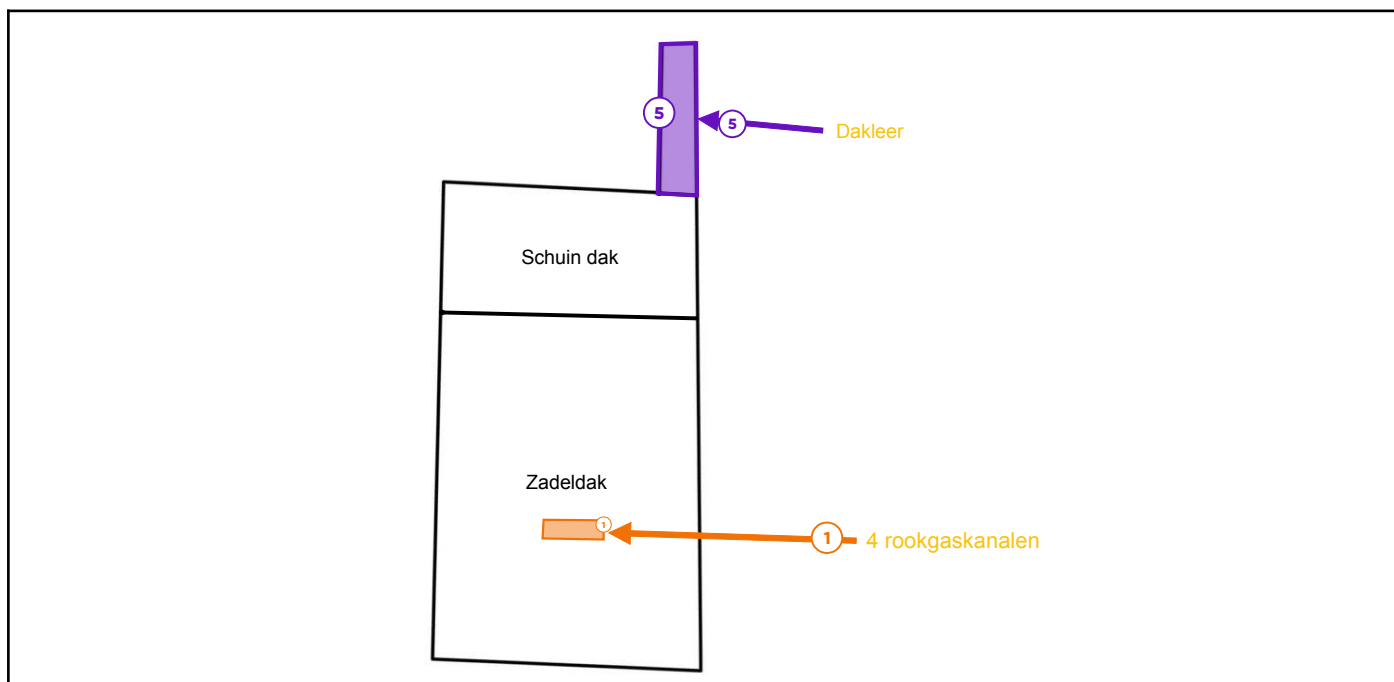
## Plan 1.6: Dakconstructie

Beschrijving	Type	Actie
1. Rookgaskanaal	Asbestmateriaal	<a href="#">Verwijderen</a>
5. Dakleer (Roofing)	Advies	-

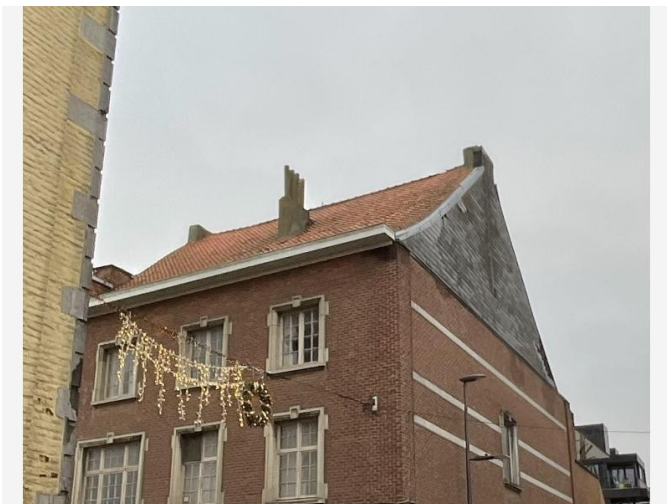
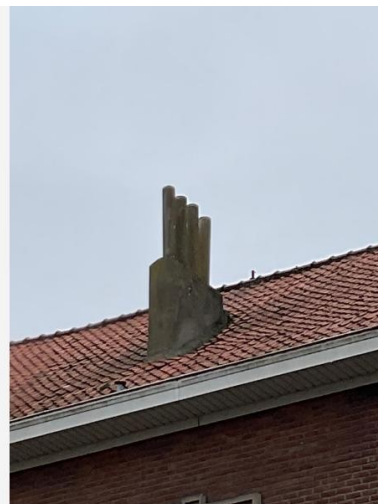
Eindbeoordeling materiaalrisico	Verhoogd materiaalrisico en/of verhoogde kans op vezelvrijgave
---------------------------------	--

Gebondenheid	Categorie 1: hechtgebonden in oorsprong
Asbestsoort (vezeltype)	Crocidoliet aanwezig
Asbestconcentratie	Laag (< 50%)
Afschermingsgraad van het gehele materiaal	Geheel of deels vrij aan de buitenlucht
Toestand van het materiaal	Matig beschadigd, matig verweerd

Beschrijving	Rookgaskanaal
Omgeving	Buiten
Primaire drager	Schuin dak
Asbestmateriaal	Rookgaskanaal
Bindmiddel van asbestmateriaal	Cement
Gebondenheid op basis van bindmiddel	Hecht
Hoeveelheid (lengte - omtrek - dikte - aantal)	<ul style="list-style-type: none"><li>• 1,00 m - 60,00 cm - 1,00 cm - 5 stuks</li></ul>
Totaal volume	0,03 m <sup>3</sup>
Eenvoudig bereikbaar	Ja
Bevestigingswijze	<ul style="list-style-type: none"><li>• Verlijmd, ingegoten, versmeerd</li></ul>
Identificatiemethode	Vaststelling zonder monstername
Destructieve handeling voor identificatie	Nee

Het asbestmateriaal valt onder de mijlpaal van 2034.

- Zorg voor een veilig beheer. Vermijd het beschadigen van het asbestmateriaal. Controleer de toestand jaarlijks op wijzigingen.
- Hemelwater dat afspoelt van asbestcement daken of gevels kan asbestdeeltjes bevatten. Gebruik het enkel voor gesloten circuits (bv. spoelen toiletten). Reinig na het vervangen van het dak of de gevel de dakgoten en regenwaterput of -ton om asbesthoudend sediment of slib te verwijderen

- Eenvoudige handelingen: mag via doe-het-zelf of door werknemer(s) met opleidingsattest eenvoudige handelingen  
Een goede voorbereiding:
  - Trek beschermende kledij aan: een aansluitend stofmasker (beschermingsklasse FFP3), een wegwerpoverall en afspoelbare schoenen. U vindt deze spullen bij de betere doe-het-zelfzaak of een gespecialiseerde bouwhandel.
  - Neemt u asbest weg rondom een gebouw? Sluit dan de ramen en de deuren en schakel de ventilatiesystemen uit.

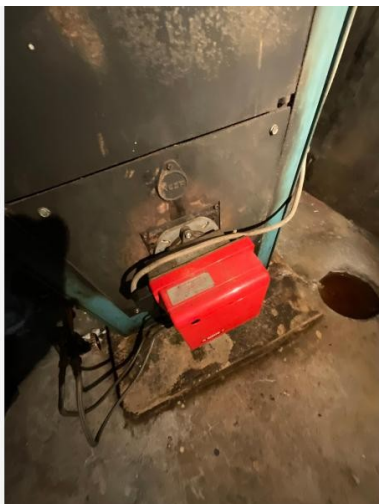
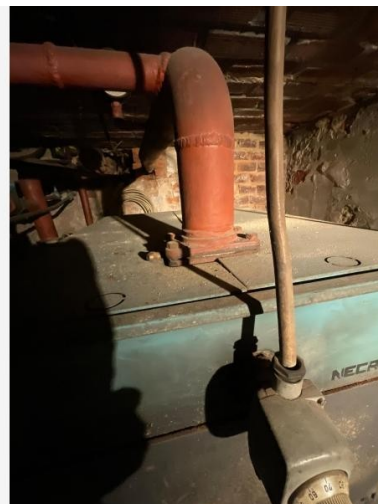
Eindbeoordeling materiaalrisico	Laag materiaalrisico en/of verlaagde kans op vezelvrijgave
---------------------------------	--

Gebondenheid	Categorie 2: niet-hechtgebonden met matrix
Asbestsoort (vezeltype)	Alleen chrysotiel

<b>Asbestconcentratie</b>	Hoog (>= 50%)
<b>Afschermingsgraad van het gehele materiaal</b>	Enkel randen niet afgeschermd maar geen contact met binnenluchtstromen
<b>Toestand van het materiaal</b>	Licht beschadigd, licht verveerd. Intact materiaal type Pical – asbestboard of categorie III 'gebondenheid'

<b>Beschrijving</b>	Pakking verwarmingsinstallatie
<b>Omgeving</b>	Binnen
<b>Primaire drager</b>	Ruimteverwarming
<b>Asbestmateriaal</b>	Pakking, dichting
<b>Bindmiddel van asbestmateriaal</b>	Karton - papier - viltachtig
<b>Gebondenheid op basis van bindmiddel</b>	Niet-hechtgebonden
<b>Hoeveelheid (gewicht - aantal)</b>	<ul style="list-style-type: none"> <li>• 0,20 kg - 2 stuks</li> </ul>
<b>Totaal gewicht</b>	0,40 kg
<b>Eenvoudig bereikbaar</b>	Ja
<b>Bevestigingswijze</b>	<ul style="list-style-type: none"> <li>• Geklemd</li> </ul>
<b>Identificatiemethode</b>	Vaststelling zonder monsternamen
<b>Destructieve handeling voor identificatie</b>	Nee

Het asbestmateriaal valt onder de mijlpaal van 2040.

- Zorg voor een veilig beheer en verwijder dit asbestmateriaal wanneer het bij werken eenvoudig bereikbaar wordt. Controleer de toestand jaarlijks op wijzigingen.

- Eenvoudige handelingen: mag via doe-het-zelf of door werknemer(s) met opleidingsattest eenvoudige handelingen  
Een goede voorbereiding:
  - Trek beschermende kledij aan: een aansluitend stofmasker (beschermingsklasse FFP3), een wegwerpoverall en afspoelbare schoenen. U vindt deze spullen bij de betere doe-het-zelfzaak of een gespecialiseerde bouwhandel.
  - Neemt u asbest weg rondom een gebouw? Sluit dan de ramen en de deuren en schakel de ventilatiesystemen uit.
  - Dek de vloer en niet-verplaatsbare meubels af met een folie

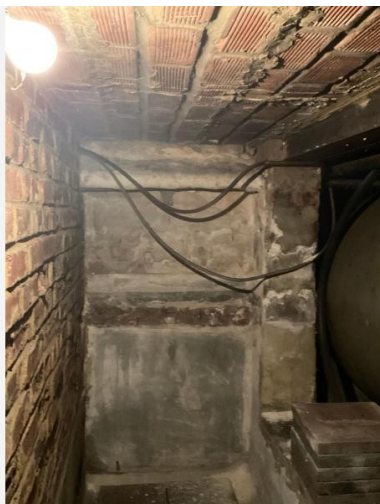
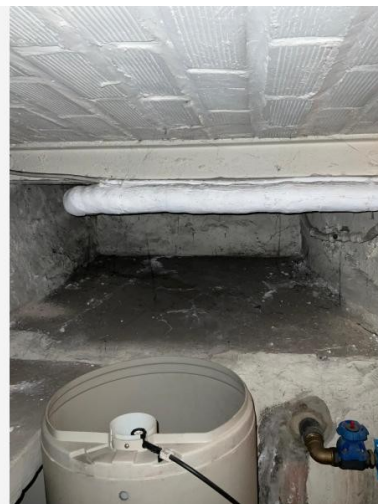
Eindbeoordeling materiaalrisico	Verhoogd materiaalrisico en/of verhoogde kans op vezelvrijgave
---------------------------------	--

Gebondenheid	Categorie 2: niet-hechtgebonden met matrix
Asbestsoort (vezeltype)	Amfibool aanwezig, uitgezonderd crocidoliet
Asbestconcentratie	Hoog ( $\geq 50\%$ )
Afschermingsgraad van het gehele materiaal	Geheel of deels (ook) vrij aan de binnenlucht
Toestand van het materiaal	Licht beschadigd, licht verweerd. Intact materiaal type Pical – asbestboard of categorie III 'gebondenheid'

Beschrijving	Isolatie leidingen verwarmingsinstallatie
--------------	---

<b>Omgeving</b>	Binnen
<b>Primaire drager</b>	Ruimteverwarming
<b>Asbestmateriaal</b>	In-situ afwerkingslagen - Thermische isolatie
<b>Bindmiddel van asbestmateriaal</b>	Gips - kalk
<b>Gebondenheid op basis van bindmiddel</b>	Niet-hechtgebonden
<b>Hoeveelheid (lengte - omtrek - dikte - aantal)</b>	<ul style="list-style-type: none"> <li>• 10,00 m - 60,00 cm - 3,00 cm - 1 stuk</li> </ul>
<b>Totaal volume</b>	0,18 m <sup>3</sup>
<b>Eenvoudig bereikbaar</b>	Ja
<b>Bevestigingswijze</b>	<ul style="list-style-type: none"> <li>• Verlijmd, ingegoten, versmeerd</li> </ul>
<b>Identificatiemethode</b>	<p>Vaststelling zonder monstername</p> <p>Motivatie: Op vraag van de eigenaar-opdrachtgever werd geen monstername uitgevoerd</p>
<b>Destructieve handeling voor identificatie</b>	Nee

Het asbestmateriaal valt onder de mijlpaal van 2040.

- Zorg voor een veilig beheer en verwijder dit asbestmateriaal wanneer het bij werken eenvoudig bereikbaar wordt. Controleer de toestand jaarlijks op wijzigingen.

- Hermetische zone (erkend asbestverwijderaar)  
Erkende asbestverwijderaar:

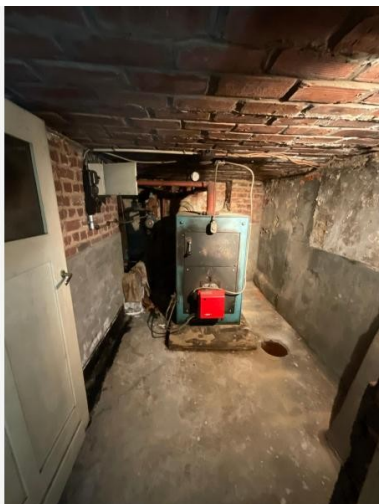
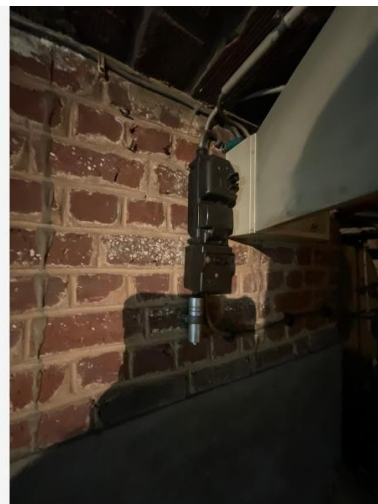
Eindbeoordeling materiaalrisico	Verhoogd materiaalrisico en/of verhoogde kans op vezelvrijgave
---------------------------------	--

Gebondenheid	Categorie 1: hechtgebonden in oorsprong
Asbestsoort (vezeltype)	Crocidoliet aanwezig

<b>Asbestconcentratie</b>	Laag (< 50%)
<b>Afschermingsgraad van het gehele materiaal</b>	Geheel of deels (ook) vrij aan de binnenlucht
<b>Toestand van het materiaal</b>	Licht beschadigd, licht verweerd. Intact materiaal type Pical – asbestboard of categorie III 'gebondenheid'

<b>Beschrijving</b>	Elektrische componenten
<b>Omgeving</b>	Binnen
<b>Primaire drager</b>	Binnenwand
<b>Asbestmateriaal</b>	Plaat, paneel, tablet - Type Bakeliet
<b>Bindmiddel van asbestmateriaal</b>	Kunststof of -hars
<b>Gebondenheid op basis van bindmiddel</b>	Hecht
<b>Hoeveelheid (oppervlakte - dikte - aantal)</b>	• 0,20 m <sup>2</sup> - 1,00 cm - 1 stuk
<b>Totaal volume</b>	0,002 m <sup>3</sup>
<b>Eenvoudig bereikbaar</b>	Ja
<b>Bevestigingswijze</b>	• Geschroefd
<b>Identificatiemethode</b>	Vaststelling zonder monsternamen
<b>Destructieve handeling voor identificatie</b>	Nee

Het asbestmateriaal valt onder de mijlpaal van 2040.

- Zorg voor een veilig beheer. Vermijd het beschadigen van het asbestmateriaal. Controleer de toestand jaarlijks op wijzigingen.

- Eenvoudige handelingen: mag via doe-het-zelf of door werknemer(s) met opleidingsattest eenvoudige handelingen  
Een goede voorbereiding:
  - Trek beschermende kledij aan: een aansluitend stofmasker (beschermingsklasse FFP3), een wegwerpoverall en afspoelbare schoenen. U vindt deze spullen bij de betere doe-het-zelfzaak of een gespecialiseerde bouwhandel.
  - Neemt u asbest weg rondom een gebouw? Sluit dan de ramen en de deuren en schakel de ventilatiesystemen uit.
  - Dek de vloer en niet-verplaatsbare meubels af met een folie

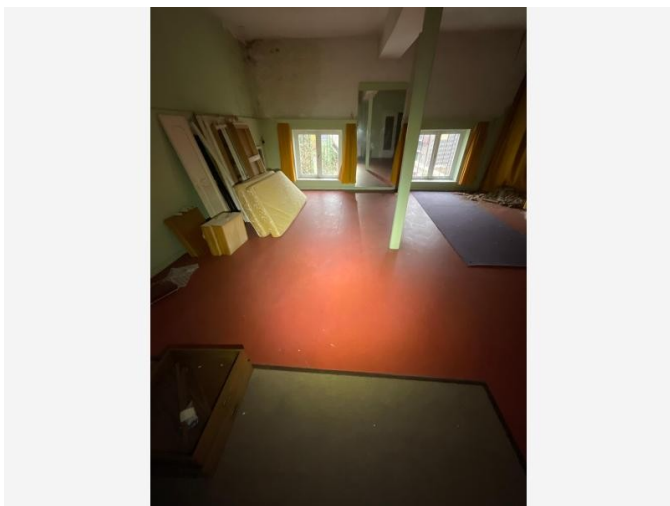
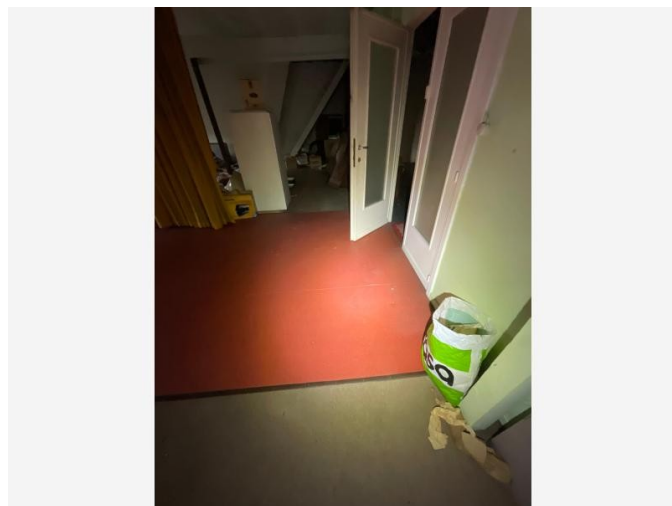
Geen asbest

#	Type	Referentie	Resultaat
7.1	Puntmonster	MM04	Geen asbest

Beschrijving	Vinylzeil tweede verdieping type 2
Omgeving	Binnen
Primaire drager	Vloer
Bindmiddel van materiaal	Karton - papier - viltachtig

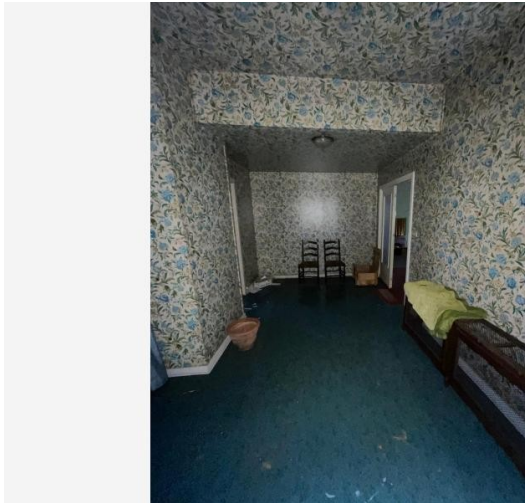
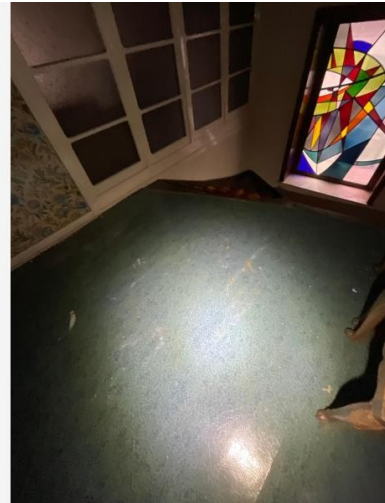
Geen asbest

#	Type	Referentie	Resultaat
8.1	Puntmonster	MM03	Geen asbest

Beschrijving	Vinylzeil tweede verdieping type 1
Omgeving	Binnen
Primaire drager	Vloer
Bindmiddel van materiaal	Karton - papier - viltachtig

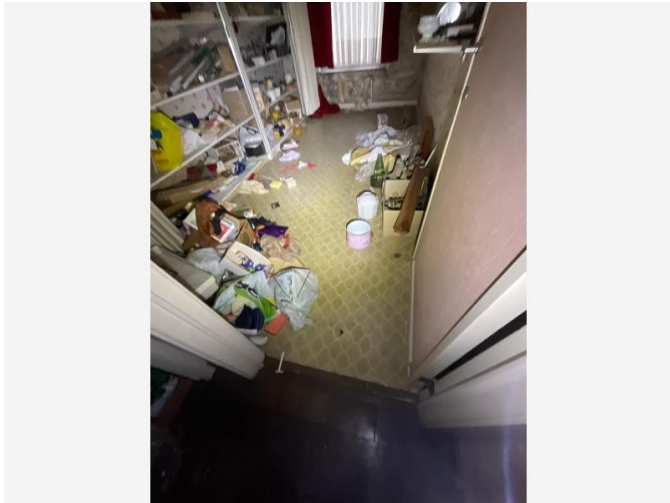
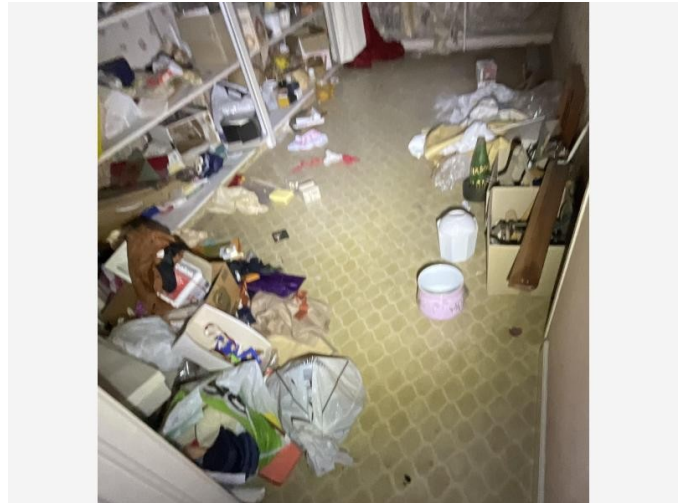
Geen asbest

#	Type	Referentie	Resultaat
9.1	Puntmonster	MM02	Geen asbest

Beschrijving	Vinylzeil eerste verdiep
Omgeving	Binnen
Primaire drager	Vloer
Bindmiddel van materiaal	Karton - papier - viltachtig

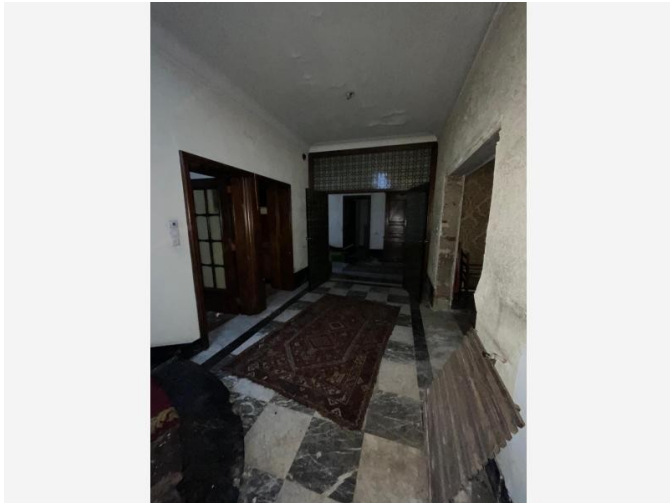
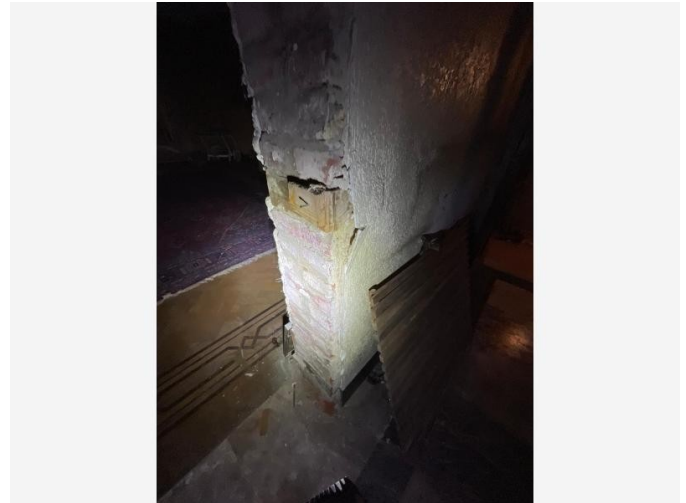
Geen asbest

#	Type	Referentie	Resultaat
10.1	Mengmonster	MM01	Geen asbest

Beschrijving	Pleisterwerk
Omgeving	Binnen
Primaire drager	Binnenwand
