# Asbestinventarisatetest

Kalvekeetdijk 51, 8300 Knokke-Heist

Attestnummer : **20230904-000082.000**

**Niet-asbestveilig**

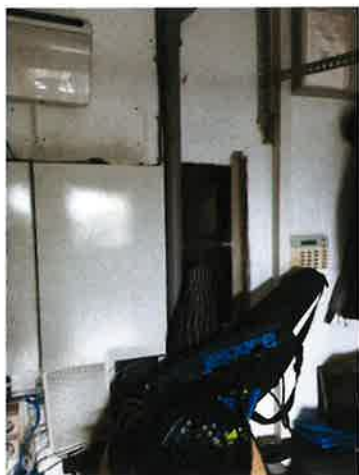
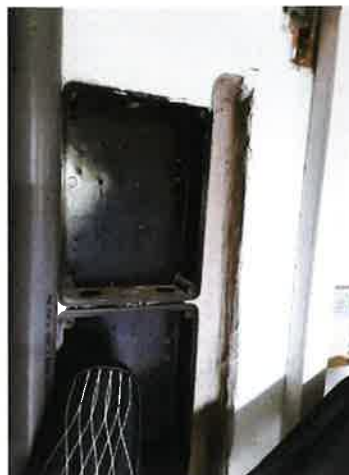
## Fiche 1: Bakeliet

Overzichtsfoto

Detailfoto

Eindbeoordeling materiaalrisico	Verhoogd materiaalrisico en/of verhoogde kans op vezelvrijgave
---------------------------------	--

Gebondenheid	Categorie 1: hechtgebonden in oorsprong
Asbestsoort (vezeltype)	Crocidoliet aanwezig
Asbestconcentratie	Laag (< 50%)
Afschermingsgraad van het gehele materiaal	Geheel of deels (ook) vrij aan de binnenlucht
Toestand van het materiaal	Licht beschadigd, licht verweerd. Intact materiaal type Pical – asbestboard of categorie III 'gebondenheid'

Beschrijving	Bakeliet
Omgeving	Binnen
Primaire drager	Binnenwand
Asbestmateriaal	Plaat, paneel, tablet - Type Bakeliet
Bindmiddel van asbestmateriaal	Kunststof of -hars
Gebondenheid op basis van bindmiddel	Hecht
Hoeveelheid (oppervlakte - dikte - aantal)	• 1,00 m <sup>2</sup> - 1,00 cm - 1 stuk
Totaal volume	0,01 m <sup>3</sup>
Eenvoudig bereikbaar	Ja
Bevestigingswijze	• Geschroefd
Identificatiemethode	Vaststelling zonder monstername

**Verwijderen**

- Zorg voor een veilig beheer. Vermijd het beschadigen van het asbestmateriaal. Controleer de toestand jaarlijks op wijzigingen.

- Eenvoudige handelingen: mag via doe-het-zelf of door werknemer(s) met opleidingsattest eenvoudige handelingen  
Verwijderen door aannemer met opleiding eenvoudige handelingen of via doe-het-zelf met de gepaste pbm's

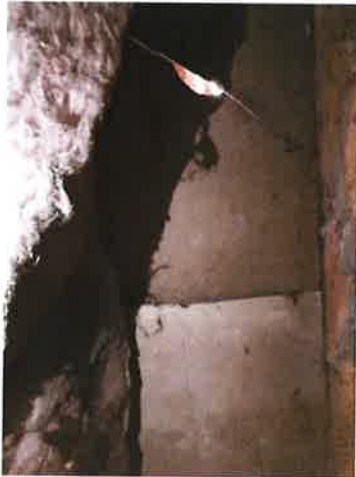
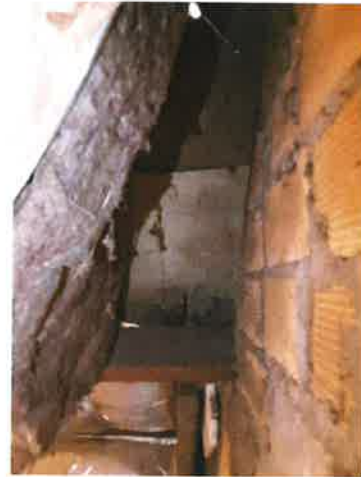
## Fiche 2: M07 menuiserie onderdak

Overzichtsfoto

Detailfoto

Eindbeoordeling materiaalrisico	Laag materiaalrisico en/of verlaagde kans op vezelvrijgave
---------------------------------	--

Gebondenheid	Categorie 1: hechtgebonden in oorsprong
Asbestsoort (vezeltype)	Alleen chrysotiel
Asbestconcentratie	Laag (< 50%)
Afschermingsgraad van het gehele materiaal	Geheel of deels vrij aan de buitenlucht
Toestand van het materiaal	Licht beschadigd, licht verweerd. Intact materiaal type Pical – asbestboard of categorie III 'gebondenheid'

#	Type	Referentie	Resultaat
2.1	Puntmonster	M07 menuiserite	Chrysotiel

Beschrijving	M07 menuiserite onderdak
Omgeving	Buiten
Primaire drager	Schuin dak
Asbestmateriaal	Plaat, paneel, tablet - Type Menuiserite
Bindmiddel van asbestmateriaal	Cement
Gebondenheid op basis van bindmiddel	Hecht
Hoeveelheid (oppervlakte - dikte - aantal)	• 60,00 m <sup>2</sup> - 1,00 cm - 1 stuk

Zorgvuldig beheren

- Zorg voor een veilig beheer. Vermijd het beschadigen van het asbestmateriaal. Controleer de toestand jaarlijks op wijzigingen.

- Couveuzesak (erkend asbestverwijderaar)  
Contacteer een erkend asbestverwijderaar

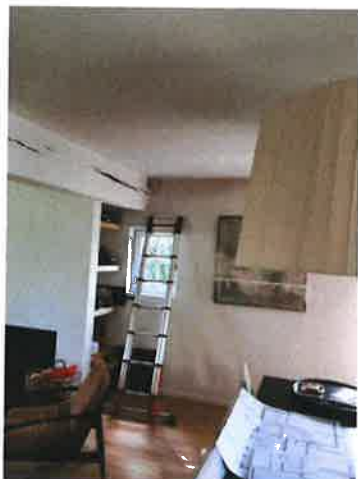
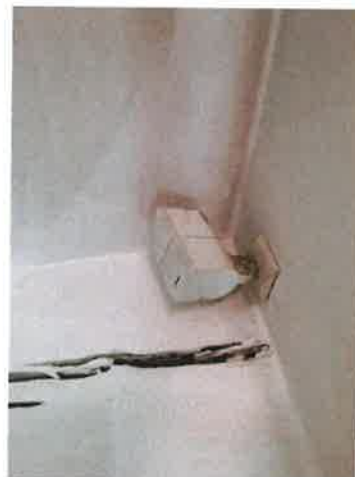
## Fiche 3: M02 plafond

Overzichtsfoto

Detailfoto

Geen asbest

#	Type	Referentie	Resultaat
3.1	Puntmonster	M02 plafond	Geen asbest

Beschrijving	M02 plafond
Omgeving	Binnen
Primaire drager	Plafond
Bindmiddel van materiaal	Gips - kalk

<b>Gebondenheid op basis van bindmiddel</b>	Niet-hechtgebonden
<b>Hoeveelheid (oppervlakte - dikte - aantal)</b>	• 17,00 m <sup>2</sup> - 1,00 cm - 1 stuk
<b>Totaal volume</b>	0,17 m <sup>3</sup>
<b>Identificatiemethode</b>	Vaststelling met monstername
<b>Destructieve handeling voor identificatie</b>	Nee
<b>Opmerking</b>	Er is maar 1 staal genomen want de rest van het plafond van de woning was gyproc en geen pleisterwerk

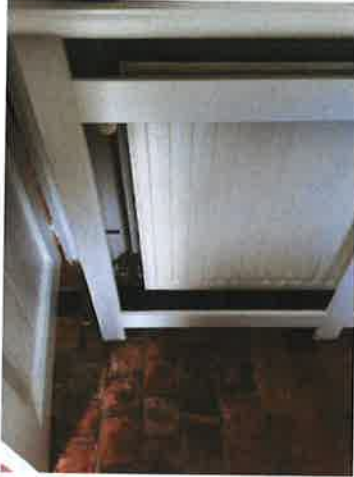
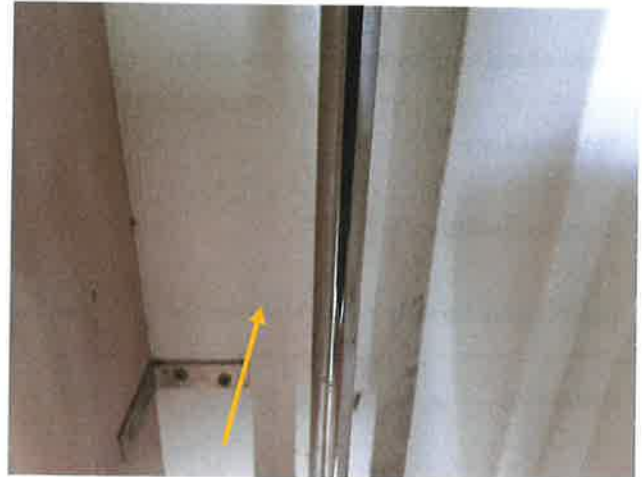
## Fiche 4: M01 pleistermuur

Overzichtsfoto

Detailfoto

Geen asbest

#	Type	Referentie	Resultaat
4.1	Mengmonster	M01 pleistermuur	Geen asbest

Beschrijving	M01 pleistermuur
Omgeving	Binnen
Primaire drager	Binnenwand

<b>Bindmiddel van materiaal</b>	Gips - kalk
<b>Gebondenheid op basis van bindmiddel</b>	Niet-hechtgebonden
<b>Hoeveelheid (oppervlakte - dikte - aantal)</b>	• 510,00 m <sup>2</sup> - 2,00 cm - 1 stuk
<b>Totaal volume</b>	10,20 m <sup>3</sup>
<b>Identificatiemethode</b>	Vaststelling met monstername
<b>Destructieve handeling voor identificatie</b>	Nee
