## ELEKTRISCHE INSTALLATIES OP LAAGSPANNING EN OP ZEER LAGE SPANNING

Plaats controle:	Mezenlaan 36, 3001 HEVERLEE		
EAN-code installatie:	541448820059871130		
Tarief teller(s):	Slimme (digitale) meter		
Nummer teller(s):	1SAG1100959180	DNB:	Fluvius
Index teller(s):	1159/1043/0/0	Type lokaal:	Woning
Type installatie:	Wooneenheid

Type controle:	Controlebezoek verkoop oude huishoudelijke installatie (8.4.2)		
Datum uitvoering:	<input checked="" type="checkbox"/> Vóór 01/10/1981	<input checked="" type="checkbox"/> Na 01/10/1981 en vóór 01/06/2020	<input type="checkbox"/> Na 01/06/2020
Nota's:	Zie rubriek "VASTSTELLINGEN - Opmerkingen"		
Afwijkingen (Deel 8):	Toegepast		
Herkeuring op verslag:	/

De elektrische installatie voldoet niet aan de voorschriften van Boek 1 van het koninklijk besluit van 8 september 2019.

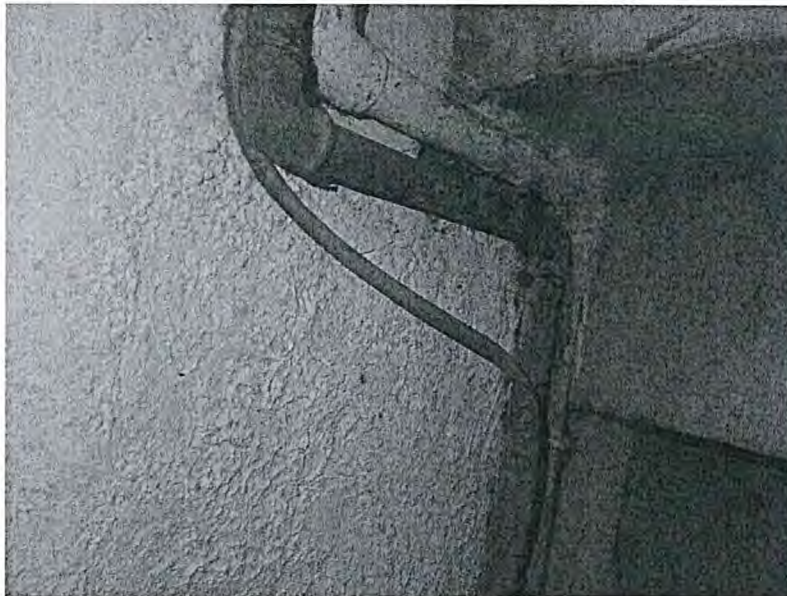
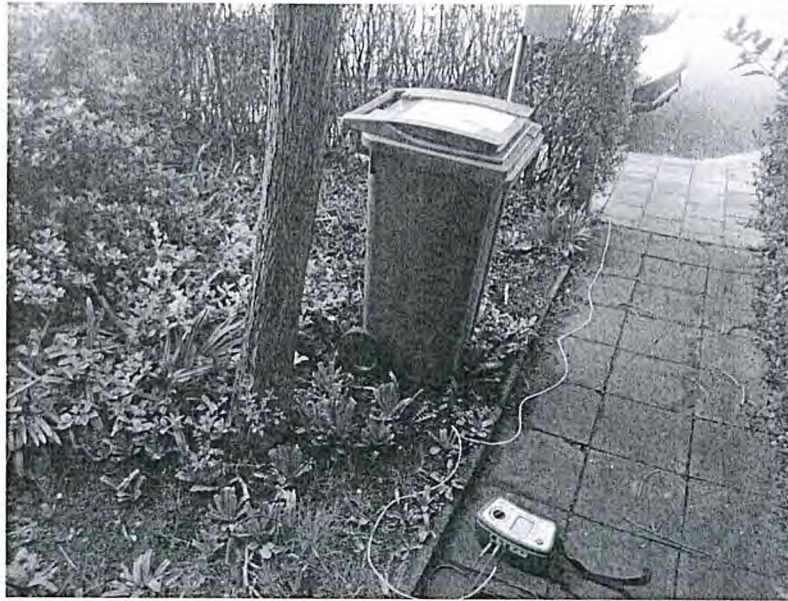
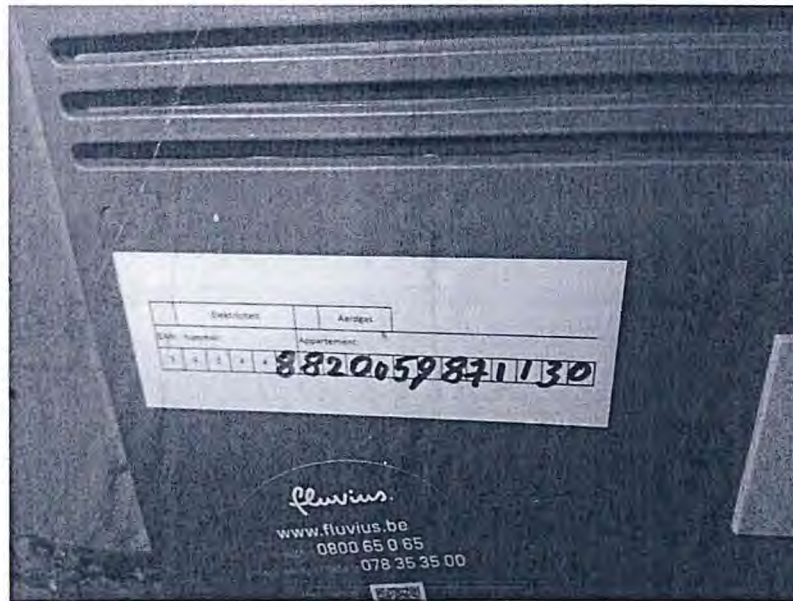
- Uitleg:** 74,4  
Beste meting voortuin, achteraan 84,5  
Foto's in bijlage
- 2.03. - De waarde van de isolatieweerstand in Ω tussen de actieve delen en de aarde, gemeten onder testspanning, moet voor iedere stroombaan met afgeschakelde gebruikstoestellen minimum gelijk zijn aan 1000 maal de waarde in V van de testspanning (minimaal 0,5MΩ voor een testspanning van 500V) (Boek 1, Onderafdeling 6.4.5.1.)
