# Asbestinventarisatetest

Ronsevaalstraat 9, 9320 Aalst

Attestnummer : 20230423-000210.000

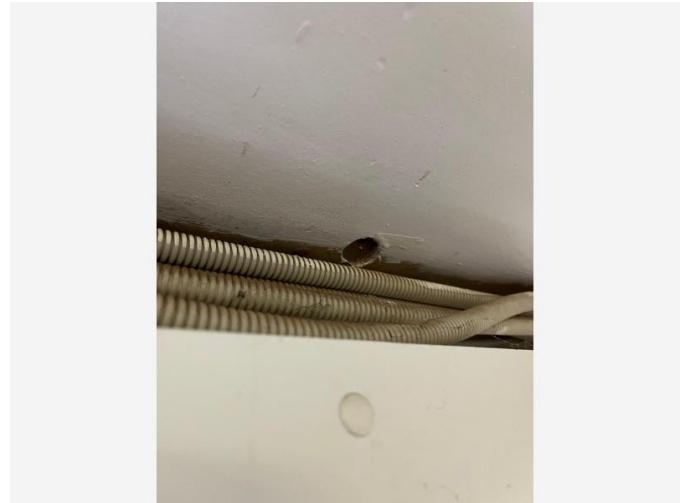
Geen asbest

#	Type	Referentie	Resultaat
1.1	Mengmonster	MM2	Geen asbest

Beschrijving	Pleisterwerk plafonds
Omgeving	Binnen
Primaire drager	Plafond

<b>Bindmiddel van materiaal</b>	Gips - kalk
<b>Gebondenheid op basis van bindmiddel</b>	Niet-hechtgebonden
<b>Hoeveelheid (oppervlakte - dikte - aantal)</b>	• 70,00 m <sup>2</sup> - 2,00 cm - 1 stuk
<b>Totaal volume</b>	1,40 m <sup>3</sup>
<b>Identificatiemethode</b>	Vaststelling met monstername
<b>Destructieve handeling voor identificatie</b>	Nee

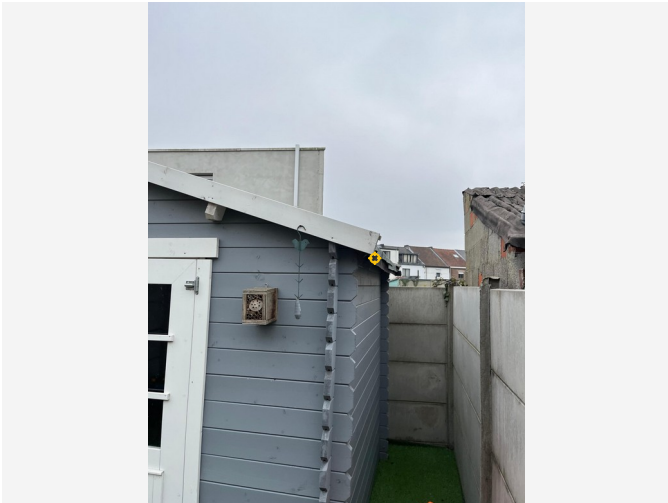
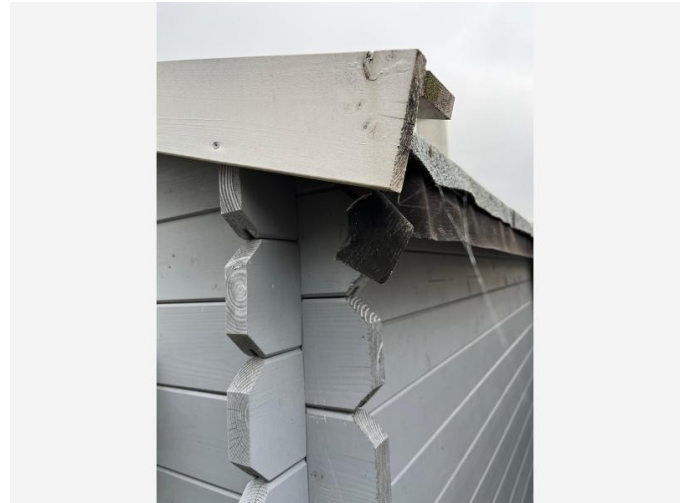
## Fiche 3: Roofing tuinhuis

Geen asbest

#	Type	Referentie	Resultaat
3.1	Puntmonster	MM3	Geen asbest

Beschrijving	Roofing tuinhuis
Omgeving	Buiten
Primaire drager	Plat dak
Bindmiddel van materiaal	Bitumen (roofing, teer, asfalt)

<b>Gebondenheid op basis van bindmiddel</b>	Hecht
<b>Hoeveelheid (oppervlakte - aantal)</b>	• 16,00 m <sup>2</sup> - 1 stuk
<b>Totale oppervlakte</b>	16,00 m <sup>2</sup>
<b>Identificatiemethode</b>	Vaststelling met monstername
<b>Destructieve handeling voor identificatie</b>	Nee

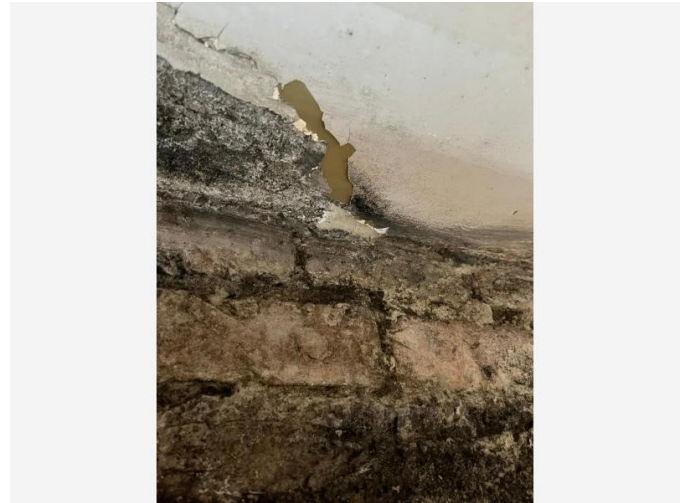
Geen asbest

#	Type	Referentie	Resultaat
4.1	Mengmonster	MM1	Geen asbest

Beschrijving	Pleisterwerk muren
Omgeving	Binnen
Primaire drager	Binnenwand
Bindmiddel van materiaal	Gips - kalk

<b>Gebondenheid op basis van bindmiddel</b>	Niet-hechtgebonden
<b>Hoeveelheid (oppervlakte - dikte - aantal)</b>	• 175,00 m <sup>2</sup> - 2,00 cm - 1 stuk
<b>Totaal volume</b>	3,50 m <sup>3</sup>
<b>Identificatiemethode</b>	Vaststelling met monstername
<b>Destructieve handeling voor identificatie</b>	Nee
