Asbestinventarisatetest

11003B0052/00W004

Attestnummer : 20230226-000204.000

Zone 1: Hoofdgebouw

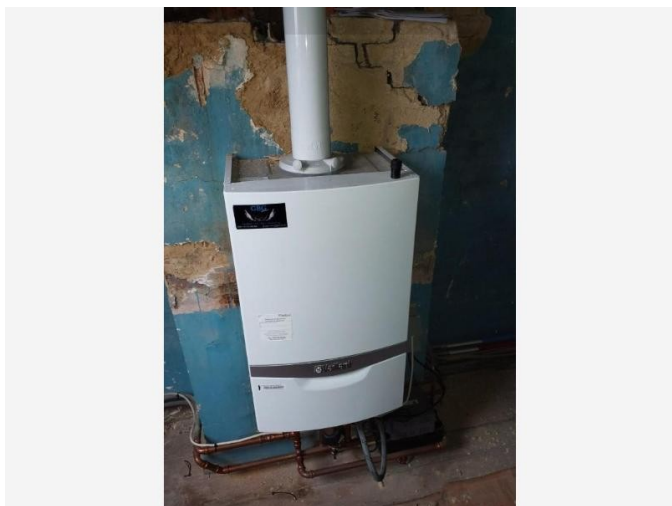
Vrije foto

Advies

vermoedelijk niet maar om uitsluitel te krijgen de fabrikant contacteren

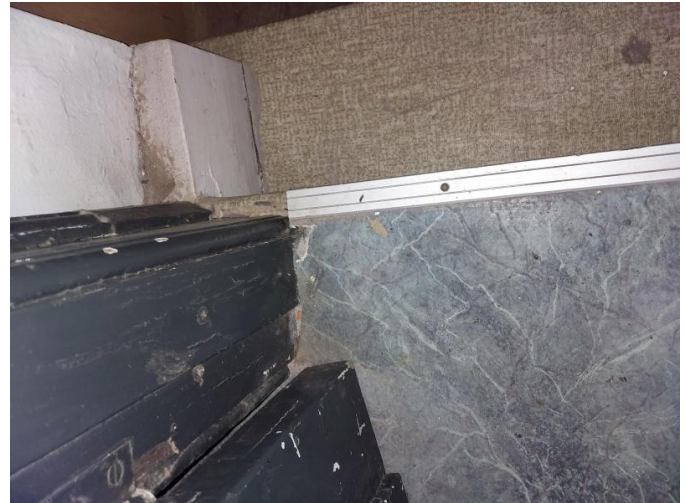
Fiche 2: vloerzeil wasplaats

Conclusie

Geen asbest

#	Type	Referentie	Resultaat
2.1	Puntmonster	PV 2	Geen asbest

Beschrijving	vloerzeil wasplaats
Omgeving	Binnen
Primaire drager	Vloer
Bindmiddel van materiaal	Karton - papier - viltachtig

Gebondenheid op basis van bindmiddel	Niet-hechtgebonden
Hoeveelheid (oppervlakte - aantal)	• 15,00 m ² - 1 stuk
Totale oppervlakte	15,00 m ²
Identificatiemethode	Vaststelling met monstername
Destructieve handeling voor identificatie	Nee

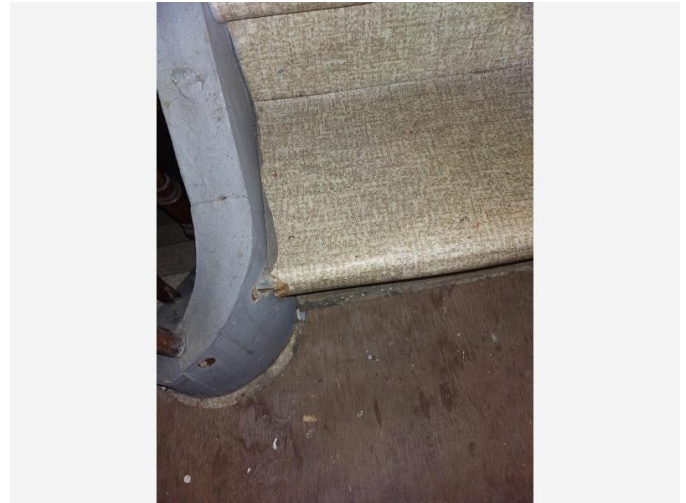
Overzichtsfoto

Conclusie

Geen asbest

#	Type	Referentie	Resultaat
3.1	Puntmonster	PV 3	Geen asbest

Beschrijving	vloerbekleding trap en traphal
Omgeving	Binnen
Primaire drager	Vloer

Bindmiddel van materiaal	Karton - papier - viltachtig
Gebondenheid op basis van bindmiddel	Niet-hechtgebonden
Hoeveelheid (oppervlakte - aantal)	• 44,99 m ² - 1 stuk
Totale oppervlakte	44,99 m ²
Identificatiemethode	Vaststelling met monstername
Destructieve handeling voor identificatie	Nee

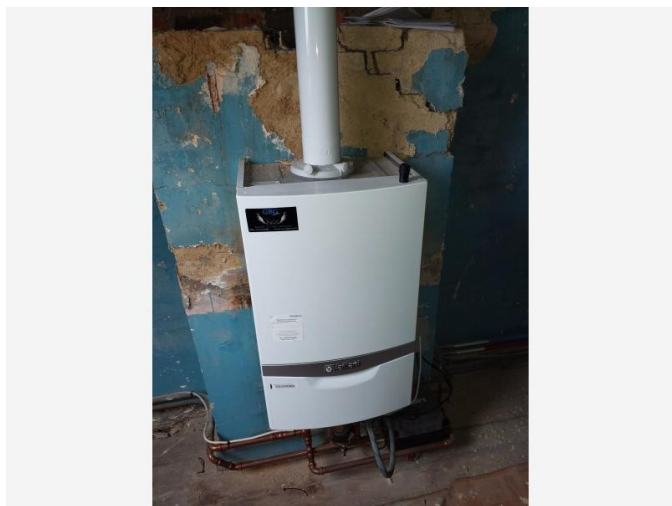
Overzichtsfoto

Conclusie

Geen asbest

#	Type	Referentie	Resultaat
4.1	Mengmonster	MW 1	Geen asbest

Beschrijving	pleisterwerk muren
Omgeving	Binnen
Primaire drager	Binnenwand

Bindmiddel van materiaal	Cement
Gebondenheid op basis van bindmiddel	Hecht
Hoeveelheid (gewicht - aantal)	• 2.100,00 kg - 1 stuk
Totaal gewicht	2.100,00 kg
Identificatiemethode	Vaststelling met monstername
Destructieve handeling voor identificatie	Nee
