Asbestinventarisatetest

Morgenstraat 16, 2000 Antwerpen

Attestnummer : 20230522-000263.000

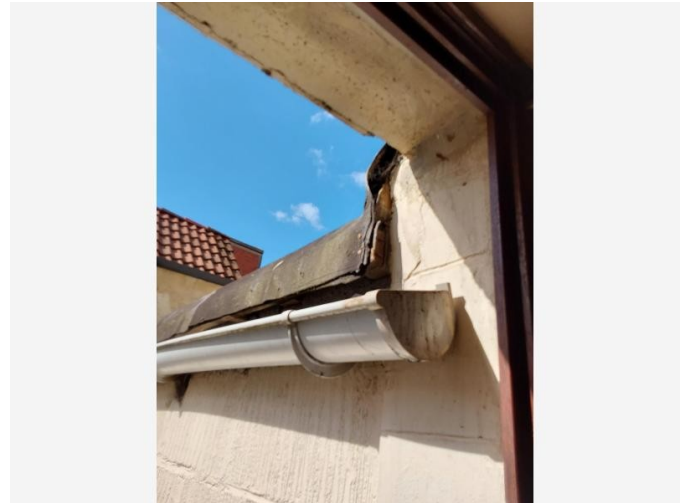
Geen asbest

#	Type	Referentie	Resultaat
3.1	Puntmonster	ID3	Geen asbest

Beschrijving	Dakbedekking roofing
Omgeving	Buiten
Primaire drager	Plat dak

Bindmiddel van materiaal	Bitumen (roofing, teer, asfalt)
Gebondenheid op basis van bindmiddel	Hecht
Hoeveelheid (oppervlakte - aantal)	• 16,00 m ² - 1 stuk
Totale oppervlakte	16,00 m ²
Identificatiemethode	Vaststelling met monstername
Destructieve handeling voor identificatie	Nee

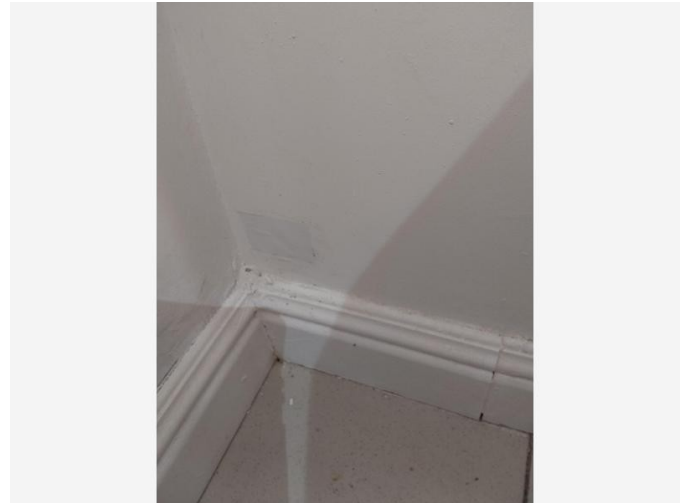
Fiche 4: Pleisterwerk muur glv + 1v + 2v

Geen asbest

#	Type	Referentie	Resultaat
4.1	Mengmonster	ID1	Geen asbest

Beschrijving	Pleisterwerk muur glv + 1v + 2v
Omgeving	Binnen
Primaire drager	Binnenwand

Bindmiddel van materiaal	Gips - kalk
Gebondenheid op basis van bindmiddel	Niet-hechtgebonden
Hoeveelheid (oppervlakte - dikte - aantal)	• 365,00 m ² - 1,00 cm - 1 stuk
Totaal volume	3,65 m ³
Identificatiemethode	Vaststelling met monstername
Destructieve handeling voor identificatie	Nee
