Asbestinventarisatetest

Morgenstraat 16/2, 2000 Antwerpen

Attestnummer : 20231013-000190.000

Uitgegeven op : 13.10.2023

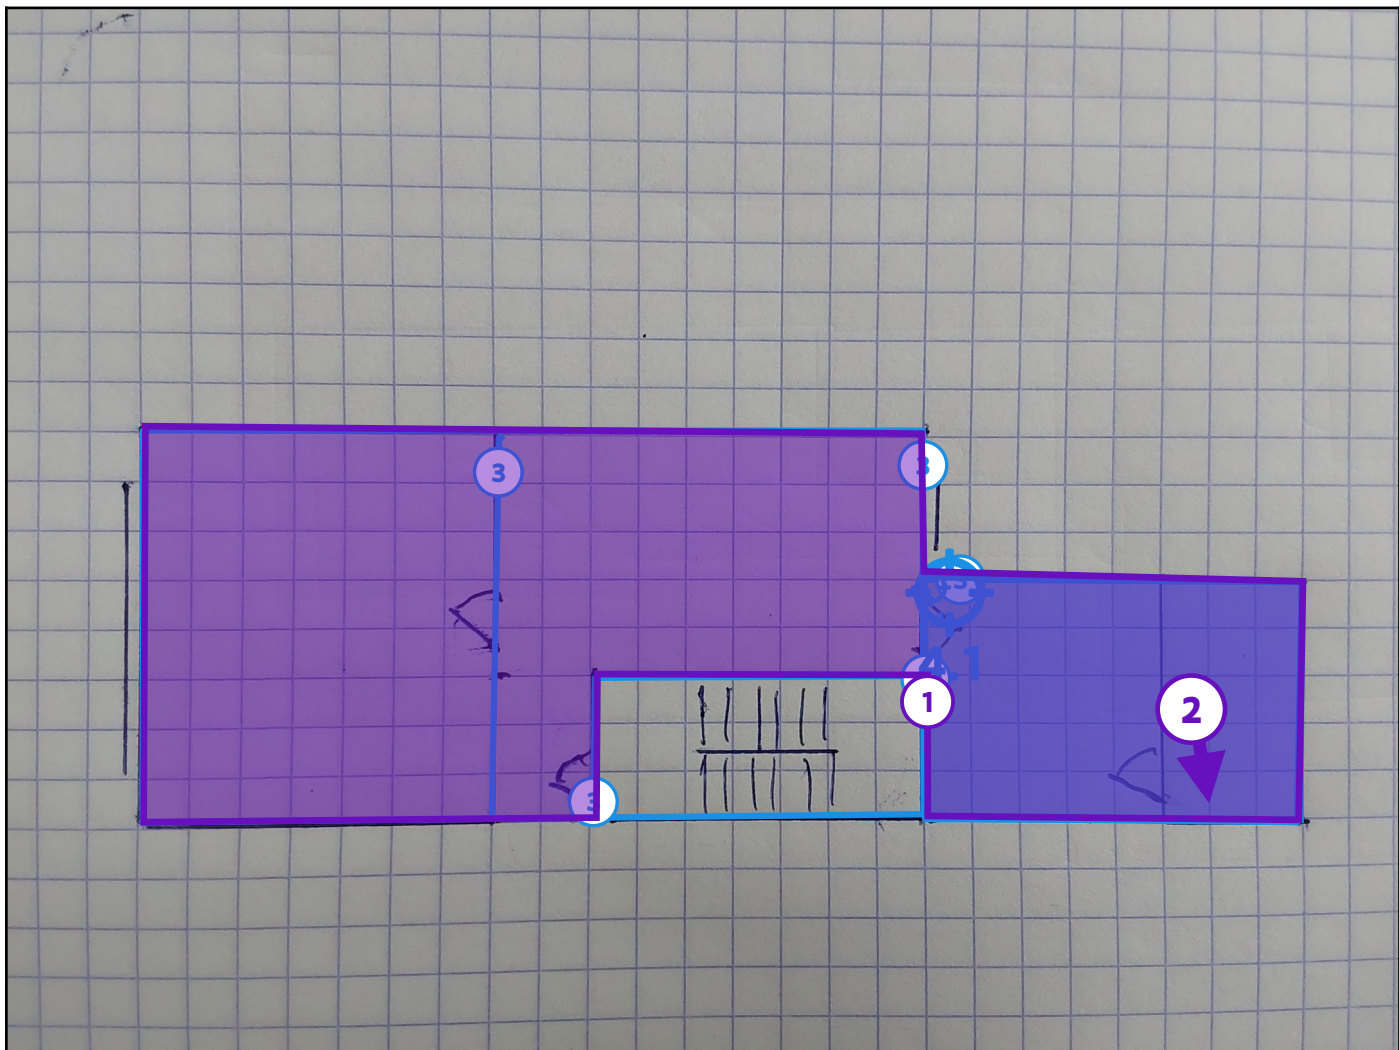
Plan 1.1: Grondplan 1v

Beschrijving	Type	Actie
1. Plafonds	Advies	-
2. verwarmingsketel	Advies	-
3. Pleisterwerk muur 1v	Geen asbest	-
3.1 Code: ID1	Mengmonster	-
4. Dakbedekking roofing	Geen asbest	-
4.1 Code: ID3	Puntmonster	-

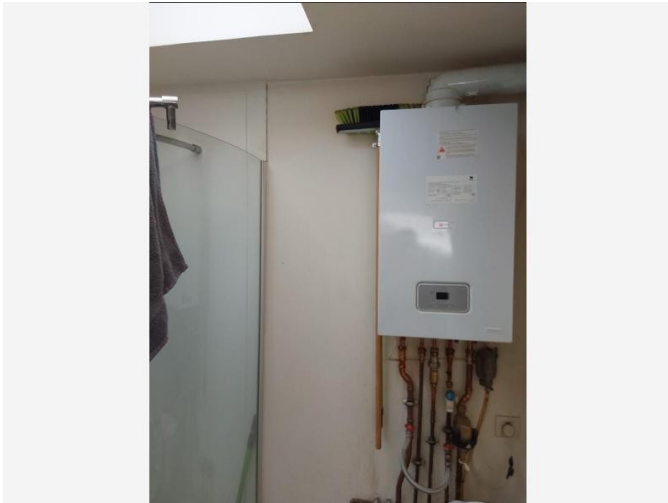
Vrije foto

verwarmingsketel is een HR condensatieketel.

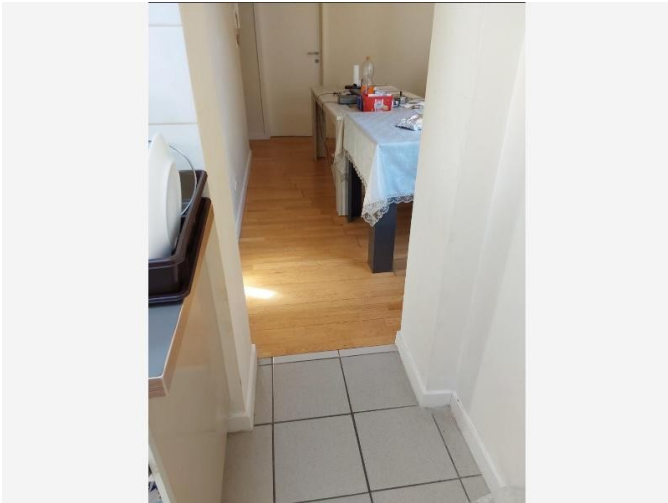
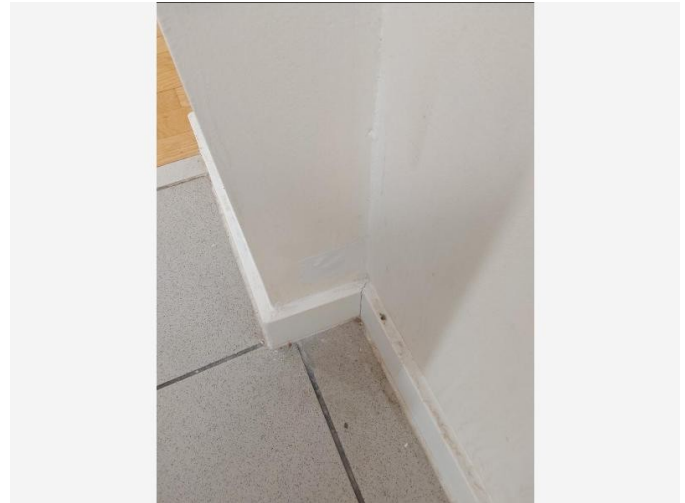
Fiche 3: Pleisterwerk muur 1v

Geen asbest

#	Type	Referentie	Resultaat
3.1	Mengmonster	ID1	Geen asbest

Beschrijving	Pleisterwerk muur 1v
Omgeving	Binnen
Primaire drager	Binnenwand
Bindmiddel van materiaal	Gips - kalk

Gebondenheid op basis van bindmiddel	Niet-hechtgebonden
Hoeveelheid (oppervlakte - dikte - aantal)	<ul style="list-style-type: none"> • 95,00 m² - 1,00 cm - 1 stuk
Totaal volume	0,95 m ³
Identificatiemethode	Vaststelling met monstername
Destructieve handeling voor identificatie	Nee
Opmerking	Gezien de verschillende appartementen allen gelijktijdig zijn gebouwd, mogen wij volgens het inspectieprotocol overgaan tot het extrapoleren van gegevens. Wij verwijzen hiervoor naar het referentiestaal ID1 dat genomen is in appartement nr 1 en 2 en 3.
