# Asbestinventarisatetest

Van Stralenstraat 9/1002-2002, 2060 Antwerpen

Attestnummer : 20230906-000207.000

Uitgegeven op : 06.09.2023

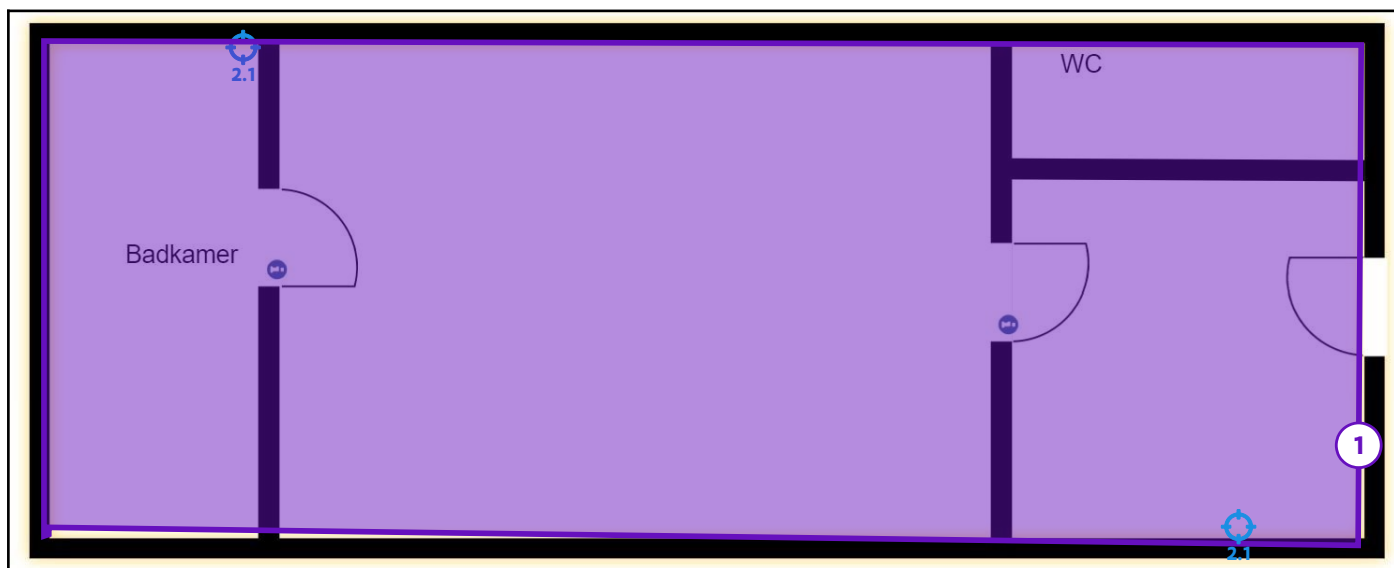
## Plan 1.1: V1A

Beschrijving	Type	Actie
1. vals plafond	Advies	-
2. Pleisterwerk muur	Geen asbest	-
2.1 Code: ID 1	Mengmonster	-

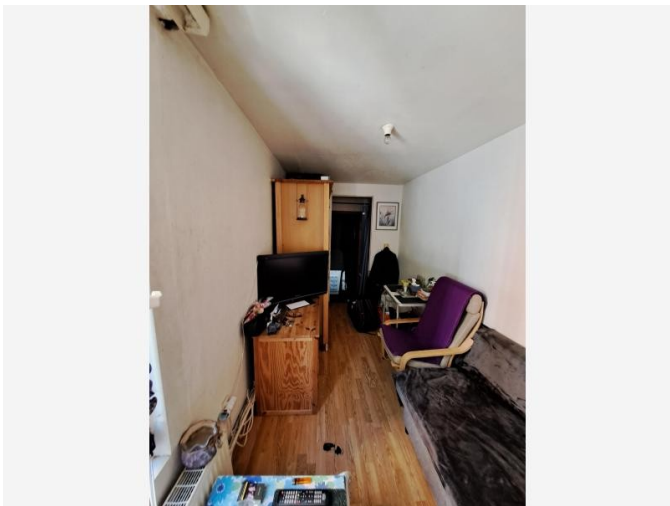
Vrije foto

De plafonds zijn afgewerkt met gipskartonplaten. Deze zijn niet asbestverdacht.

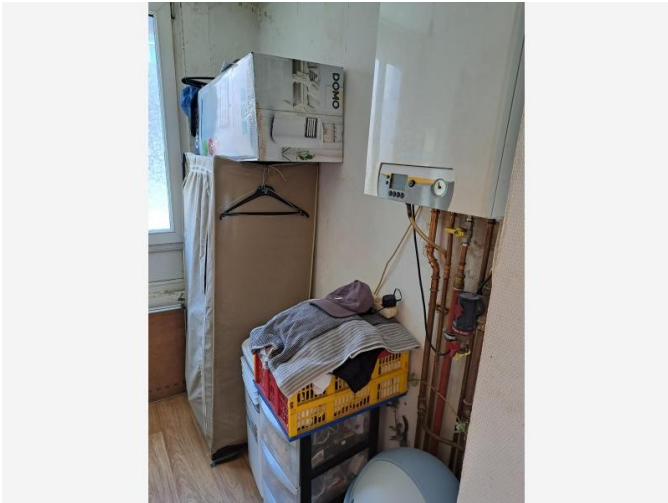
Overzichtsfoto

## Fiche 2: Pleisterwerk muur

Geen asbest

#	Type	Referentie	Resultaat
2.1	Mengmonster	ID 1	Geen asbest

Beschrijving	Pleisterwerk muur
Omgeving	Binnen
Primaire drager	Binnenwand
Bindmiddel van materiaal	Gips - kalk

<b>Gebondenheid op basis van bindmiddel</b>	Niet-hechtgebonden
<b>Hoeveelheid (oppervlakte - dikte - aantal)</b>	• 48,00 m <sup>2</sup> - 0,40 cm - 1 stuk
<b>Totaal volume</b>	0,192 m <sup>3</sup>
<b>Identificatiemethode</b>	Vaststelling met monstername
<b>Destructieve handeling voor identificatie</b>	Nee
