# Asbestinventarisatetest

Helmstraat 1, 2140 Antwerpen

Attestnummer : 20240422-000403.000

Uitgegeven op : 22.04.2024

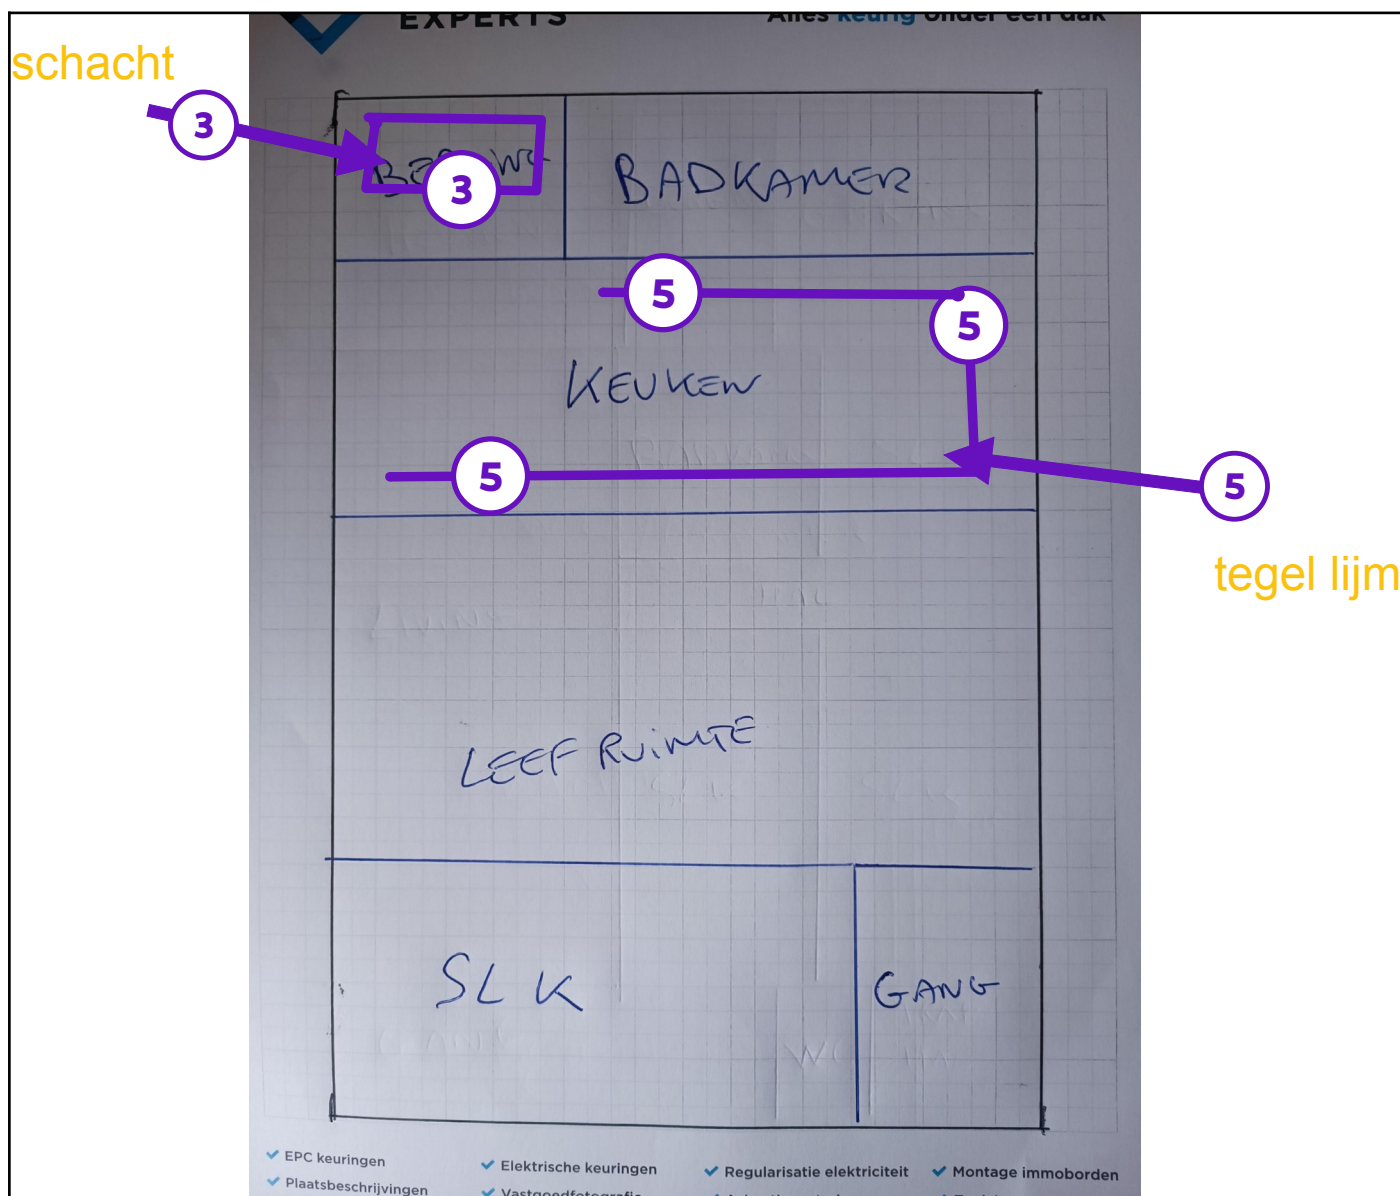
## Plan 1.2: plan appartement

Beschrijving	Type	Actie
3. schacht	Beperking	-
5. Tegelijm faience	Advies	-

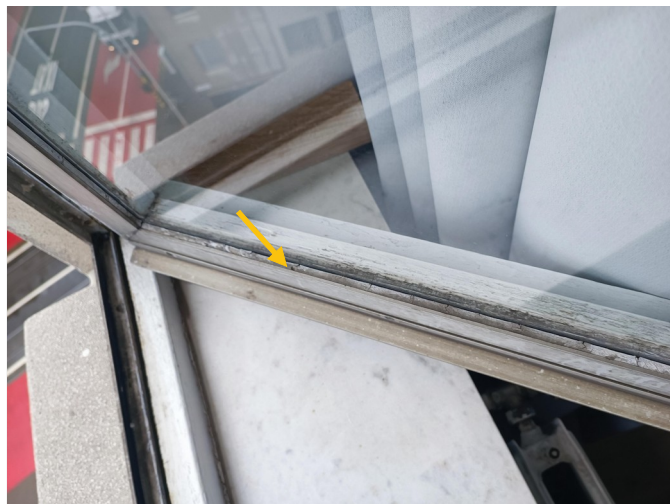
Overzichtsfoto

Detailfoto

Het asbestmateriaal valt onder de mijlpaal van 2040.

Eindbeoordeling materiaalrisico	Laag materiaalrisico en/of verlaagde kans op vezelvrijgave
---------------------------------	--

Gebondenheid	Categorie 1: hechtgebonden in oorsprong
Asbestsoort (vezeltype)	Amfibool aanwezig, uitgezonderd crocidoliet
Asbestconcentratie	Laag (< 50%)
Afschermingsgraad van het gehele materiaal	Geheel of deels vrij aan de buitenlucht
Toestand van het materiaal	Licht beschadigd, licht verweerd. Intact materiaal type Pical – asbestboard of categorie III 'gebondenheid'

Beschrijving	stopverf
Omgeving	Buiten
Primaire drager	Wandopening verticaal (raam, deur, ...)
Asbestmateriaal	In-situ afwerkingslagen - Pasta, stopverf, voegsel, stopsel, vulsel, mastiek, kitten, ...
Bindmiddel van asbestmateriaal	Kitten, mastiek, pasta
Gebondenheid op basis van bindmiddel	Hecht
Hoeveelheid (gewicht - aantal)	• 5,00 kg - 1 stuk
Totaal gewicht	5,00 kg
Eenvoudig bereikbaar	Ja
Bevestigingswijze	• Verlijmd, ingegoten, versmeerd

<b>Identificatiemethode</b>	Vaststelling zonder monstername
<b>Destructieve handeling voor identificatie</b>	Nee
<b>Opmerking</b>	-De stopverf werd niet bemonsterd omwille van esthetische redenen. Mogelijks asbestverdachte stopverf (hard). Extra controle aangewezen bij renovatiewerken. De toepassing blijft asbestverdacht. De vermelde oppervlaktes, diktes, gewichten en volumes betreffen een beredeneerde schatting. Er worden geen rechten verleend aan deze oppervlaktes/diktes/volumes.

- Zorg voor een veilig beheer. Vermijd het beschadigen van het asbestmateriaal. Controleer de toestand jaarlijks op wijzigingen.

- Eenvoudige handelingen: mag via doe-het-zelf of door werknemer(s) met opleidingsattest eenvoudige handelingen  
verwijdering EH opgeleid personeel : De toepassing extra fixeren en gebruik van puntafzuiging dmv stofzuiger met absoluut filter De ramen mogen in zijn geheel afgevoerd worden als asbesthoudend afval.

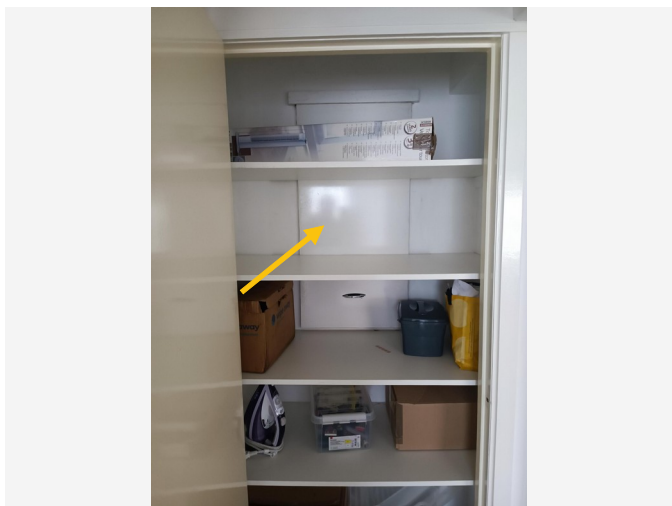
Situeringfoto

**Reden:** Er is geen volledige risicobeoordeling mogelijk

**Uitleg van de asbestdeskundige:** Er bevindt zich mogelijk een schacht in de berging deze was niet bereikbaar.

Extra controleren bij bereikbaarheid.

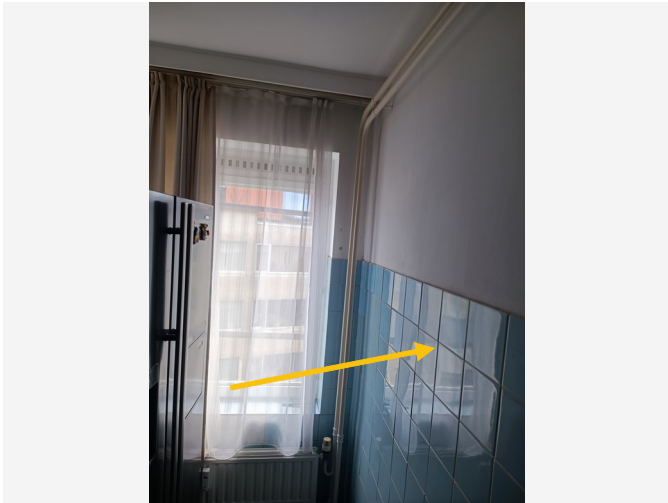
Vrije foto

Er is geen data gekend van het plaatsen van de wandtegels.

Mogelijk bevindt er zich asbestverdachte tegellijm achter de wandtegels. Dit was niet waarneembaar. Bij verwijderen van de muurtegels een extra staal name laten uitvoeren ter controle.
