# Asbestinventarisatetest

Akker 43/0101, 2180 Antwerpen

Attestnummer : 20240610-000510.000

**Niet-asbestveilig**

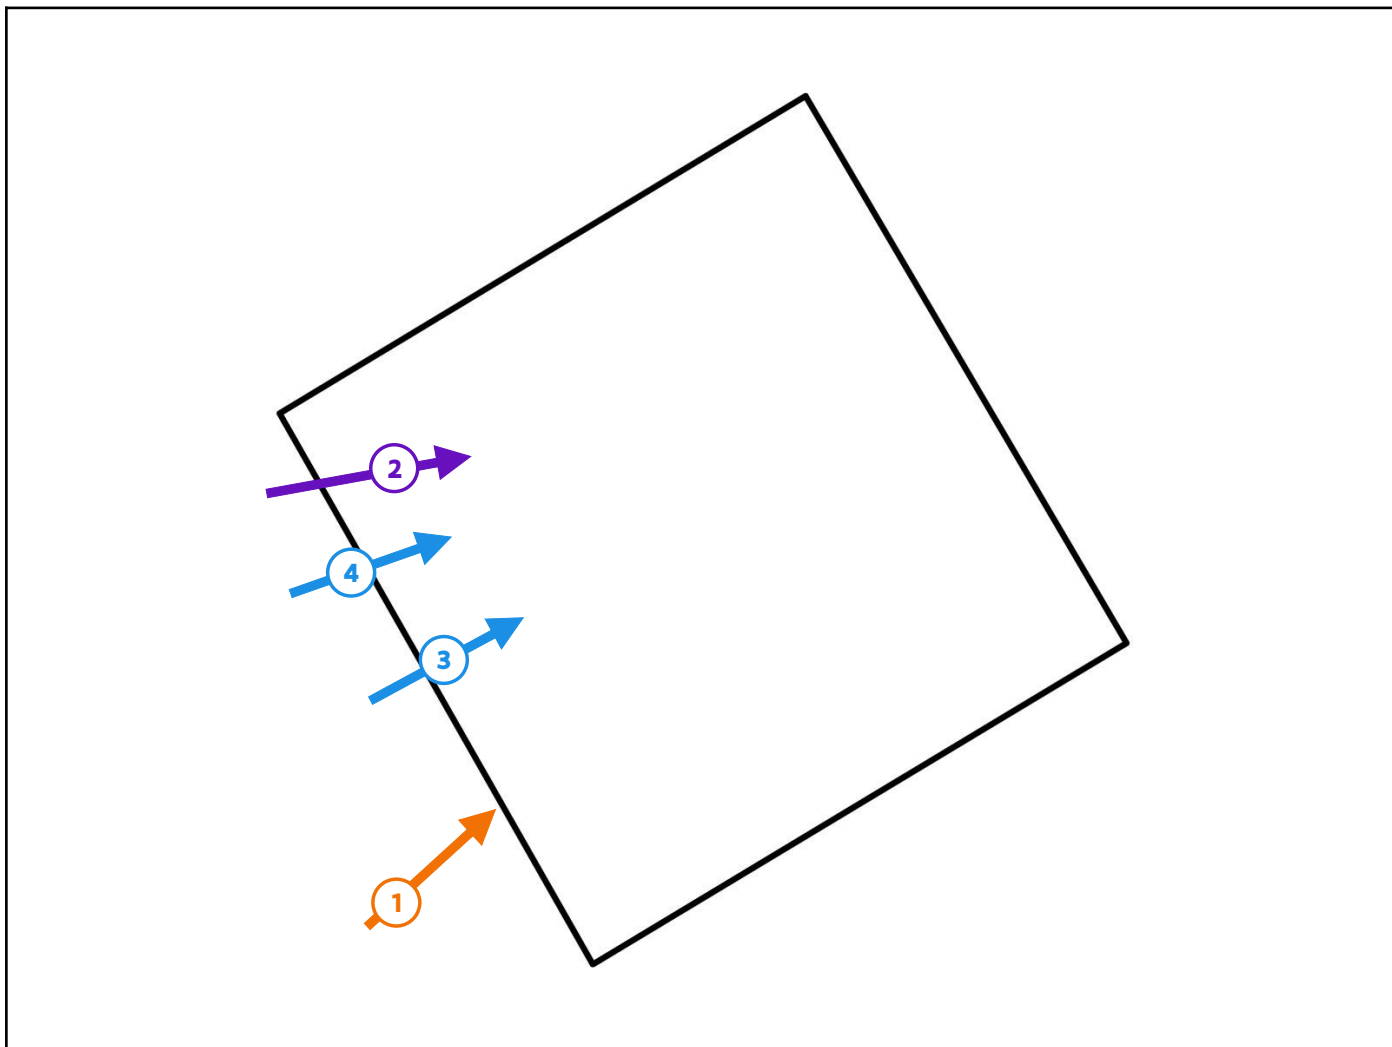
## Plan 1.1: Hoofdgebouw plan

Beschrijving	Type	Actie
1. Gevelleien in asbestcement	Asbestmateriaal	<a href="#">Verwijderen</a>
2. Recente CV Ketel	Advies	-
3. Bepoistering op de muren	Geen asbest	-
4. Bepoistering op de plafonds	Geen asbest	-

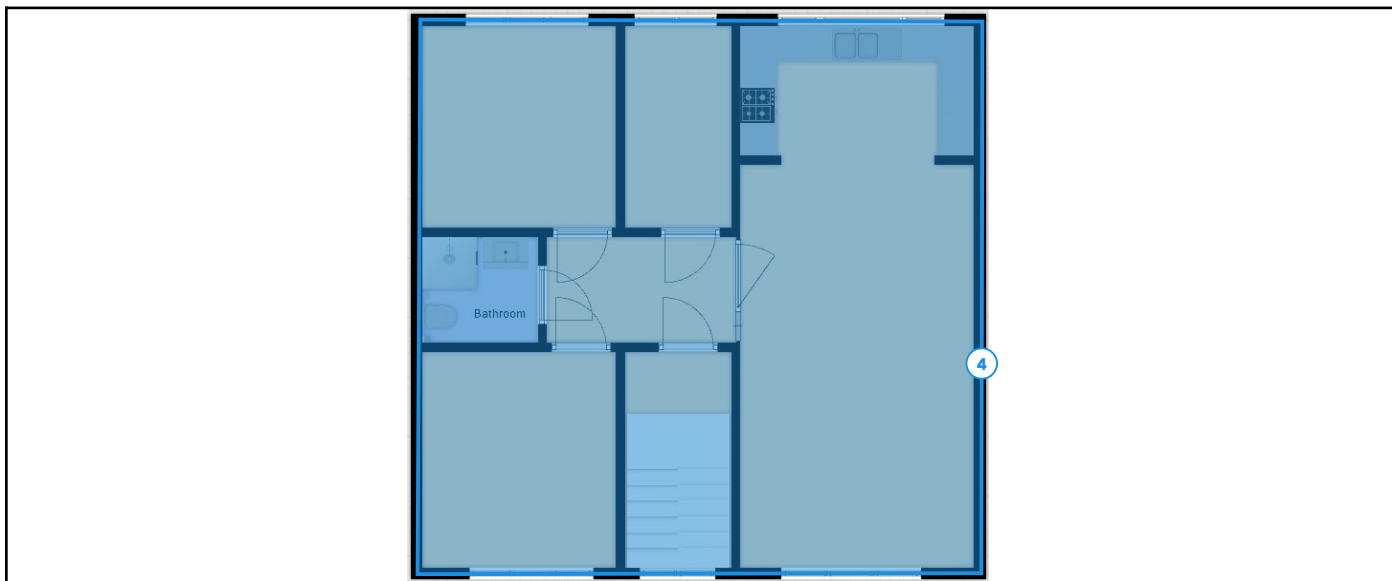
## Plan 1.3: Plattegrond - plafonds

Beschrijving	Type	Actie
4. Beploistering op de plafonds	Geen asbest	-

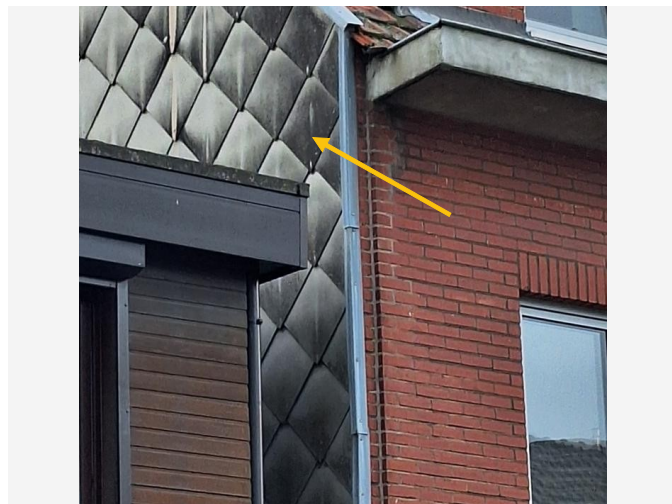
Overzichtsfoto

Detailfoto

Eindbeoordeling materiaalrisico	Laag materiaalrisico en/of verlaagde kans op vezelvrijgave
Opmerking

Gebondenheid	Categorie 1: hechtgebonden in oorsprong
Asbestsoort (vezeltype)	Crocidoliet aanwezig
Asbestconcentratie	Laag (< 50%)
Afschermingsgraad van het gehele materiaal	Geheel of deels vrij aan de buitenlucht
Toestand van het materiaal	Licht beschadigd, licht verweerd. Intact materiaal type Pical – asbestboard of categorie III 'gebondenheid'

Beschrijving	Gevelleien in asbestcement
Omgeving	Buiten
Primaire drager	Wand buitenschil
Asbestmateriaal	Dak- en gevelbekleding - Lei, shingle

<b>Bindmiddel van asbestmateriaal</b>	Cement
<b>Gebondenheid op basis van bindmiddel</b>	Hecht
<b>Hoeveelheid (oppervlakte - aantal)</b>	• 50,00 m <sup>2</sup> - 1 stuk
<b>Totale oppervlakte</b>	50,00 m <sup>2</sup>
<b>Eenvoudig bereikbaar</b>	Ja
<b>Bevestigingswijze</b>	• Geklemd
<b>Identificatiemethode</b>	Vaststelling zonder monstername
<b>Destructieve handeling voor identificatie</b>	Nee

Het asbestmateriaal valt onder de mijlpaal van 2034.

Verwijderen

- Zorg voor een veilig beheer. Vermijd het beschadigen van het asbestmateriaal. Controleer de toestand jaarlijks op wijzigingen.
- Zorg voor een veilig beheer en verwijder dit asbestmateriaal wanneer het bij werken eenvoudig bereikbaar wordt. Controleer de toestand jaarlijks op wijzigingen.
- Voer bijkomende staalname(s) uit.

- Eenvoudige handelingen: mag via doe-het-zelf of door werknemer(s) met opleidingsattest eenvoudige handelingen  
Indien de toepassing zonder breken of bewerken verwijderd kan worden.
- Eenvoudige handelingen: enkel door erkend asbestverwijderaar  
Als er een vermoeden is dat de toepassing niet onbeschadigd kan worden weggehaald.

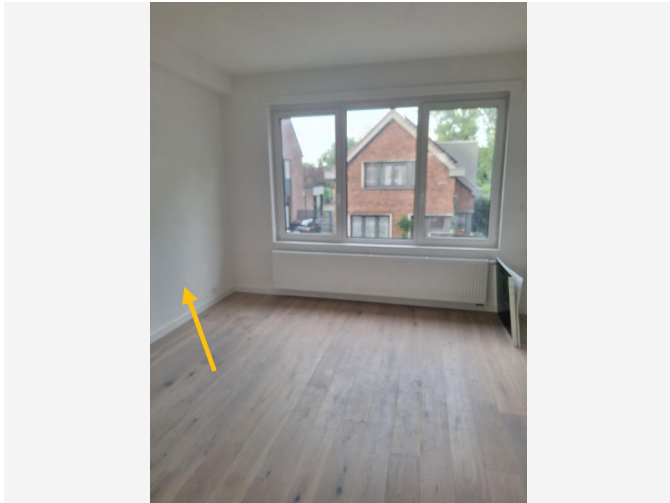
## Fiche 3: Bepleistering op de muren

Overzichtsfoto

Detailfoto

Geen asbest

#	Type	Referentie	Resultaat
3.1	Mengmonster	MN01	Geen asbest

Beschrijving	Bepkeistering op de muren
Omgeving	Binnen
Primaire drager	Binnenwand

<b>Bindmiddel van materiaal</b>	Gips - kalk
<b>Gebondenheid op basis van bindmiddel</b>	Niet-hechtgebonden
<b>Hoeveelheid (oppervlakte - dikte - aantal)</b>	• 200,00 m <sup>2</sup> - 1,00 cm - 1 stuk
<b>Totaal volume</b>	2,00 m <sup>3</sup>
<b>Identificatiemethode</b>	Vaststelling met monstername
<b>Destructieve handeling voor identificatie</b>	Nee

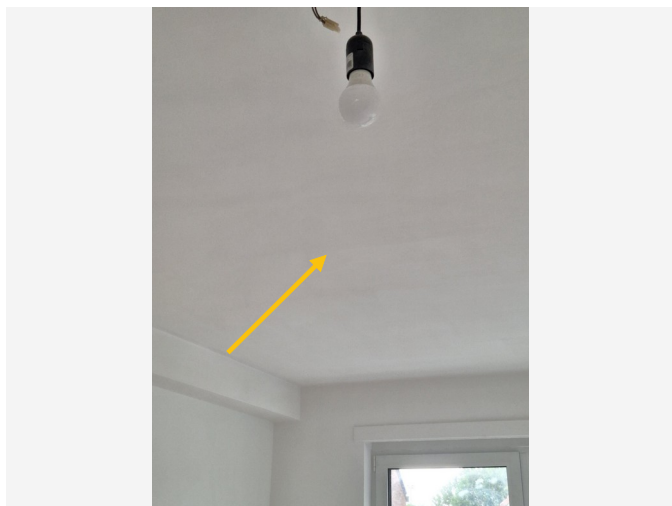
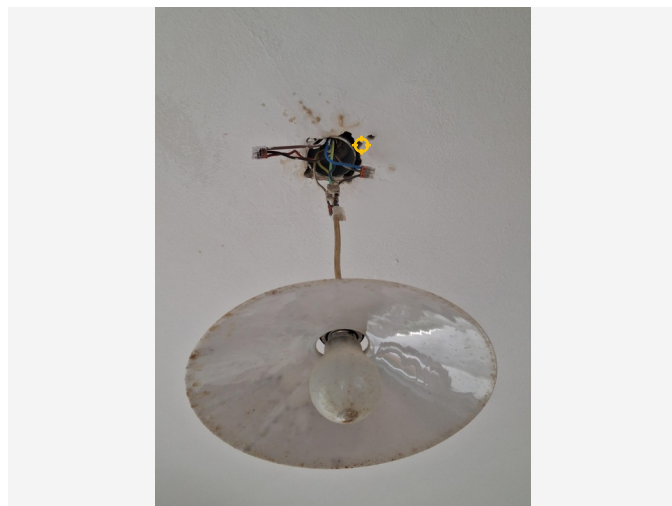
Overzichtsfoto

Detailfoto

Geen asbest

#	Type	Referentie	Resultaat
4.1	Mengmonster	MN02	Geen asbest

Beschrijving	Beplesitering op de plafonds
Omgeving	Binnen
Primaire drager	Plafond

<b>Bindmiddel van materiaal</b>	Gips - kalk
<b>Gebondenheid op basis van bindmiddel</b>	Niet-hechtgebonden
<b>Hoeveelheid (oppervlakte - dikte - aantal)</b>	• 80,00 m <sup>2</sup> - 1,00 cm - 1 stuk
<b>Totaal volume</b>	0,80 m <sup>3</sup>
<b>Identificatiemethode</b>	Vaststelling met monstername
<b>Destructieve handeling voor identificatie</b>	Nee
