Asbestinventarisatetest

Lode Baekelmaanslaan 6, 2950 Kapellen

Attestnummer : 20260128-000449.000

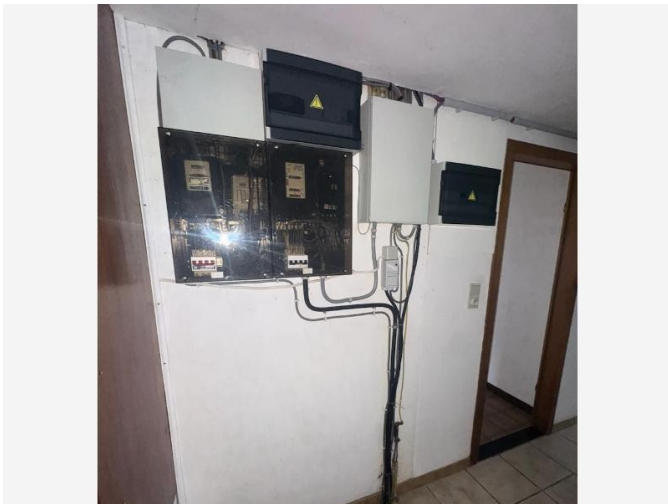
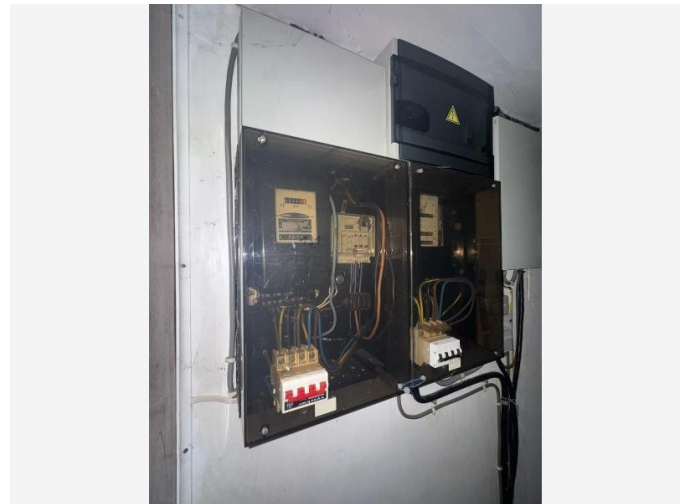
Overzichtsfoto

Detailfoto

Eindbeoordeling materiaalrisico	Laag materiaalrisico en/of verlaagde kans op vezelvrijgave
---------------------------------	--

Gebondenheid	Categorie 1: hechtgebonden in oorsprong
Asbestsoort (vezeltype)	Crocidoliet aanwezig
Asbestconcentratie	Laag (< 50%)
Afschermingsgraad van het gehele materiaal	Geheel of deels (ook) vrij aan de binnenlucht
Toestand van het materiaal	Onbeschadigd, niet verweerd

Beschrijving	Woning - bakeliet - zekeringskast
Omgeving	Binnen
Primaire drager	Communicatie en elektrische infrastructuur en uitrusting
Asbestmateriaal	Plaat, paneel, tablet - Type Bakeliet
Bindmiddel van asbestmateriaal	Kunststof of -hars
Gebondenheid op basis van bindmiddel	Hecht
Hoeveelheid (oppervlakte - dikte - aantal)	<ul style="list-style-type: none"> • 0,20 m² - 1,00 cm - 1 stuk
Totaal volume	0,002 m ³
Eenvoudig bereikbaar	<p>Nee</p> <ul style="list-style-type: none"> • Het asbestmateriaal is bedekt (uitgezonderd laag verf, coating, behang, kunststof, textiel) en het wegnemen van het bedekkende materiaal kan niet zonder het bedekkende materiaal te beschadigen.
Bevestigingswijze	<ul style="list-style-type: none"> • Geschroefd
Identificatiemethode	<p>De asbestdeskundige beoordeelt het materiaal als asbestverdacht en dus asbesthoudend, en dit zonder monstername.</p> <p>Motivatie: De monstername brengt andere schade aan dan schade die inherent is aan de monstername.</p>

- Verwijder dit asbestmateriaal zo snel mogelijk. Volg de toestand goed op.
- Voer bijkomende staalname(s) uit.

- Eenvoudige handelingen: mag via doe-het-zelf of door werknemer(s) met opleidingsattest eenvoudige handelingen
Schakelaars, stopcontacten en andere gelijkaardige toepassingen kunnen eenvoudig losgeschroefd worden --
> EH doe-het-zelf.
Afgesloten of verzegelde kast --> EH opgeleid technieker personeel 8u basisopleiding
asbest.

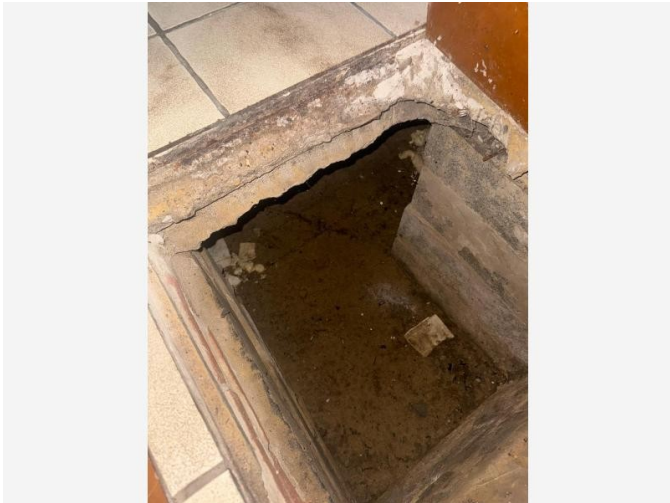
Situeringfoto

Tijdelijke beperking

Reden: Het onderzoek kan niet uitgevoerd worden binnen de bepalingen van de Welzijnswet

Uitleg van de asbestdeskundige: Kruipkelder niet inspecteerbaar, hoogte te klein om veilig te onderzoeken.

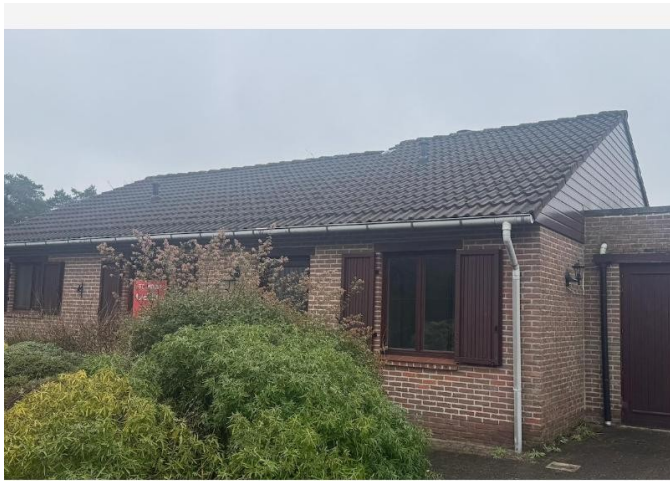
Beschrijving	Notitie	Terug te vinden op plannen
Fiche 3: Woning - dakbedekking - schuin dak	Het dak is bedekt met dakpannen, deze is niet-asbestverdacht.	Plan 1.2: Zolder/Dak
Fiche 4: Woning - kit - ramen	Tijdens de inspectie zijn de ramen grondig gecontroleerd. Er is vastgesteld dat de ramen volledig afgedicht zijn met elastische kit met in de volledige doorsnede dezelfde kleur. Deze zijn niet-asbestverdacht.	-

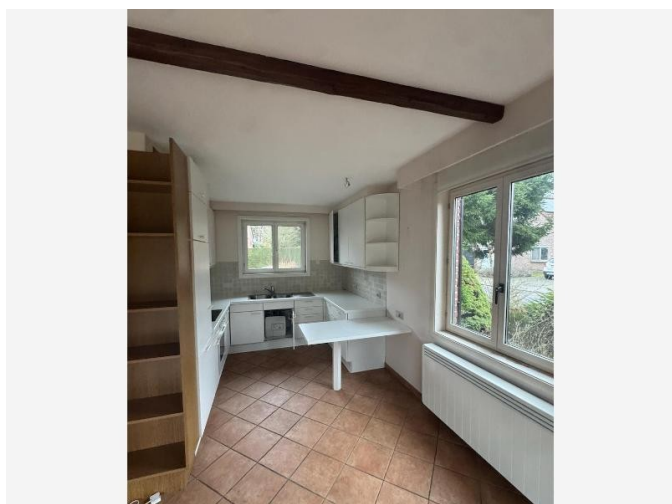
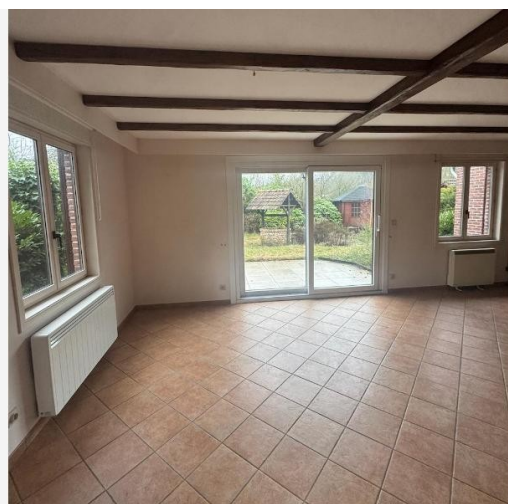
Beschrijving	Notitie	Terug te vinden op plannen
Fiche 5: Woning - geen stookketel aanwezig	-	-
Fiche 6: Woning - bezetting - muren/plafonds	De muren/plafonds in de volledige woning zijn bedekt met gyproc/osb platen, deze zijn niet-asbestverdacht. Hierachter kan zich nog wel oude pleisterwerk bevinden.	Plan 1.1: Gelijkvloers
Fiche 7: Woning - geen lift aanwezig	-	-
Fiche 8: Woning - geen onderdak aanwezig	-	-
Fiche 9: Woning - leidingsisolatie	Geen verdachte leidingsisolatie aangetroffen.	-
Fiche 10: Woning - rookgasafvoer - haard	In de rookgasafvoer kunnen zich asbestverdachte materialen bevinden, laat bij werken bijkomend onderzoek uitvoeren.	Plan 1.1: Gelijkvloers
