## Verslag aangaande huishoudelijke installatie op lage en zeer lage spanning (boek 1 KB 08/09/2019)

De installatie is niet conform met boek 1 van het KB van 08/09/2019.

<b>Naam en voornaam eigenaar</b>	: Van den Abeele Arnaud	<b>Adres eigenaar</b>	: Kapellestraat 180, 9600 Ronse
<b>Opdrachtgever</b>	: Axal BV	<b>Datum van onderzoek</b>	: 03-04-2026
<b>Installateur</b>	: /	<b>BTW installateur</b>	: /
<b>Distributiebeheerder</b>	: Fluvius West	<b>Agent-bezoeker</b>	: S.A.
<b>Plaats van onderzoek</b>	: Kapellestraat 180 9600 Ronse

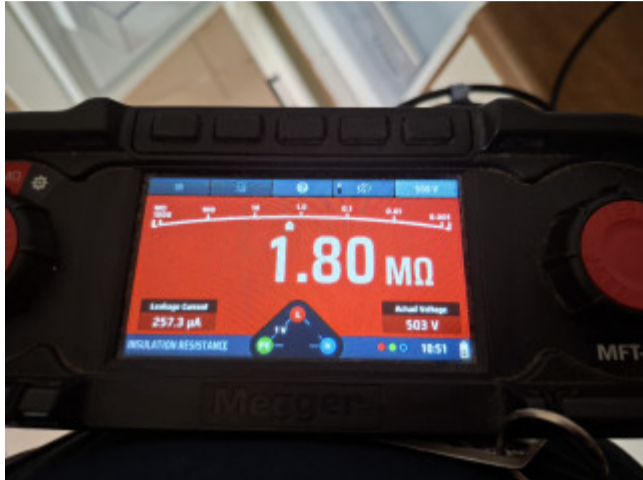
RI

<b>Spreidingsweerstand i.o.m. DSI</b>	: Niet conform - 72.4 Ohm
<b>Algemeen isolatieniveau</b>	: Conform - 1,80 MOhm

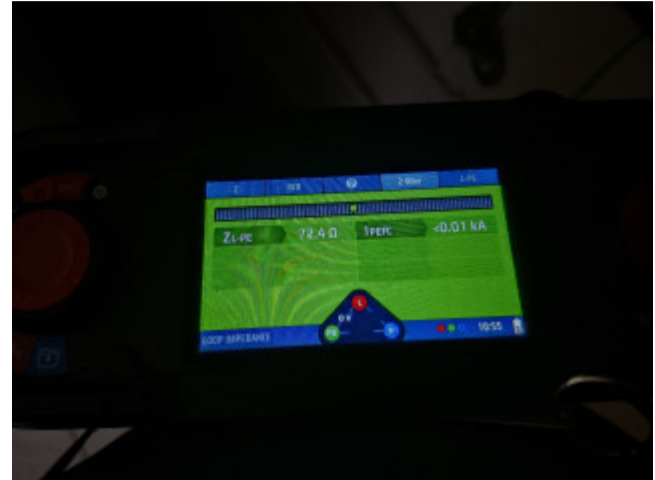
RA

- Eendraadsschema is niet aanwezig. (B1:3.1.2.1.a)
- Situatieplan is niet aanwezig. (B1: 3.1.2.3.a)
- De meetwaarde van de spreidingsweerstand van een huishoudelijke installatie Ra van de aardverbinding is groter dan 30 Ohm en of 100 Ohm. (B1: 5.4.2.1 - 4.2.4.3.b)
