Asbestinventarisatetest

Pastoor Bauwenslaan 25/201, 2610 Antwerpen

Attestnummer : 20240215-000360.000

Zone 1: Hoofdgebouw

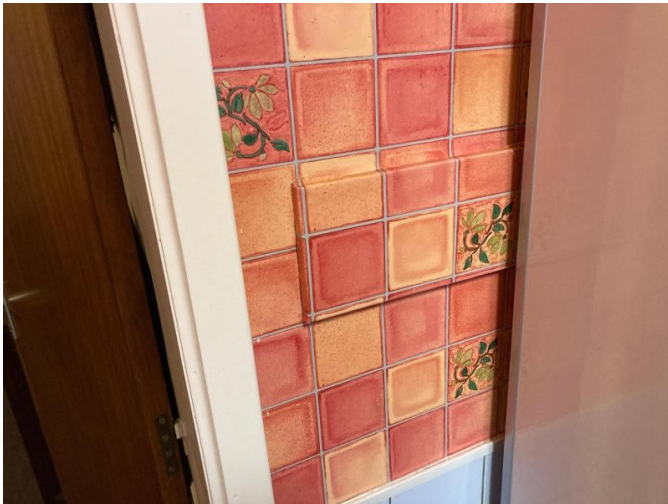
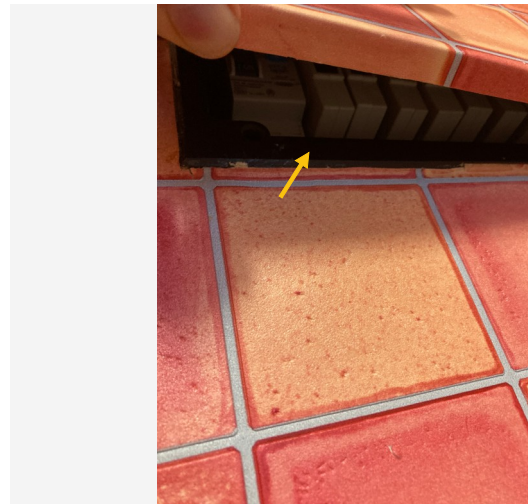
Het asbestmateriaal valt onder de mijlpaal van 2040.

Eindbeoordeling materiaalrisico	Zeer laag materiaalrisico en/of zeer lage kans op vezelvrijgave
Opmerking	Bij verwijdering in zijn geheel demonteren zonder breken.

Gebondenheid	Categorie 1: hechtgebonden in oorsprong
Asbestsoort (vezeltype)	Crocidoliet aanwezig
Asbestconcentratie	Laag (< 50%)
Afschermingsgraad van het gehele materiaal	Stootvaste afscherming of omkasting
Toestand van het materiaal	Onbeschadigd, niet verweerd

Beschrijving	Bakeliet toepassing en zekeringen - elektr.kast
Omgeving	Binnen
Primaire drager	Wand vrijstaand (scheidingsmuur, ...)
Asbestmateriaal	Plaat, paneel, tablet - Type Bakeliet
Bindmiddel van asbestmateriaal	Kunststof of -hars
Gebondenheid op basis van bindmiddel	Hecht
Hoeveelheid (oppervlakte - dikte - aantal)	• 0,25 m ² - 1,00 cm - 1 stuk
Totaal volume	0,003 m ³
Eenvoudig bereikbaar	Ja

Bevestigingswijze	<ul style="list-style-type: none">• Geschroefd
Identificatiemethode	Vaststelling zonder monstername
Destructieve handeling voor identificatie	Nee
Opmerking	Geen volledige inspectie mogelijk. Ijskast versperde een goed toezicht.

- Zorg voor een veilig beheer. Vermijd het beschadigen van het asbestmateriaal. Controleer de toestand jaarlijks op wijzigingen.
- Zorg voor een veilig beheer en verwijder dit asbestmateriaal wanneer het bij werken eenvoudig bereikbaar wordt. Controleer de toestand jaarlijks op wijzigingen.

- Eenvoudige handelingen: mag via doe-het-zelf of door werknemer(s) met opleidingsattest eenvoudige handelingen
Weinig risico op vezelvrijgave.

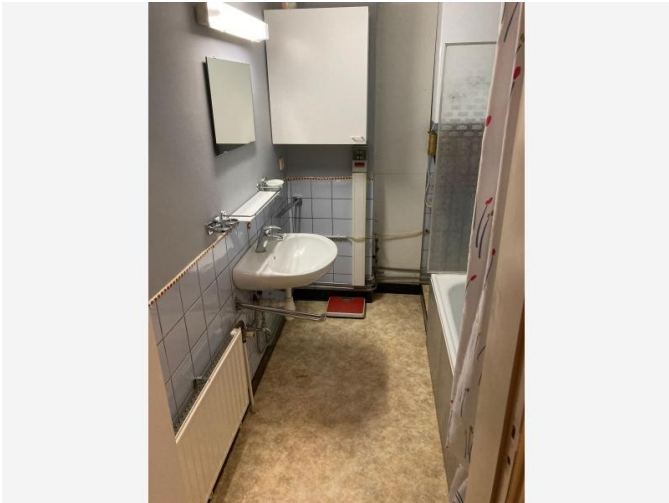
Vrije foto

Verschillende vinylvloeren over de inspectielocatie. Lijmlagen of onderlagen zijn verder te inspecteren bij verwijdering. Geen staalname zonder zichtbare schade mogelijk.

Identificatiemethode	Redelijk vermoeden
Primaire drager	Vloer
(Asbest)materiaal	In-situ afwerkingslagen - Lijm laag
Bindmiddel	Lijm
Gebondenheid bindmiddel	Hecht

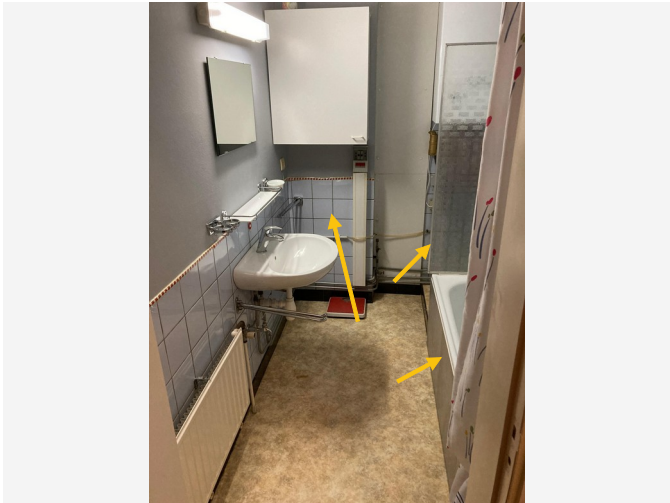
Vrije foto

Speciale aandacht voor lijmlagen (meestal zwarte) achter betegeling en vloeren. Deze zijn mogelijk asbesthoudend/verdacht.

Identificatiemethode	Redelijk vermoeden
Primaire drager	Binnenwand
(Asbest)materiaal	In-situ afwerkingslagen - Lijmlaag
Bindmiddel	Lijm
Gebondenheid bindmiddel	Hecht

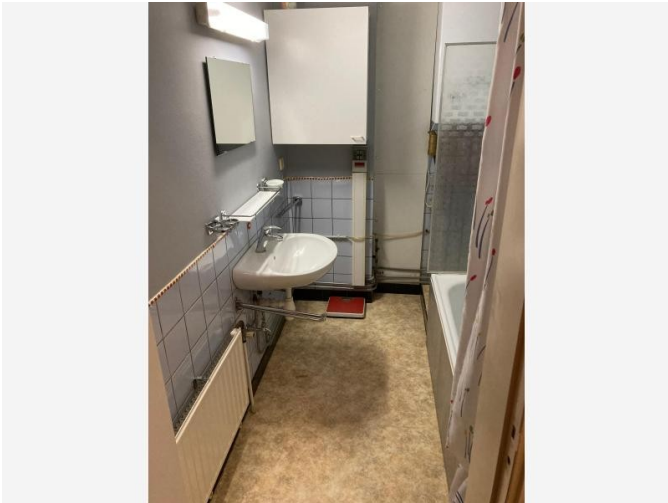
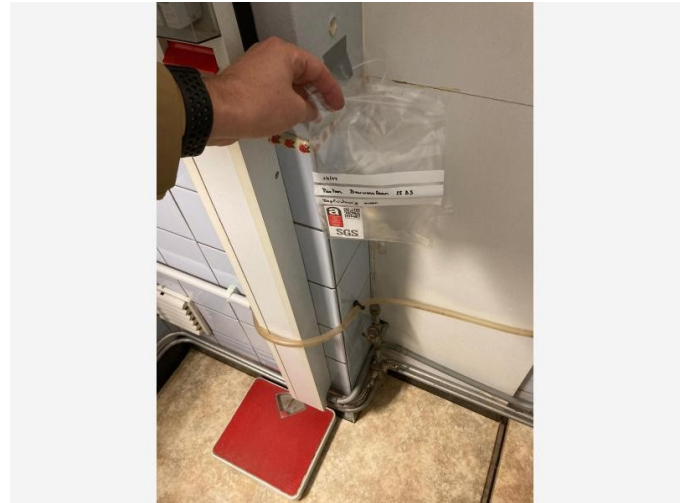
Fiche 4: Beploistering muren

Geen asbest

#	Type	Referentie	Resultaat
4.1	Mengmonster	000000247337	Geen asbest

Beschrijving	Beploistering muren
Omgeving	Binnen
Primaire drager	Wand vrijstaand (scheidingsmuur, ...)
Bindmiddel van materiaal	Gips - kalk

Gebondenheid op basis van bindmiddel	Niet-hechtgebonden
Hoeveelheid (oppervlakte - dikte - aantal)	• 120,00 m ² - 1,00 cm - 1 stuk
Totaal volume	1,20 m ³
Identificatiemethode	Vaststelling met monstername
Destructieve handeling voor identificatie	Nee

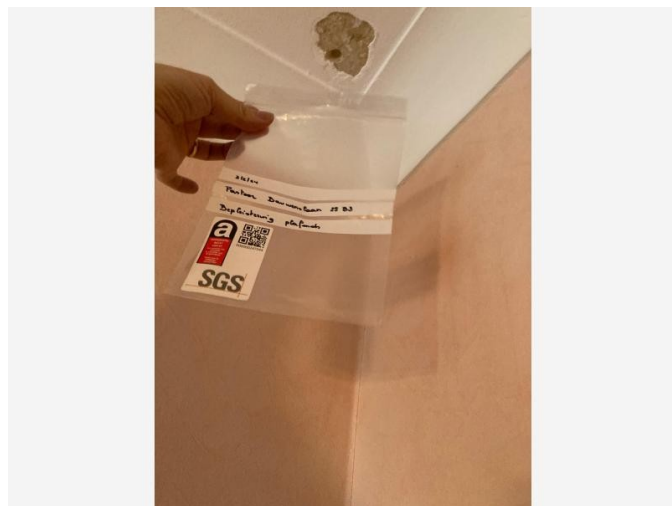
Geen asbest

#	Type	Referentie	Resultaat
5.1	Mengmonster	000000247344	Geen asbest

Beschrijving	Beploistering plafond
Omgeving	Binnen
Primaire drager	Plafond
Bindmiddel van materiaal	Gips - kalk

Gebondenheid op basis van bindmiddel	Niet-hechtgebonden
Hoeveelheid (oppervlakte - dikte - aantal)	• 90,00 m ² - 1,00 cm - 1 stuk
Totaal volume	0,90 m ³
Identificatiemethode	Vaststelling met monstername
Destructieve handeling voor identificatie	Nee
