Asbestinventarisatetest

Boekhoutedorp 7, 9961 Assenede

Attestnummer : 20240811-000006.000

Uitgegeven op : 11.08.2024

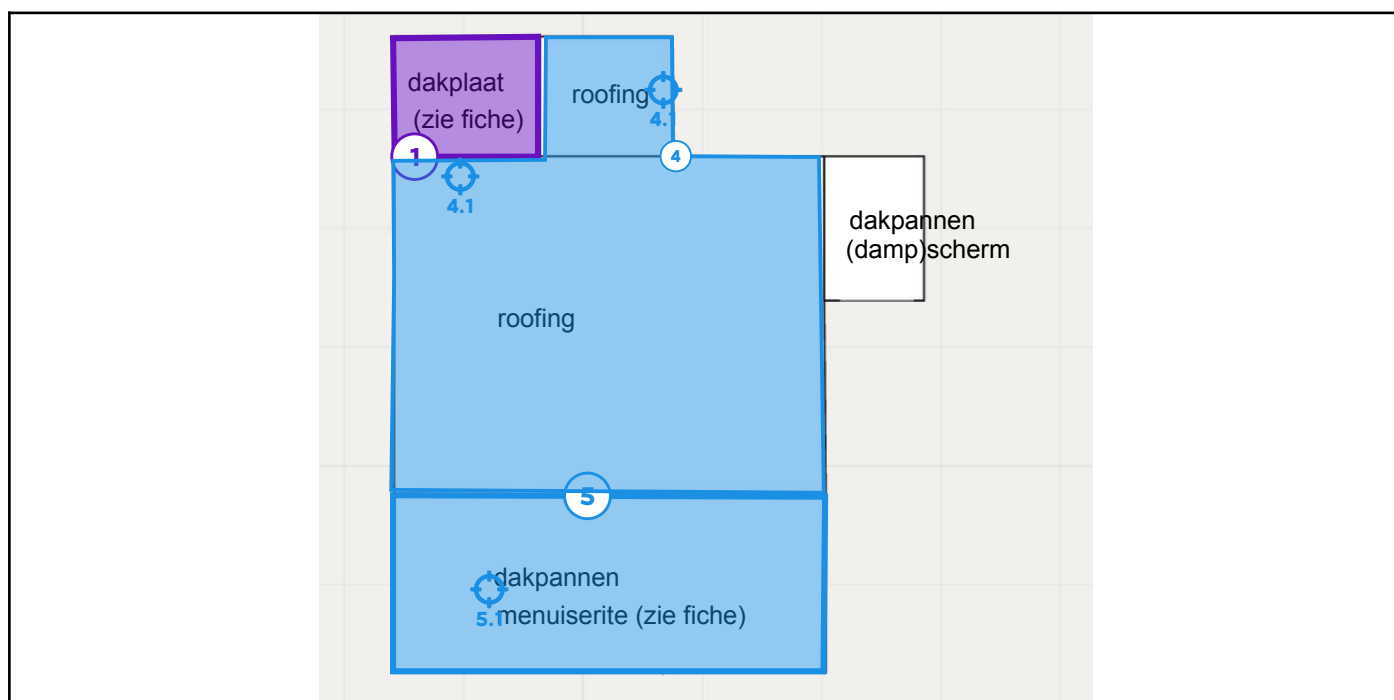
Plan 1.1: Hoofgebouw (dakbedekking)

Beschrijving	Type	Actie
1. Dakbedekking aanbouw	Advies	-
4. Roofing (dakbedekking plat dak)	Geen asbest	-
4.1 Code: AHST4	Mengmonster	-
5. Menuiserie (onderdak)	Geen asbest	-
5.1 Code: AHST3	Puntmonster	-

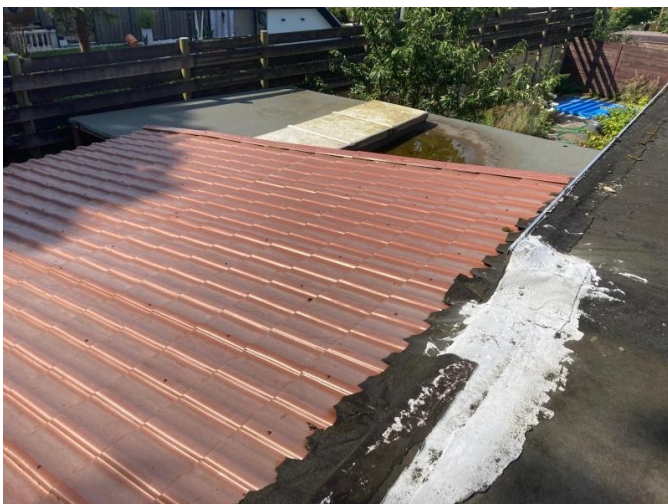
Vrije foto

De dakbedekking van de aanbouw betreft metalen dakplaten. Onderliggend materiaal zijn houten platen.

Identificatiemethode	Vaststelling & expertise (niet-asbestverdacht)
Primaire drager	Schuin dak

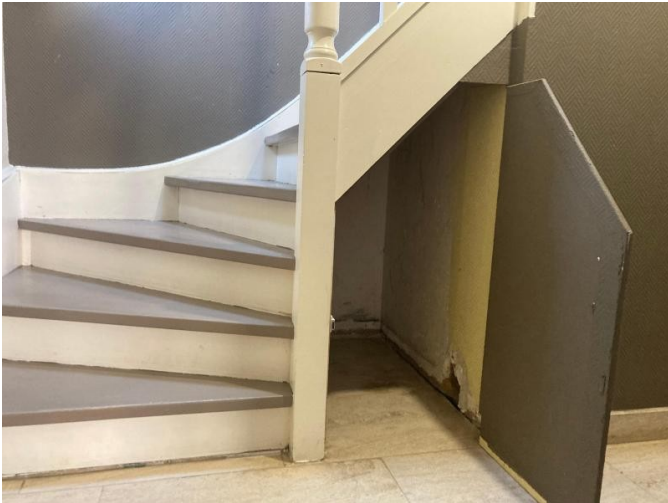
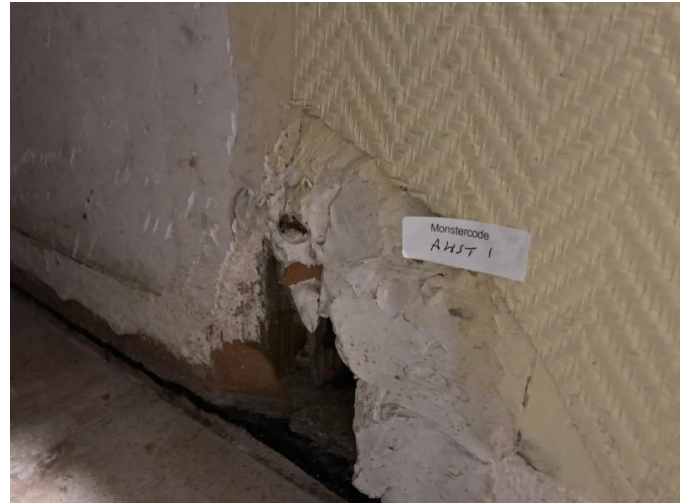
Fiche 2: Muurpleister

Geen asbest

#	Type	Referentie	Resultaat
2.1	Mengmonster	AHST1	Geen asbest

Beschrijving	Muurpleister
Omgeving	Binnen
Primaire drager	Binnenwand
Bindmiddel van materiaal	Gips - kalk
Gebondenheid op basis van bindmiddel	Niet-hechtgebonden
Hoeveelheid (oppervlakte - dikte - aantal)	• 350,00 m ² - 0,50 cm - 1 stuk
Totaal volume	1,75 m ³
Identificatiemethode	Vaststelling met monstername
Destructieve handeling voor identificatie	Nee
Opmerking	<p>Elke in het asbestattest vermelde hoeveelheid - oppervlakte - afmeting - gewicht is een raming.</p> <p>Wij bemonsteren het pleisterwerk tot op de primaire drager (mengstaal keuken - woonruimte - traphal) ; het bemonsterde pleister resulteert na analyse (labo) als niet asbesthoudend. De stookruimte maakt geen deel uit van het mengstaal (geen pleister).</p> <p>De niet met pleister afgewerkte muren zijn afgewerkt met stootvaste materialen inzonderheid (gips)platen, hout, tegels (*) - of zijn niet afgewerkt.</p> <p>(*) waarneembaar asbestverdacht stootvast materiaal wordt indien aanwezig via een aparte fiche in het asbestattest opgenomen</p> <p>(*) onderliggende niet waarneembare materialen maken geen deel uit van huidige niet destructieve asbestinventaris</p>

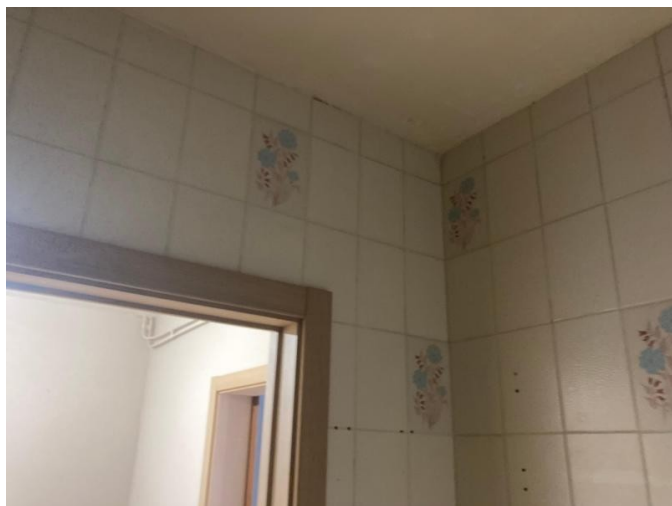
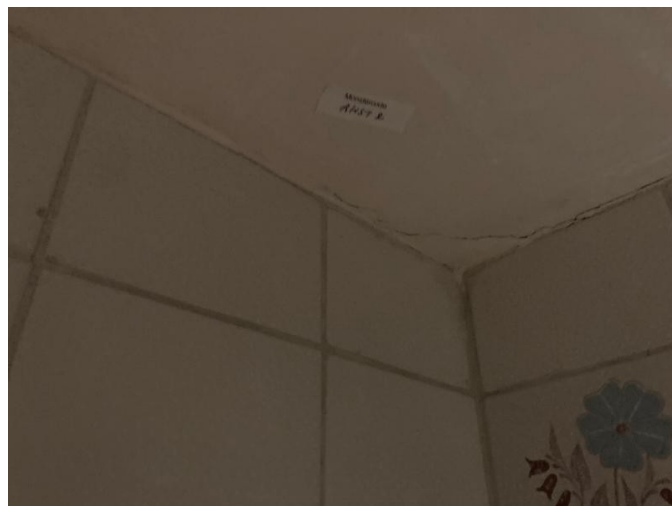
Fiche 3: Plafondpleister

Geen asbest

#	Type	Referentie	Resultaat
3.1	Mengmonster	AHST2	Geen asbest

Beschrijving	Plafondpleister
Omgeving	Binnen
Primaire drager	Plafond
Bindmiddel van materiaal	Gips - kalk
Gebondenheid op basis van bindmiddel	Niet-hechtgebonden
Hoeveelheid (oppervlakte - dikte - aantal)	• 65,00 m ² - 0,50 cm - 1 stuk
Totaal volume	0,325 m ³
Identificatiemethode	Vaststelling met monstername
Destructieve handeling voor identificatie	Nee
Opmerking	<p>Elke in het asbestattest vermelde hoeveelheid - oppervlakte - afmeting - gewicht is een raming.</p> <p>Wij bemonsteren het pleisterwerk tot op de primaire drager (mengstaal traphal - wasplaats - berging) - het bemonsterde pleister resulteert na analyse (labo) als niet asbesthoudend. De stookruimte, alsook keuken/badkamer, maakt geen deel uit van het mengstaal (geen plafondpleister).</p> <p>De niet met pleister afgewerkte muren zijn afgewerkt met stootvaste materialen inzonderheid (gips)platen, hout (*) - of zijn niet afgewerkt.</p> <p>(*) waarneembaar asbestverdacht stootvast materiaal wordt indien aanwezig via een aparte fiche in het asbestattest opgenomen</p> <p>(*) onderliggende niet waarneembare materialen maken geen deel uit van huidige niet destructieve asbestinventaris</p>

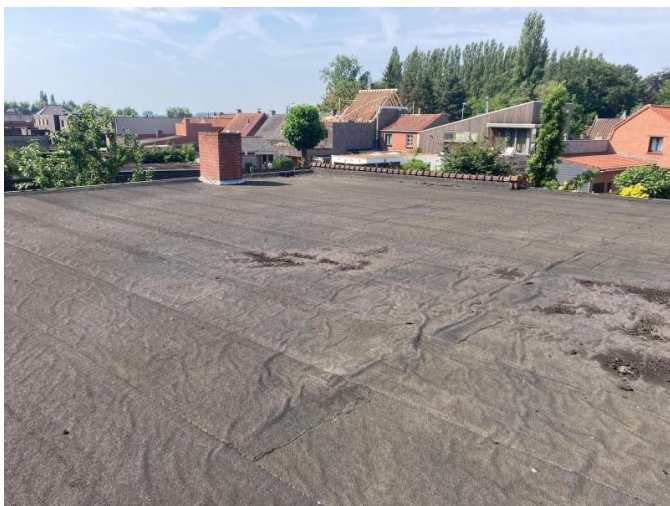
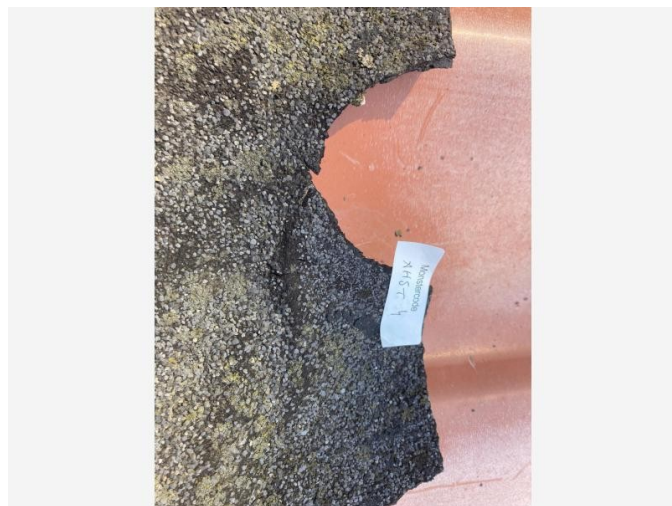
Fiche 4: Roofing (dakbedekking plat dak)

Geen asbest

#	Type	Referentie	Resultaat
4.1	Mengmonster	AHST4	Geen asbest

Beschrijving	Roofing (dakbedekking plat dak)
Omgeving	Buiten
Primaire drager	Plat dak
Bindmiddel van materiaal	Bitumen (roofing, teer, asfalt)
Gebondenheid op basis van bindmiddel	Hecht
Hoeveelheid (oppervlakte - aantal)	<ul style="list-style-type: none">• 280,00 m² - 1 stuk
Totale oppervlakte	280,00 m ²
Identificatiemethode	Vaststelling met monstername
Destructieve handeling voor identificatie	Nee
Opmerking	Elke in het asbestattest vermelde hoeveelheid - oppervlakte - afmeting - gewicht is een raming.

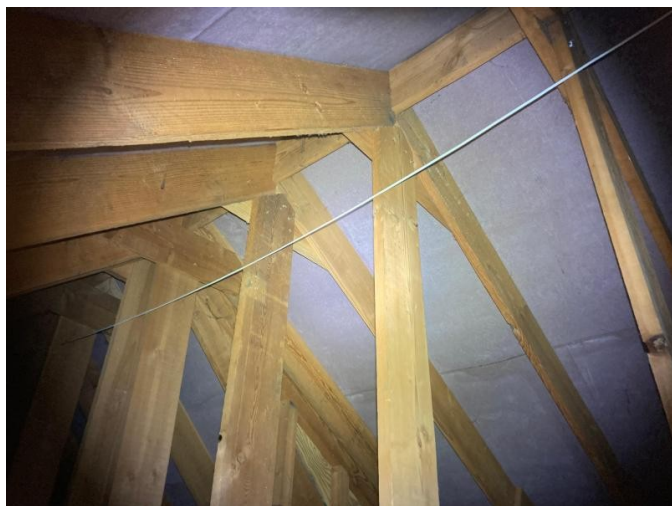
Fiche 5: Menuiserie (onderdak)

Geen asbest

#	Type	Referentie	Resultaat
5.1	Puntmonster	AHST3	Geen asbest

Beschrijving	Menuiserie (onderdak)
Omgeving	Grenst aan binnen- en buitenlucht
Primaire drager	Schuin dak
Bindmiddel van materiaal	Cement
Gebondenheid op basis van bindmiddel	Hecht
Hoeveelheid (oppervlakte - dikte - aantal)	• 150,00 m ² - 0,50 cm - 1 stuk
Totaal volume	0,75 m ³
Identificatiemethode	Vaststelling met monsternamen
Destructieve handeling voor identificatie	Nee
Opmerking	Elke in het asbestattest vermelde hoeveelheid - oppervlakte - afmeting - gewicht is een raming. De menuiserie werd bemonsterd en resulteerde na (labo)analyse als niet asbesthoudend.
