Asbestinventarisatetest

Peperstraat 1, 2500 Lier

Attestnummer : 20240827-000360.000

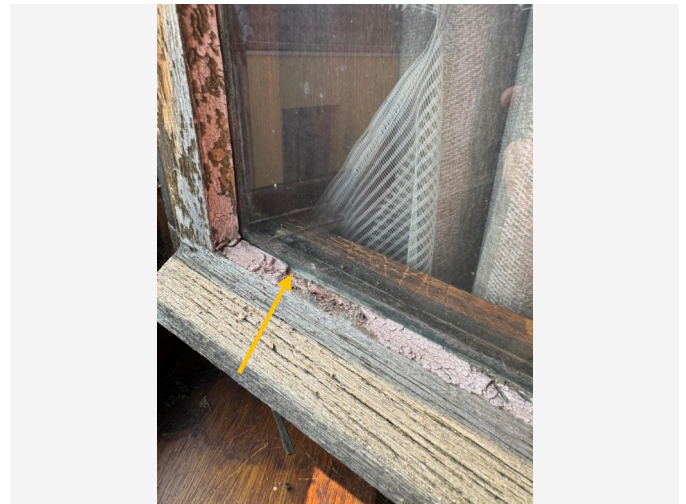
Eindbeoordeling materiaalrisico	Verhoogd materiaalrisico en/of verhoogde kans op vezelvrijgave
---------------------------------	--

Gebondenheid	Categorie 1: hechtgebonden in oorsprong
Asbestsoort (vezeltype)	Alleen chrysotiel
Asbestconcentratie	Laag (< 50%)
Afschermingsgraad van het gehele materiaal	Geheel of deels vrij aan de buitenlucht
Toestand van het materiaal	Matig beschadigd, matig verweerd

#	Type	Referentie	Resultaat
1.1	Puntmonster	23-0095-80-M01	Chrysotiel

Beschrijving	Mastiek zolderraam
Omgeving	Buiten
Primaire drager	Dakopening (raam, ...)
Asbestmateriaal	In-situ afwerkingslagen - Pasta, stopverf, voegsel, stopsel, vulsel, mastiek, katten, ...
Bindmiddel van asbestmateriaal	Kitten, mastiek, pasta
Gebondenheid op basis van bindmiddel	Hecht
Hoeveelheid (gewicht - aantal)	<ul style="list-style-type: none">• 5,00 kg - 1 stuk
Totaal gewicht	5,00 kg
Eenvoudig bereikbaar	Ja
Bevestigingswijze	<ul style="list-style-type: none">• Verlijmd, ingegoten, versmeerd
Identificatiemethode	Vaststelling met monstername
Destructieve handeling voor identificatie	Nee

Verwijderen

- Zorg voor een veilig beheer en verwijder dit asbestmateriaal wanneer het bij werken eenvoudig bereikbaar wordt. Controleer de toestand jaarlijks op wijzigingen.

- Eenvoudige handelingen: mag via doe-het-zelf of door werknemer(s) met opleidingsattest eenvoudige handelingen
De toepassing (volledige raamvleugel) kan in één geheel verwijderd worden door doe het zelf of EH werknemers (bv dakwerkers)

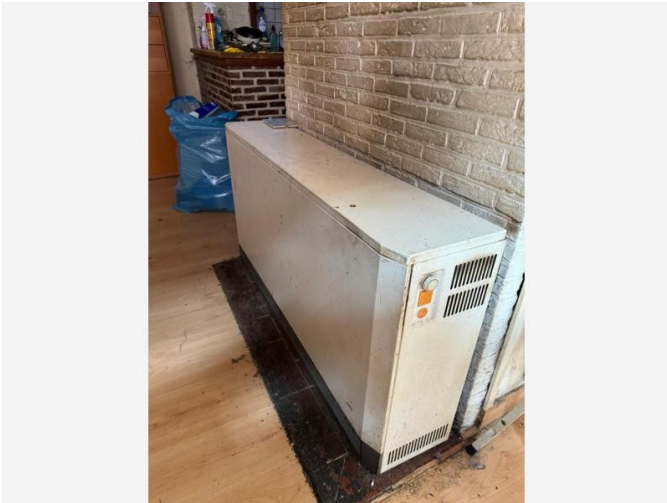
Redelijk vermoeden dat er in deze radiator een asbesthoudende pakking/dichting is gebruikt. Helaas visueel niet vast te stellen.

Identificatiemethode	Redelijk vermoeden
Primaire drager	Ruimteverwarming
(Asbest)materiaal	Pakking, dichting
Bindmiddel	Karton - papier - viltachtig
Gebondenheid bindmiddel	Niet-hechtgebonden

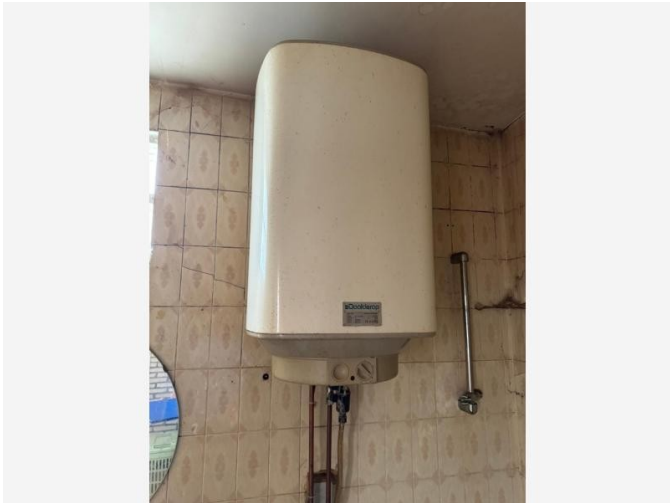
Redelijk vermoeden dat er een asbesthoudende pakking/dichting aanwezig is in de boiler. Helaas visueel moeilijk waar te nemen.

Identificatiemethode	Redelijk vermoeden
Primaire drager	Sanitaire infrastructuur en uitrusting (toe- en afvoer)
(Asbest)materiaal	Pakking, dichting
Bindmiddel	Karton - papier - viltachtig
Gebondenheid bindmiddel	Niet-hechtgebonden
