# Asbestinventarisatetest

Sterrestraat 27, 8573 Anzegem

Attestnummer : 20240425-000263.000

Uitgegeven op : 25.04.2024

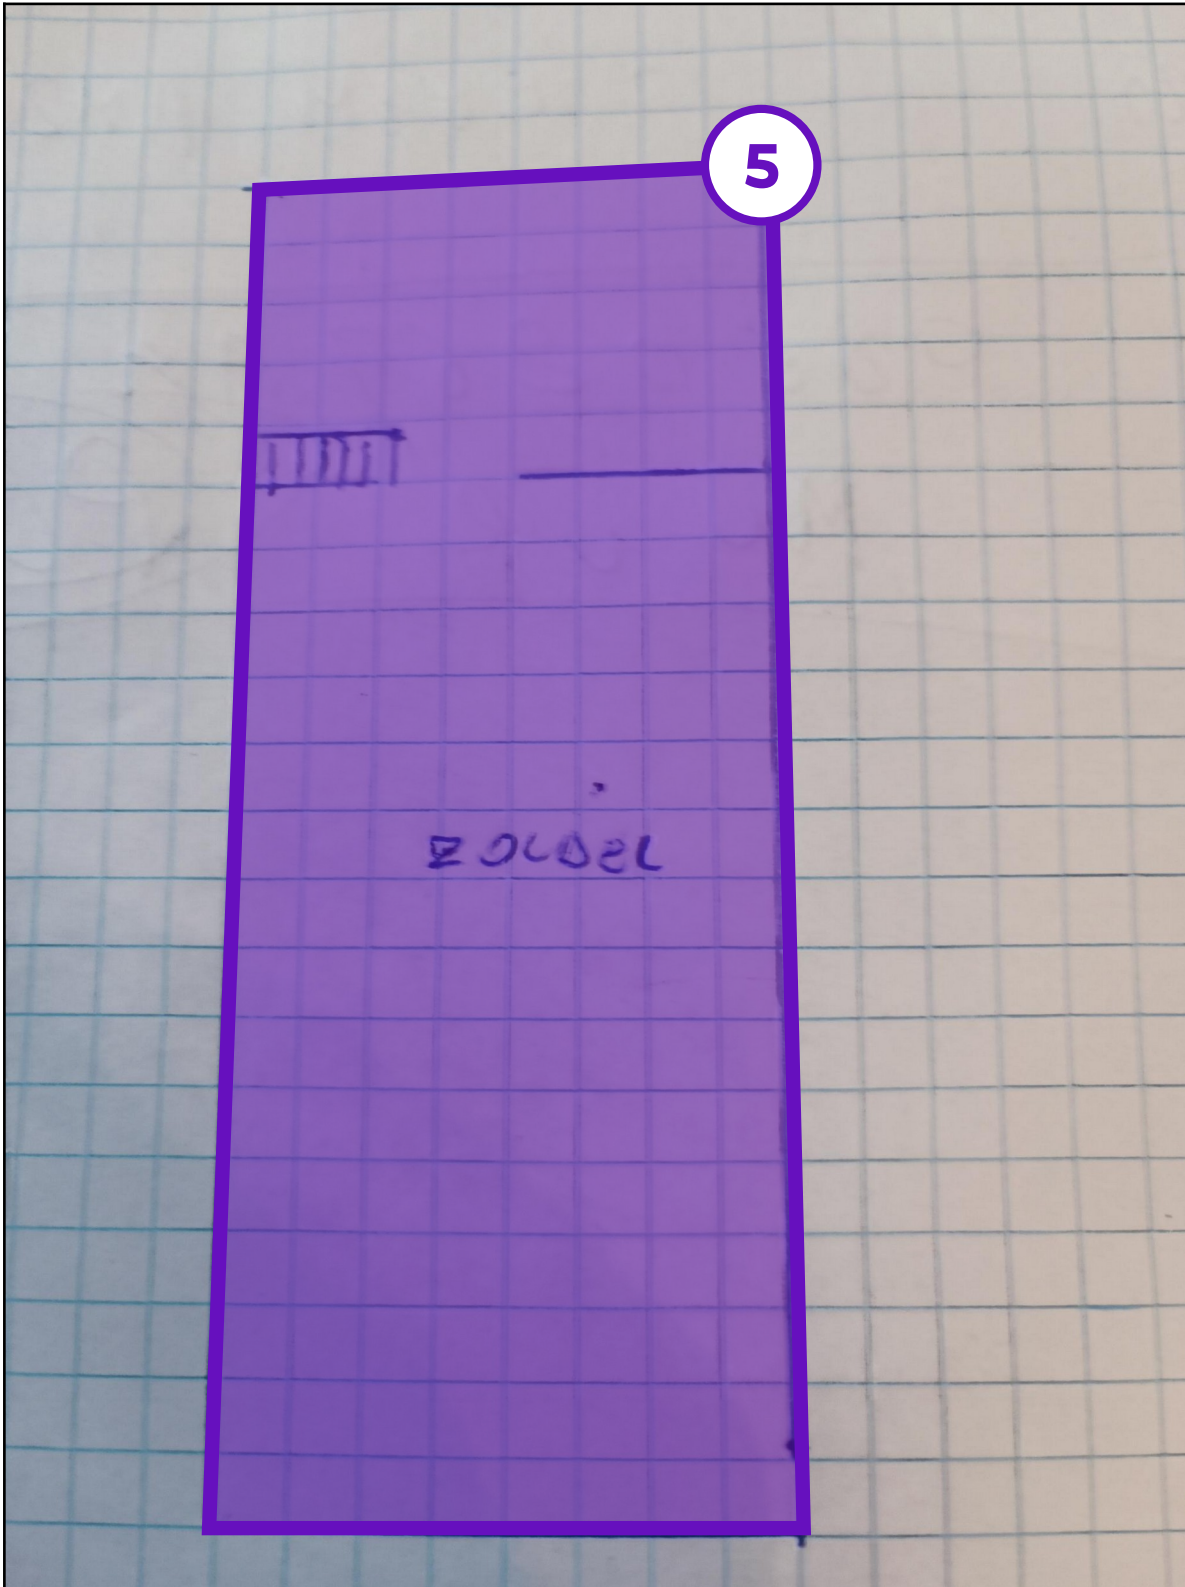
## Plan 1.2: GRONDPLAN ZOLDER WONING

5. PLAFOND WONING	Advies	-
-------------------	--------	---

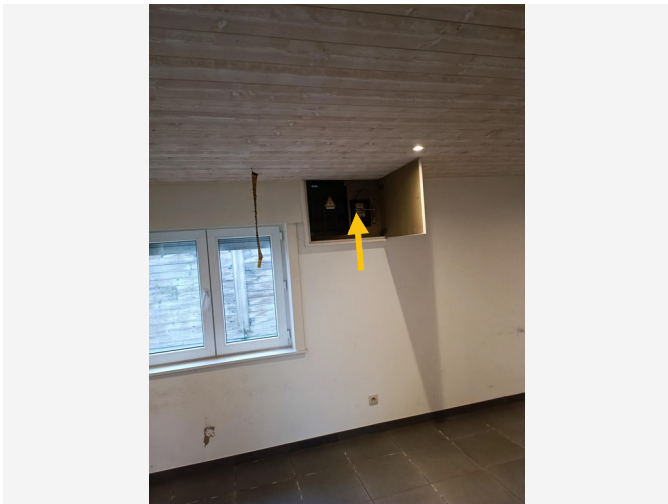
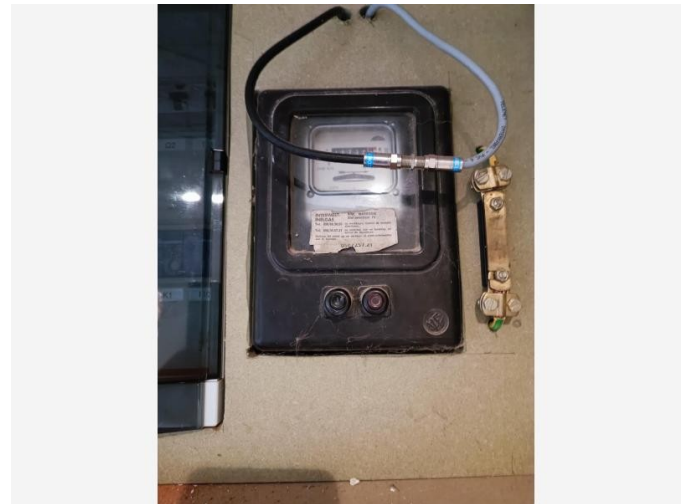
Het asbestmateriaal valt onder de mijlpaal van 2040.

Eindbeoordeling materiaalrisico	Laag materiaalrisico en/of verlaagde kans op vezelvrijgave
---------------------------------	------------------------------------------------------------

Gebondenheid	Categorie 1: hechtgebonden in oorsprong
Asbestsoort (vezeltype)	Crocidoliet aanwezig
Asbestconcentratie	Laag (< 50%)
Afschermingsgraad van het gehele materiaal	Geheel of deels (ook) vrij aan de binnenlucht
Toestand van het materiaal	Onbeschadigd, niet verweerd

Beschrijving	BAKELIET ZEKERINGKAST
Omgeving	Binnen
Primaire drager	Communicatie en elektrische infrastructuur en uitrusting
Asbestmateriaal	Plaat, paneel, tablet - Type Bakeliet
Bindmiddel van asbestmateriaal	Kunststof of -hars
Gebondenheid op basis van bindmiddel	Hecht
Hoeveelheid (oppervlakte - dikte - aantal)	• 0,40 m <sup>2</sup> - 0,20 cm - 1 stuk
Totaal volume	< 0,001 m <sup>3</sup>
Eenvoudig bereikbaar	Ja
Bevestigingswijze	• Geschroefd
Identificatiemethode	Vaststelling zonder monsternamen

- Zorg voor een veilig beheer. Vermijd het beschadigen van het asbestmateriaal. Controleer de toestand jaarlijks op wijzigingen.

- Eenvoudige handelingen: mag via doe-het-zelf of door werknemer(s) met opleidingsattest eenvoudige handelingen  
Schakelaars, stopcontacten en andere gelijkaardige toepassingen kunnen eenvoudig losgeschroefd worden --> EH doe-het-zelf. Afgesloten of verzegelde kast --> EH opgeleid techniker personeel 8u basisopleiding asbest.

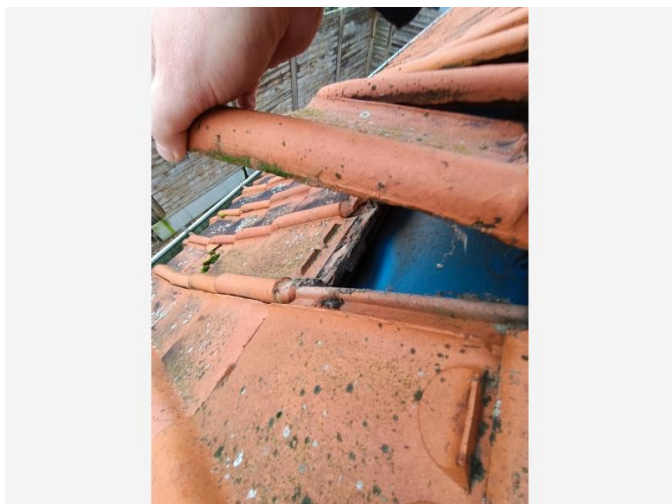
Vrije foto

Er zijn geen cementplaten aanwezig maar wel een blauwe folie.

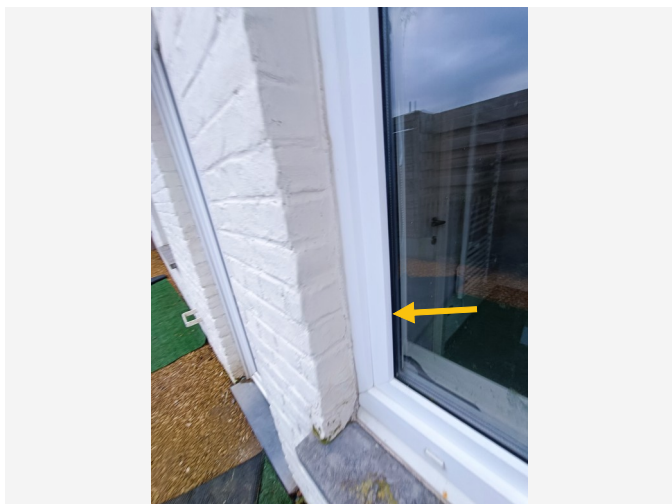
Vrije foto

De mastiek werd gecontroleerd en als niet-asbesthoudend beschouwd. (zacht en elastisch).

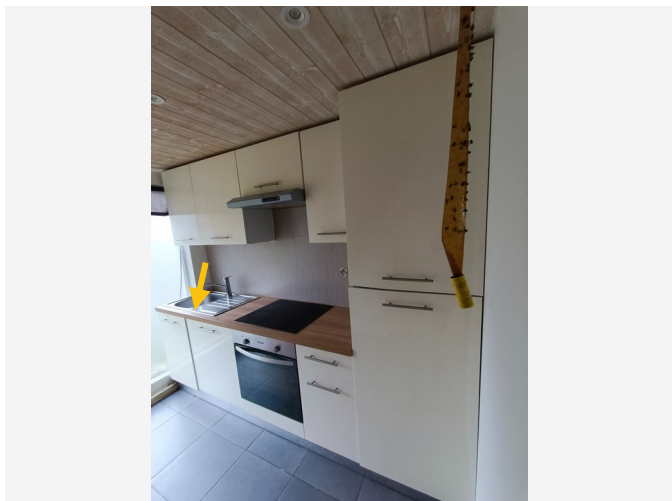
## Fiche 4: ONDERDREUNINGSPLAAT ONDER WASBAK KEUKEN

De keuken is van een recent bouwjaar, de ontdreuningsplaat spoelbak keuken werd gecontroleerd en is niet verdacht (soepel en elastisch)

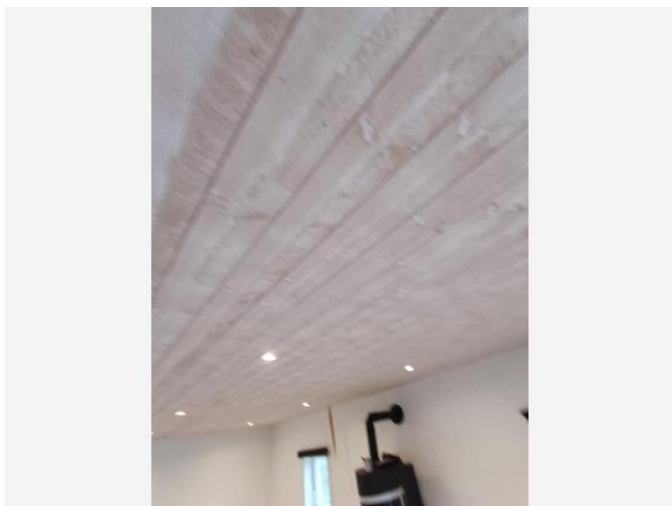
Vrije foto

Alle plafonds zijn in hout.

Het is niet duidelijk of er pleisterwerk aanwezig is achter hout. Het is aangewezen om bijkomend onderzoek uit te voeren bij werken.

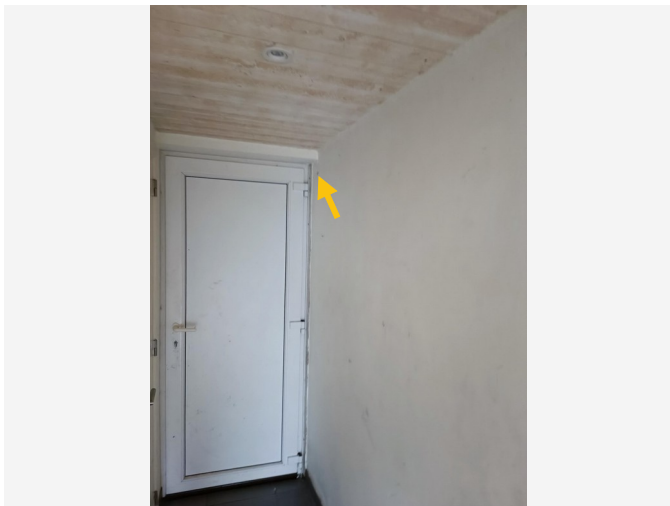
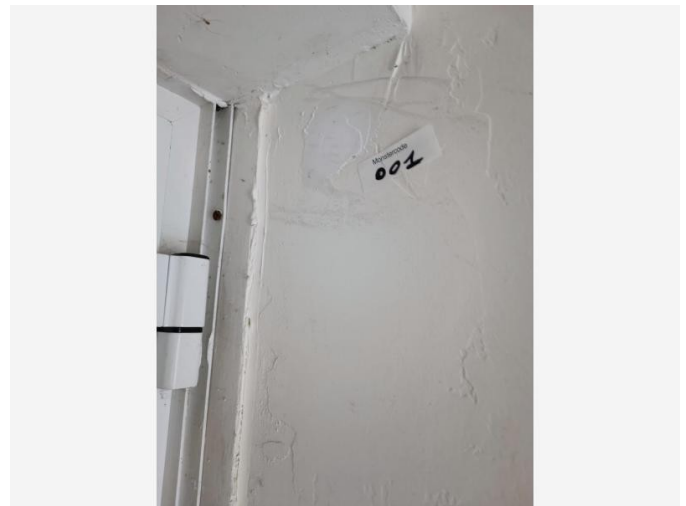
Geen asbest

#	Type	Referentie	Resultaat
6.1	Puntmonster	001	Geen asbest

Beschrijving	PLEISTERWERK MUUR
Omgeving	Binnen
Primaire drager	Binnenwand
Bindmiddel van materiaal	Gips - kalk
