Asbestinventarisatetest

Gemeenveldstraat 86, 1652 Beersel

Attestnummer : **20241018-000250.000**

Asbestveilig (maar mogelijk niet asbestvrij)

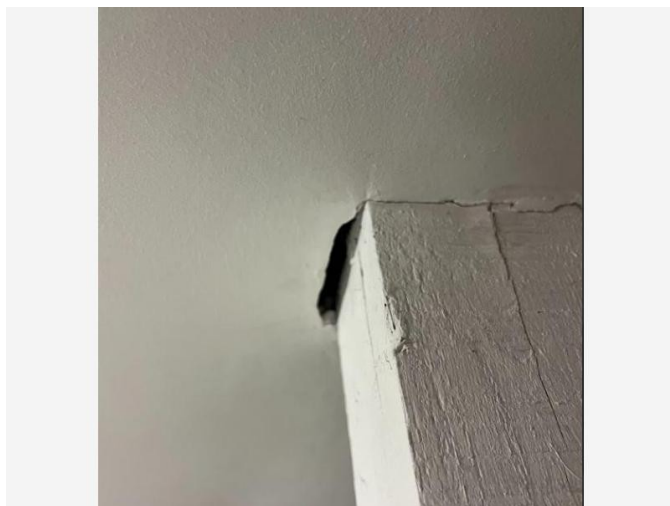
Fiche 3: Pleister plafond

Geen asbest

Conclusie

#	Type	Referentie	Resultaat
3.1	Mengmonster	091024-Pleiplaf-Gemeen86	Geen asbest

Beschrijving	Pleister plafond
Omgeving	Binnen
Primaire drager	Plafond
Bindmiddel van materiaal	Gips - kalk
Gebondenheid op basis van bindmiddel	Niet-hechtgebonden
Hoeveelheid (oppervlakte - dikte - aantal)	• 320,00 m ² - 0,30 cm - 1 stuk
Totaal volume	0,96 m ³
Identificatiemethode	Vaststelling met monsternamen
Destructieve handeling voor identificatie	Nee
