VERSLAG VAN ONDERZOEK: HUISHOUDELIJKE ELEKTRISCHE INSTALLATIE

40.597

Geetkouterstraat 1 3350 Linter België

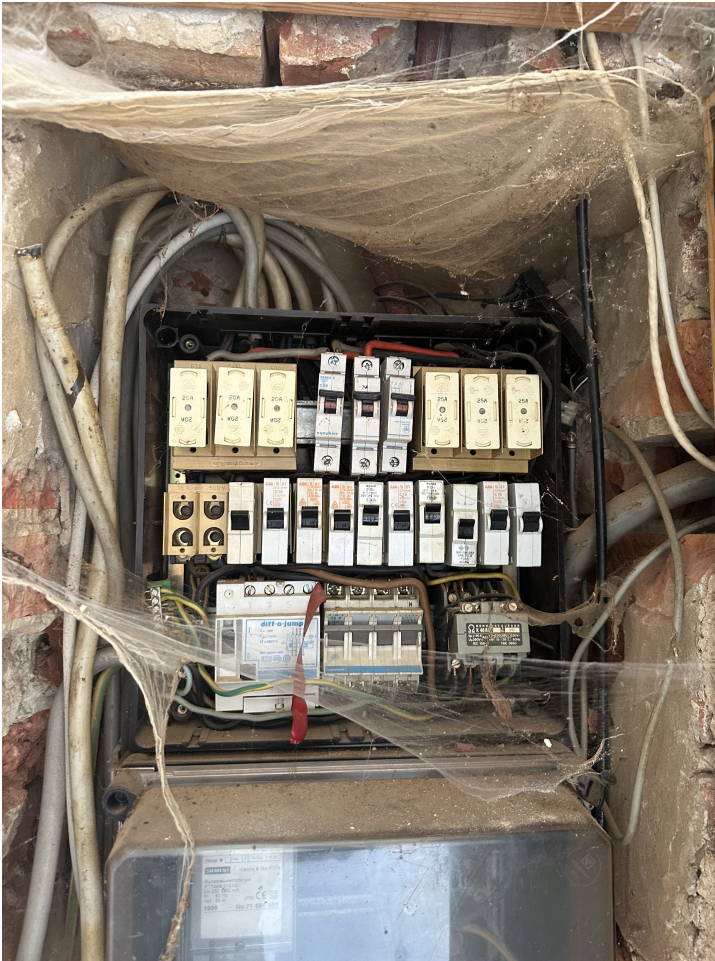
Verdeelbord 1

| Bewoordingen | Paragraaf |
|--|---|
| De isolatieweerstand van deze kring is onvoldoende en dient op een waarde gebracht te worden die hoger is dan 500.000 Ohm. | B1: 6.4.5.1.; B3: 6.4.5.2. |
| Een aarding verwezenlijken overeenkomstig de voorschriften. | B1: 4.2.3; 5.4.2.; 5.4.3. |
| Een algemene differentieelschakelaar met een nominale stroom (In) van minstens 40 A en een gevoeligheid van maximum 300 mA dient geplaatst te worden | L1: 4.2.4.3.; 5.3.5.1. |
| Een afzonderlijke differentieelschakelaar met een gevoeligheid van 30 mA plaatsen voor de installaties van badkamer(s). | B1: 4.2.4.3. |
| Een afzonderlijke differentieelschakelaar met een gevoeligheid van 30 mA plaatsen voor wasmachine, vaatwasmachine en/of droogkast en gelijkaardige toestellen. | B1: 4.2.4.3. |
| Eendraadsschema('s) van de installatie is (zijn) te voorzien. | B1: 3.1.2.; 9.1.1.; 9.1.2; B3: 3.1.2. |
| Situatieschema('s) van de installatie is (zijn) te voorzien. | B1: 9.1.2. |
| De nominale spanning dient duidelijk vermeld te worden op een oordeelkundig gekozen plaats. | |
| Pictogram "levensgevaar" dient op degelijke wijze aangebracht te worden. | |
| Minstens twee stroomkringen voor de verlichting te voorzien. | B1: 5.3.5.2. |

| Bewoordingen | Paragraaf |
|---|---|
| Het schakelbord dient vervangen te worden, de beschermingsgraad tegen rechtstreekse aanraking is onvoldoende. | B1: 5.3.5.1.; B3: 5.3.5.1 |
| De niet-gebruikte invoeringen van het schakelbord of kast dienen afgedicht te worden. | B1: 4.2.2.3.; 5.1.4.; 5.3.5.1. |
| De overbrugde zekering(en) moet(en) vervangen worden. | B1: 9.5.; B3: 9.5. |
| De overbrugde automa(a)t(en) moet(en) vervangen worden. | B1: 9.5.; B3: 9.5. |
| De stroomkring(en) voor de contactdozen moet(en) uitgevoerd worden met leidingen met een minimale doorsnede van 2,5 mm ² , de minimale doorsnede van 1,5 mm ² is enkel toegelaten voor stroombanen die geen contactdozen bevatten (vb. stroombanen enkel voor verlichting). | L1: 5.2.1.2.; L3: 5.2.1.1. |
| Gemengde stroomkring(en) – verlichting en contactdo(o)s(zen) moet(en) uitgevoerd worden met leidingen met een minimale doorsnede van 2,5 mm ² . | B1: 5.2.1.2.; B3: 5.2.1.1. |
| De continuïteit van de beschermingsgeleider(s) naar de aarde dient verzekerd te worden. | B1: 5.4.3.5.; B3: 5.4.3.5. |
| Wij raden u aan de niet gebruikte leidingen te verwijderen. | |
| De leiding(en) is (zijn) te bevestigen met aangepaste bevestigingsmiddelen. | B1: 5.2.2.; 5.2.9.5.; B3: 5.2.2.; 5.2.10.4. |
| De geleiders van het type VOB moeten in daarvoor bestemde buizen/kabelgoten geïnstalleerd worden. | B1: 5.2.9.3.; B3: 5.2.10.4. |
| Schakelaar, contactdoos of aftakdoos herschikken en/of opnieuw bevestigen. | |
| Il faut revoir l'introduction des canalisations dans les tableaux/boites de dérivation | |
