Asbestinventarisatetest

Attestnummer : 20230118-000158.000

Zone 1: Hoofdgebouw

Plan 1.1: Grondplan - Garagewerkplaats

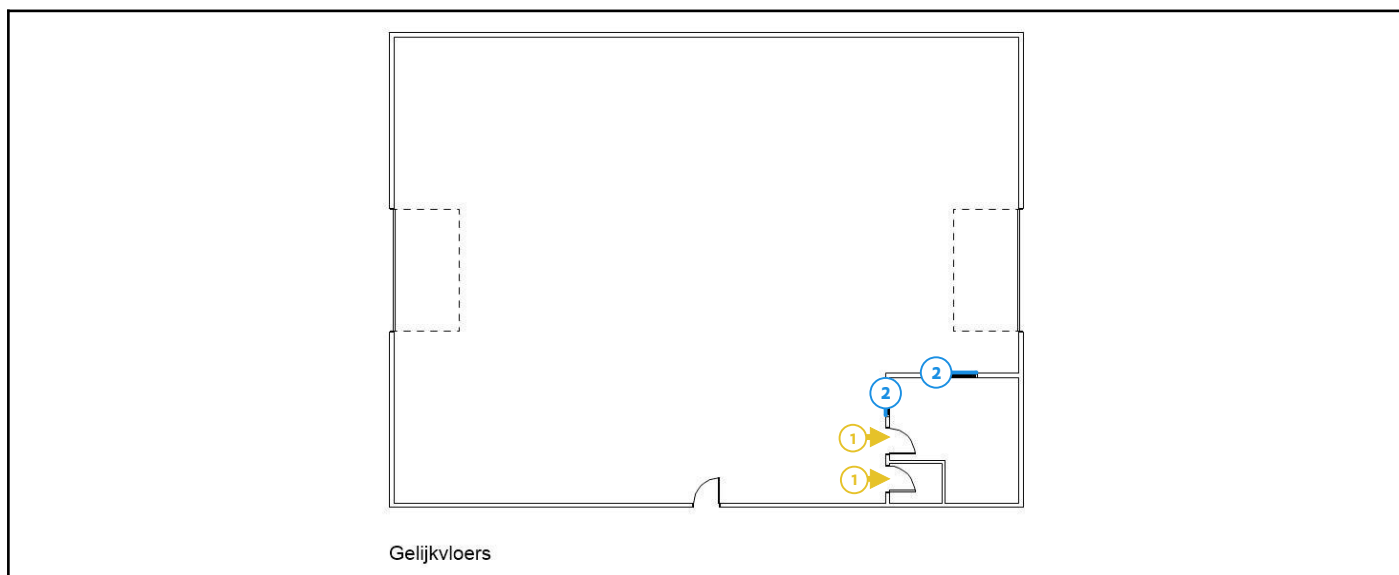
Beschrijving	Type	Actie
1. Vulpanelen deuren	Asbestmateriaal	Zorgvuldig beheren
2. Kit	Geen asbest	-

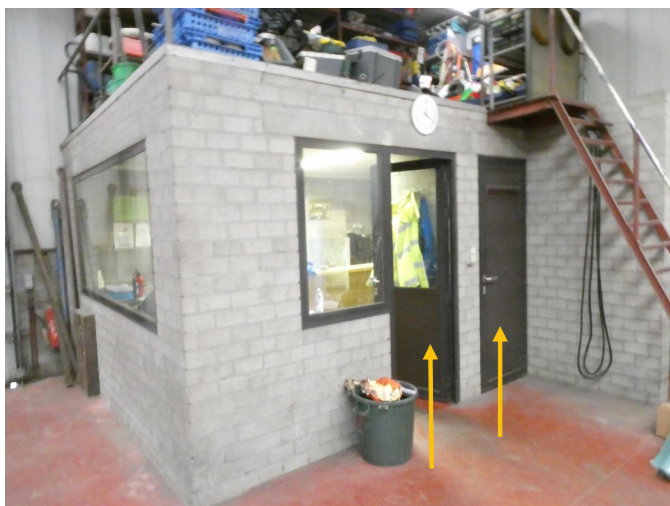
Overzichtsfoto

Detailfoto

Het asbestmateriaal valt onder de mijlpaal van 2040.

- Eenvoudige handelingen: mag via doe-het-zelf of door werknemer(s) met opleidingsattest eenvoudige handelingen
Na het demonteren van de deurprofielen kunnen de platen in één geheel weggenomen worden.
Het paneel is volledig voorzien van een verflaag en betreft een hechtgebonden toepassing in goede staat.

Eindbeoordeling materiaalrisico	Zeer laag materiaalrisico en/of zeer lage kans op vezelvrijgave
---------------------------------	---

Gebondenheid	Categorie 1: hechtgebonden in oorsprong
Asbestsoort (vezeltype)	Alleen chrysotiel
Asbestconcentratie	Laag (< 50%)
Afschermingsgraad van het gehele materiaal	Niet stootvaste afscherming
Toestand van het materiaal	Onbeschadigd, niet verweerd

Beschrijving	Vulpanelen deuren
Omgeving	Binnen
Primaire drager	Wandopening verticaal (raam, deur, ...)
Asbestmateriaal	Plaat, paneel, tablet - Geëmailleerd, type Glasal
Bindmiddel van asbestmateriaal	Cement
Gebondenheid op basis van bindmiddel	Hecht
Hoeveelheid (oppervlakte - dikte - aantal)	• 3,00 m ² - 0,03 cm - 1 stuk
Totaal volume	< 0,001 m ³
Eenvoudig bereikbaar	Ja
Bevestigingswijze	• Geklemd
Identificatiemethode	Vaststelling zonder monsternamen

Destructieve handeling voor identificatie	Nee
Opmerking	Destructief onderzoek of staalname uit te voeren om te bepalen of materiaal al dan niet asbesthoudend is.

- Zorg voor een veilig beheer. Vermijd het beschadigen van het asbestmateriaal. Controleer de toestand jaarlijks op wijzigingen.

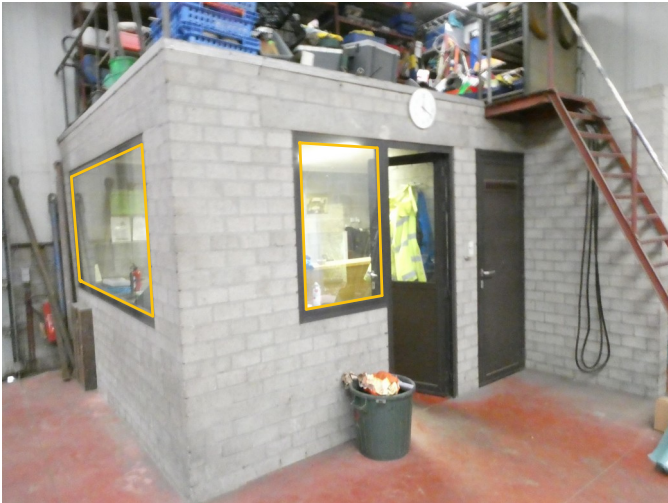
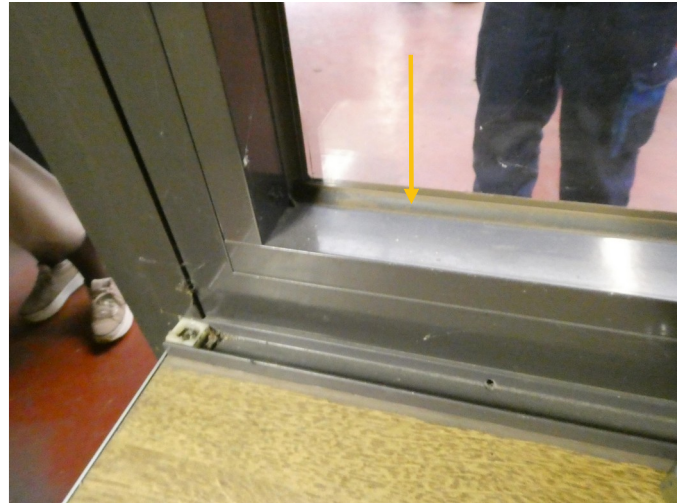
Fiche 2: Kit

Overzichtsfoto

Detailfoto

Geen asbest

Beschrijving	Kit
Omgeving	Binnen
Primaire drager	Wandopening verticaal (raam, deur, ...)
Bindmiddel van materiaal	Kitten, mastiek, pasta
Gebondenheid op basis van bindmiddel	Hecht
Identificatiemethode	Vaststelling zonder monsternamen
Destructieve handeling voor identificatie	Nee

Tijdens plaatsbezoek kan visueel vastgesteld worden dat de kit een elatische silicone betreft.
