Asbestinventarisatetest

Vijverstraat 15, 2800 Mechelen

Attestnummer : 20241027-000186.000

Niet-asbestveilig

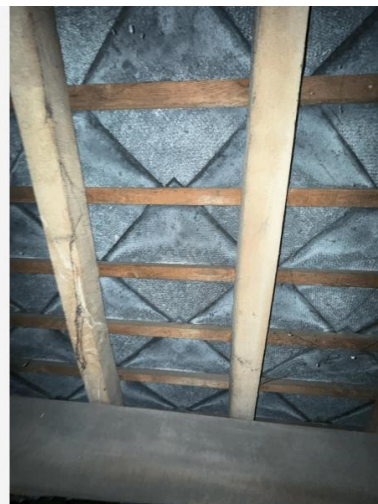
Overzichtsfoto

Detailfoto

Eindbeoordeling materiaalrisico	Hoog materiaalrisico en/of hoge kans op vezelvrijgave
---------------------------------	---

Gebondenheid	Categorie 1: hechtgebonden in oorsprong
Asbestsoort (vezeltype)	Crocidoliet aanwezig
Asbestconcentratie	Laag (< 50%)
Afschermingsgraad van het gehele materiaal	Geheel of deels (ook) vrij aan de binnenlucht
Toestand van het materiaal	Zwaar beschadigd, zwaar verweerd

Beschrijving	Woning - leien - schuin dak
Omgeving	Grenst aan binnen- en buitenlucht
Primaire drager	Schuin dak
Asbestmateriaal	Dak- en gevelbekleding - Lei, shingle
Bindmiddel van asbestmateriaal	Cement
Gebondenheid op basis van bindmiddel	Hecht
Hoeveelheid (oppervlakte - aantal)	<ul style="list-style-type: none">• 150,00 m² - 1 stuk
Totale oppervlakte	150,00 m ²
Eenvoudig bereikbaar	Ja
Bevestigingswijze	<ul style="list-style-type: none">• Geklemd• Genageld, geniet
Identificatiemethode	Vaststelling zonder monsternamen
Destructieve handeling voor identificatie	Nee

Dringend verwijderen

- Verwijder dit asbestmateriaal zo snel mogelijk. Volg de toestand goed op.
- Hemelwater dat afspoelt van asbestcement daken of gevels kan asbestdeeltjes bevatten. Gebruik het enkel voor gesloten circuits (bv. spoelen toiletten). Reinig na het vervangen van het dak of de gevel de dakgoten en regenwaterput of -ton om asbesthoudend sediment of slib te verwijderen

- Eenvoudige handelingen: enkel door erkend asbestverwijderaar
Let op! Een toepassing dat niet kan verwijderd worden zonder te breken, te beschadigen of scheuren moet verplicht door een erkende asbestverwijderaar verwijderd worden. Roep dan de hulp in van een erkende verwijderaar.

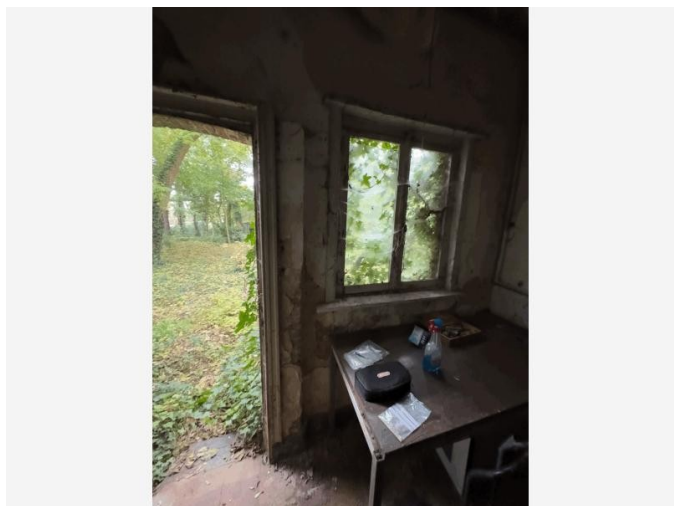
Overzichtsfoto

Detailfoto

Geen asbest

#	Type	Referentie	Resultaat
3.1	Mengmonster	MM11	Geen asbest

Beschrijving	Woning - pleisterwerk - muur
Omgeving	Binnen
Primaire drager	Binnenwand
Bindmiddel van materiaal	Gips - kalk
Gebondenheid op basis van bindmiddel	Niet-hechtgebonden
Hoeveelheid (oppervlakte - dikte - aantal)	• 150,00 m ² - 2,00 cm - 1 stuk
Totaal volume	3,00 m ³
Identificatiemethode	Vaststelling met monstername
Destructieve handeling voor identificatie	Nee
