# Asbestinventarisatetest

Kardinaal Cardijnlaan 23, 9150 Beveren-Kruibeke-Zwijndrecht

Attestnummer : 20250214-000061.000

Uitgegeven op : 14.02.2025

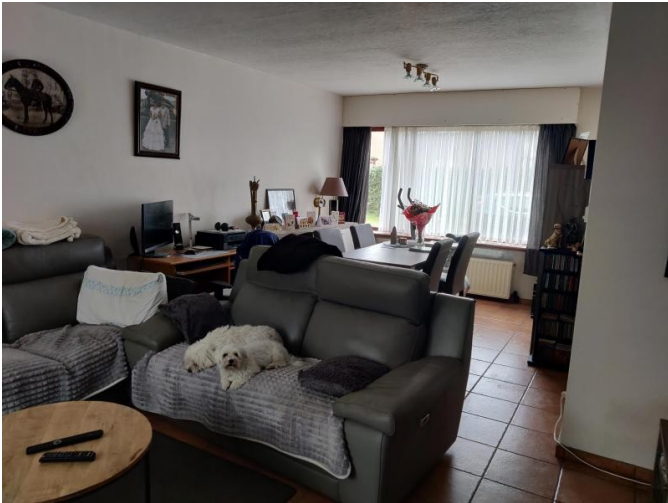
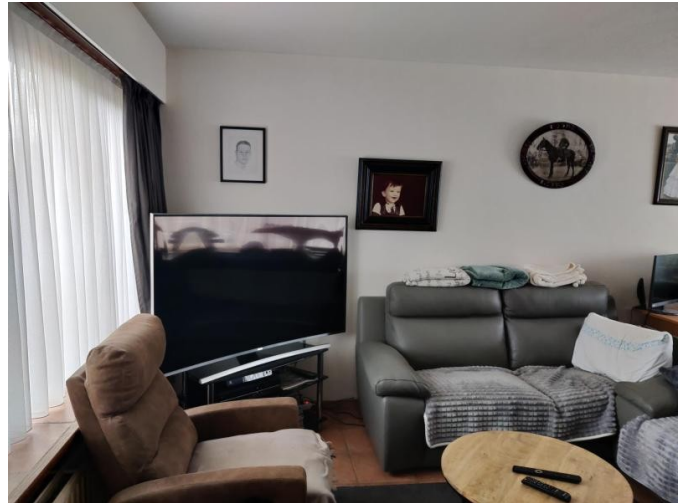
## Fiche 2: Beploistering plafond

Overzichtsfoto

Detailfoto

Geen asbest

#	Type	Referentie	Resultaat
2.1	Mengmonster	MS1.2	Geen asbest

Beschrijving	Beploistering plafond
Omgeving	Binnen
Primaire drager	Plafond
Bindmiddel van materiaal	Gips - kalk
Gebondenheid op basis van bindmiddel	Niet-hechtgebonden
Hoeveelheid (oppervlakte - dikte - aantal)	• 150,00 m <sup>2</sup> - 1,00 cm - 1 stuk
Totaal volume	1,50 m <sup>3</sup>
Identificatiemethode	Vaststelling met monsternamen
Destructieve handeling voor identificatie	Nee

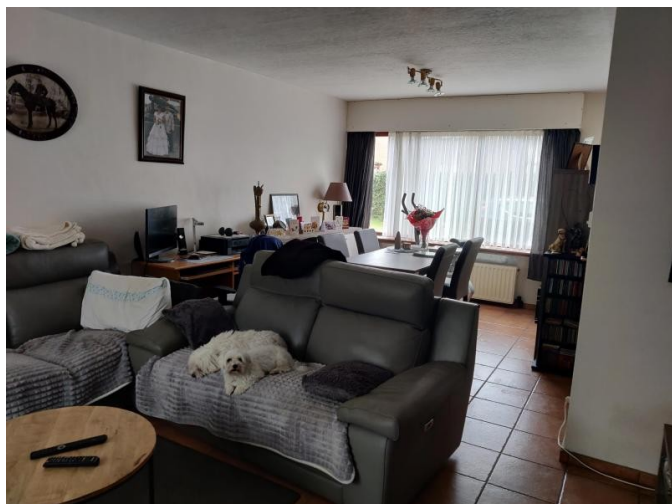
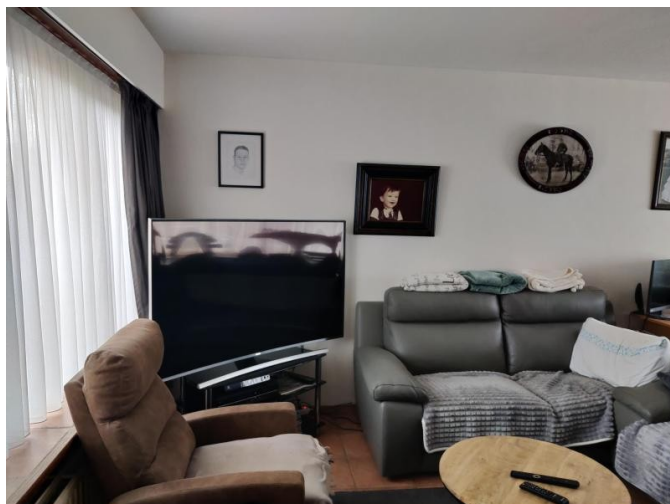
## Fiche 3: Bepleistering muren

Overzichtsfoto

Detailfoto

Geen asbest

#	Type	Referentie	Resultaat
3.1	Mengmonster	MS1.1	Geen asbest

Beschrijving	Beploistering muren
Omgeving	Binnen
Primaire drager	Binnenwand
Bindmiddel van materiaal	Gips - kalk
Gebondenheid op basis van bindmiddel	Niet-hechtgebonden
Hoeveelheid (oppervlakte - dikte - aantal)	• 150,00 m <sup>2</sup> - 1,00 cm - 1 stuk
Totaal volume	1,50 m <sup>3</sup>
Identificatiemethode	Vaststelling met monstername
Destructieve handeling voor identificatie	Nee
