Asbestinventarisatetest

Warandestraat 31, 9770 Kruisem

Attestnummer : 20240522-000331.000

Uitgegeven op : 22.05.2024

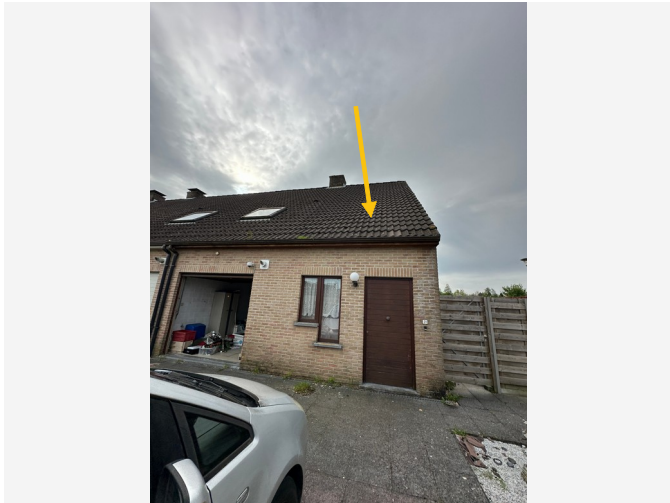
Fiche 3: onderdak noorden

Geen asbest

#	Type	Referentie	Resultaat
3.1	Puntmonster	4	Geen asbest

Beschrijving	onderdak noorden
Omgeving	Grenst aan binnen- en buitenlucht
Primaire drager	Schuin dak

Bindmiddel van materiaal	Cement
Gebondenheid op basis van bindmiddel	Hecht
Hoeveelheid (oppervlakte - dikte - aantal)	• 42,00 m ² - 0,50 cm - 1 stuk
Totaal volume	0,21 m ³
Identificatiemethode	Vaststelling met monstername
Destructieve handeling voor identificatie	Nee

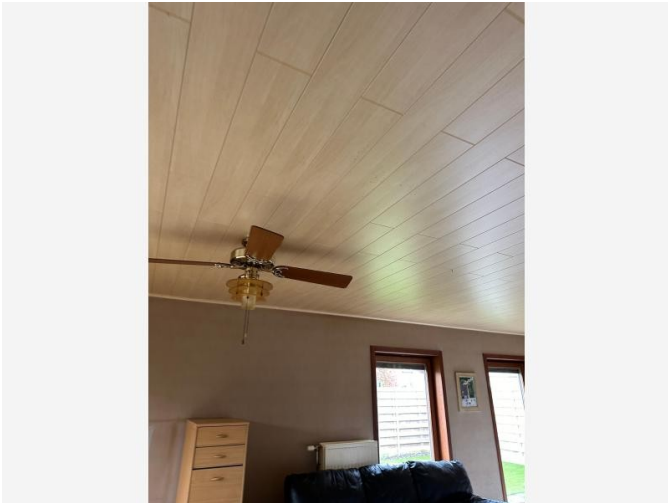
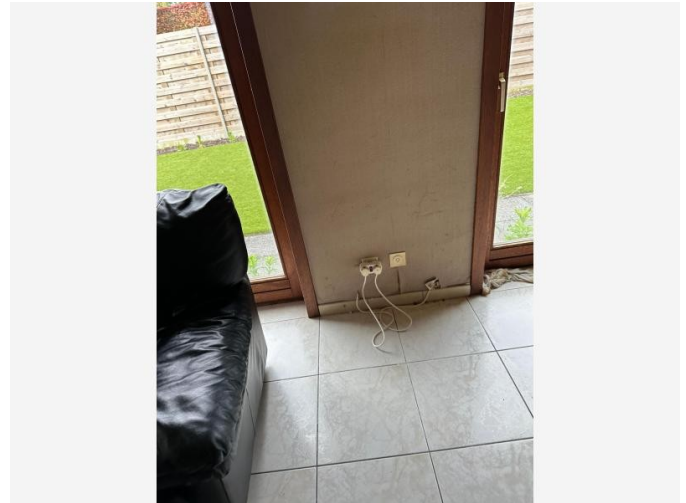
Geen asbest

#	Type	Referentie	Resultaat
4.1	Mengmonster	1	Geen asbest

Beschrijving	Pleister muren
Omgeving	Binnen
Primaire drager	Binnenwand

Bindmiddel van materiaal	Gips - kalk
Gebondenheid op basis van bindmiddel	Niet-hechtgebonden
Hoeveelheid (oppervlakte - dikte - aantal)	• 260,00 m ² - 2,00 cm - 1 stuk
Totaal volume	5,20 m ³
Identificatiemethode	Vaststelling met monstername
Destructieve handeling voor identificatie	Nee
