Asbestinventarisatetest

Zoutstraat 1, 9000 Gent

Attestnummer : **20240726-000289.000**

Uitgegeven op : **26.07.2024**

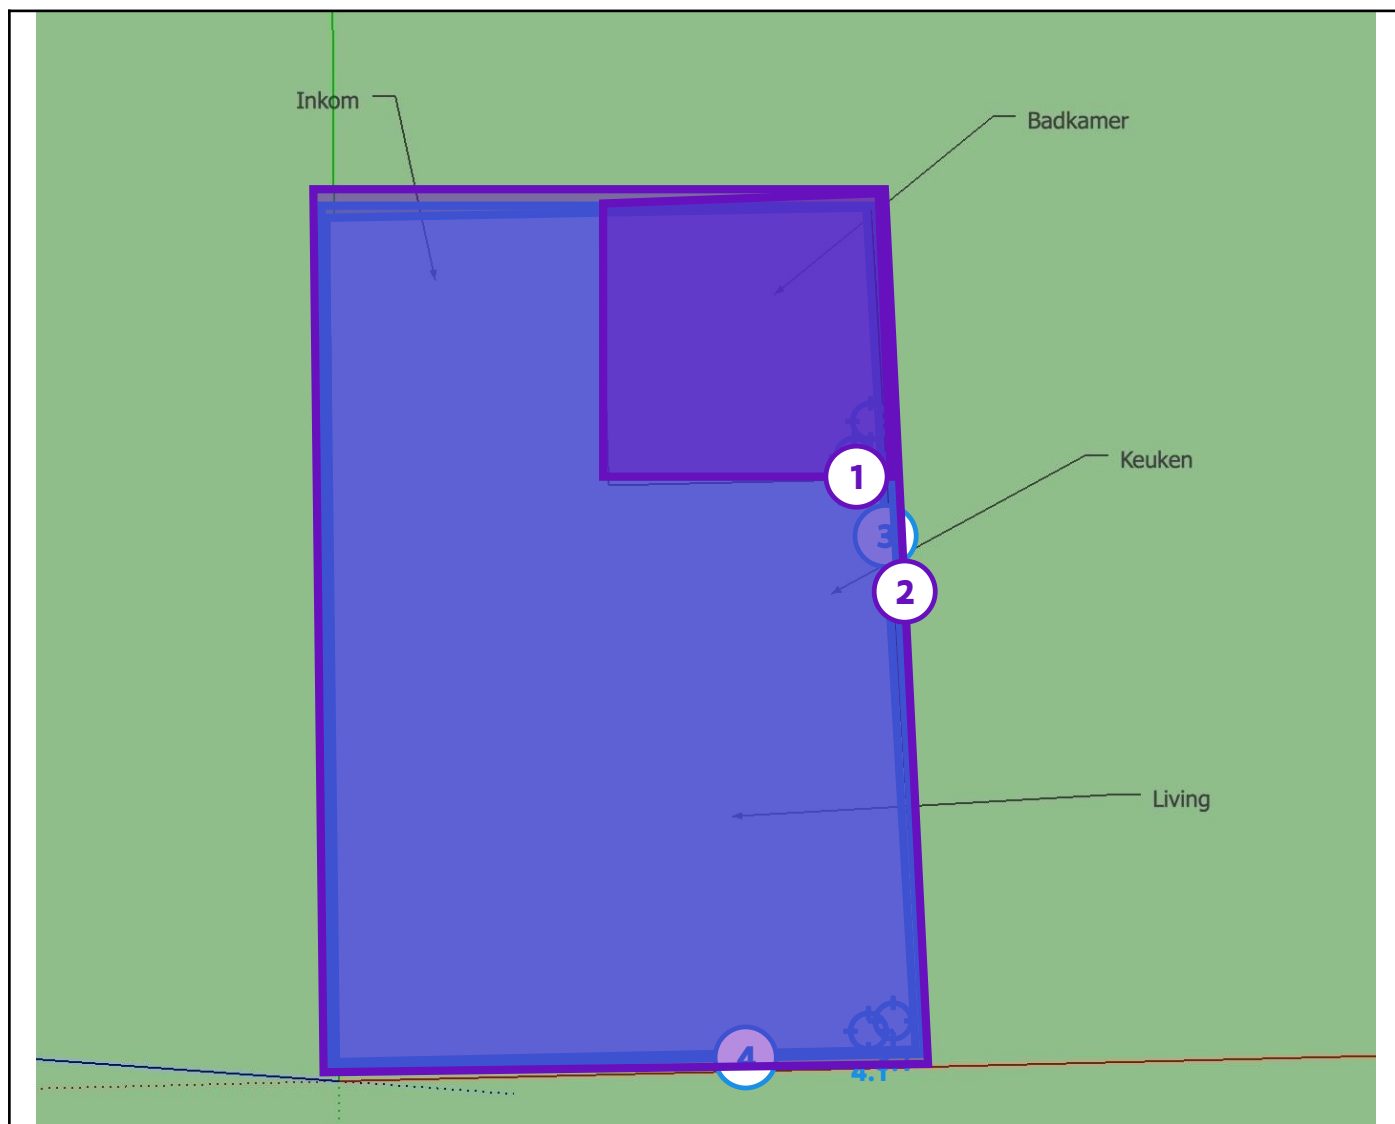
Plan 1.1: PLAN STUDIO

Beschrijving	Type	Actie
1. WANDTEGELS BADKAMER	Advies	-
2. VLOERAFWERKING	Advies	-
3. PLEISTERWERK MUREN	Geen asbest	-
3.1 Code: 1.2 Pleisterwerk muren	Mengmonster	-
4. PLEISTERWERK PLAFOND	Geen asbest	-
4.1 Code: 1.2 PLEISTERWERK PLAFOND	Mengmonster	-
