# Asbestinventarisatetest

Lijsterbeslaan 5, 8460 Oudenburg

Attestnummer : 20230909-000093.000

## Niet-asbestveilig

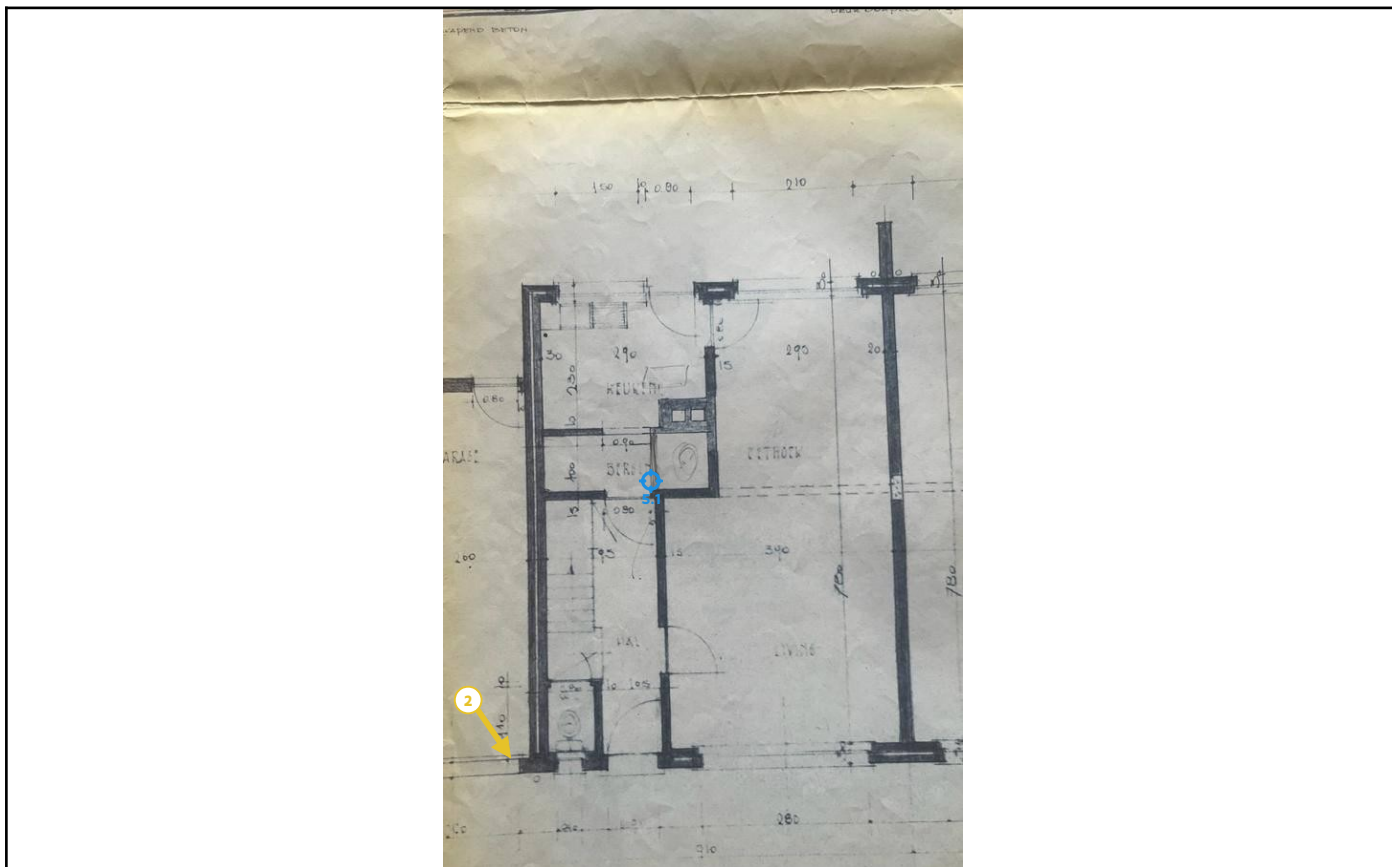
## Plan 1.1: Hoofdgebouw-GV

Beschrijving	Type	Actie
2. bakeliet infrastructuur	Asbestmateriaal	Zorgvuldig beheren
5. Pleisterwerk	Geen asbest	-
5.1 Code: 1.1 pleisterwerk	Mengmonster	-

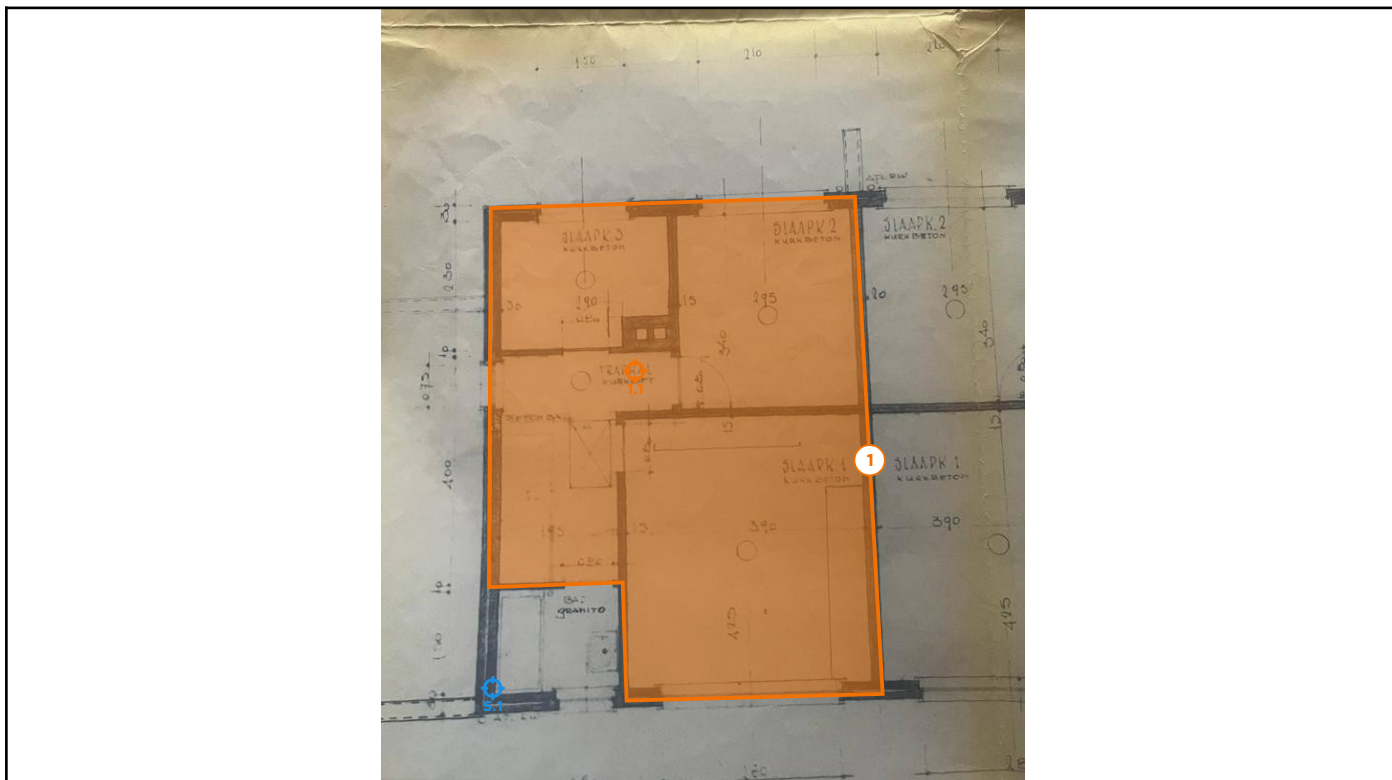
## Plan 1.2: Hoofdgebouw +1

Beschrijving	Type	Actie
1. Vloerzeil	Asbestmateriaal	<a href="#">Verwijderen</a>
1.1 Code: 1.2 Vloerzeil	Puntmonster	-
5. Pleisterwerk	Geen asbest	-
5.1 Code: 1.1 pleisterwerk	Mengmonster	-

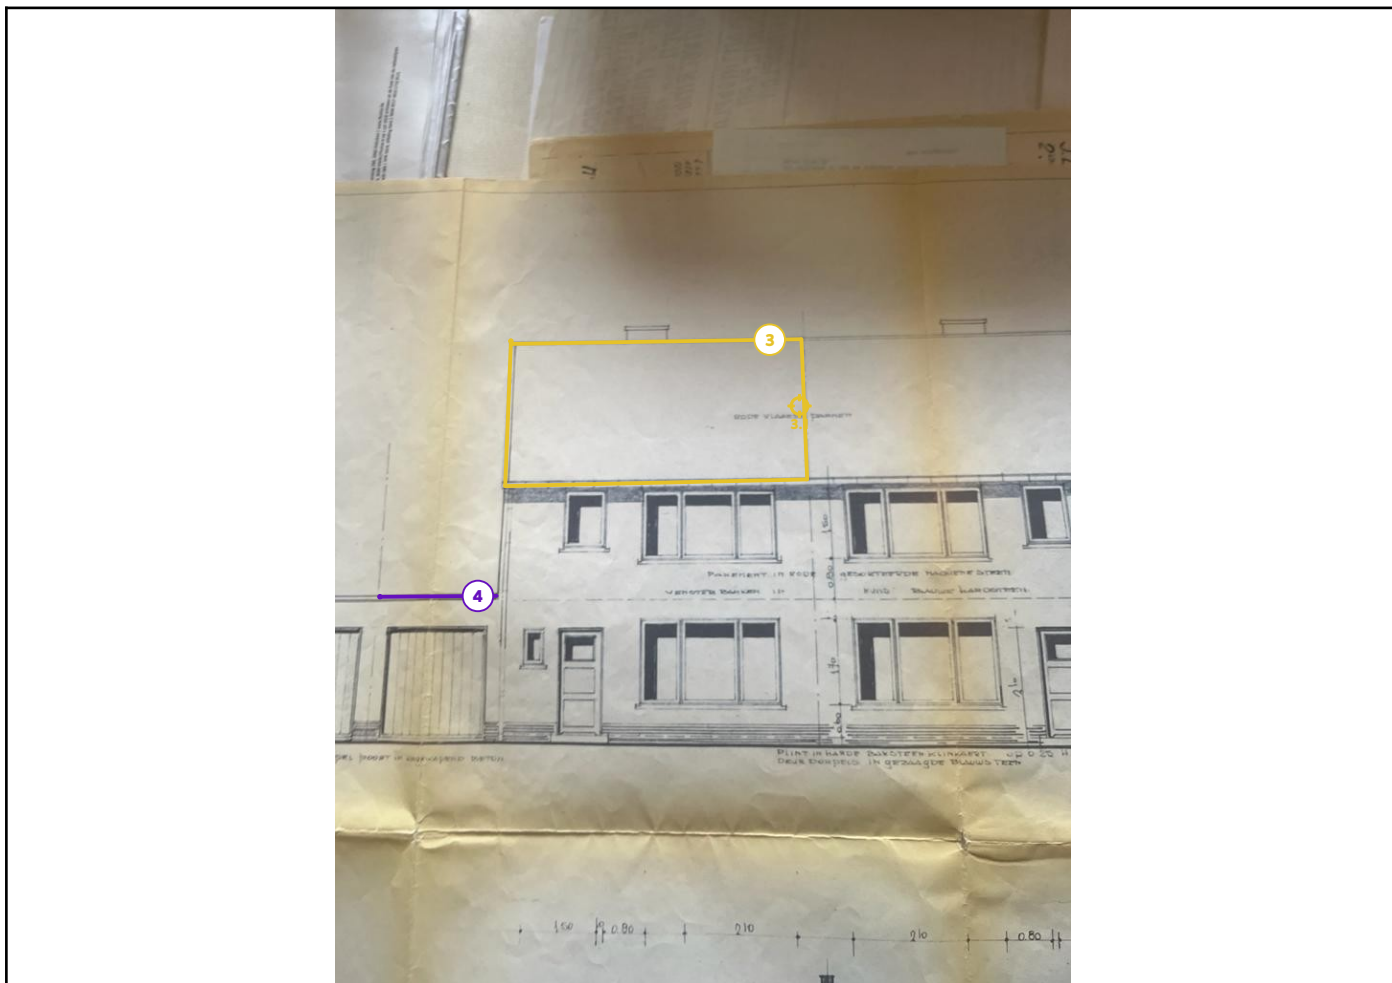
## Plan 1.3: Hoofdgebouw-Doorsnede

Beschrijving	Type	Actie
3. Onderdakplaat	Asbestmateriaal	Zorgvuldig beheren
3.1 Code: 1.3 Onderdakplaat	Puntmonster	-
4. Roofing plat dak	Beperking	-

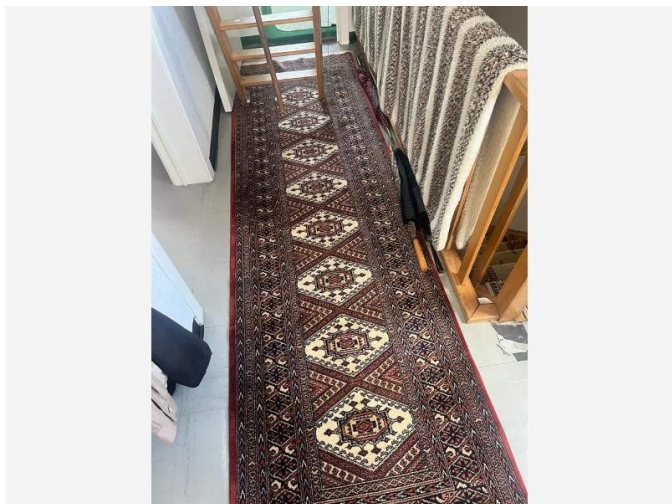
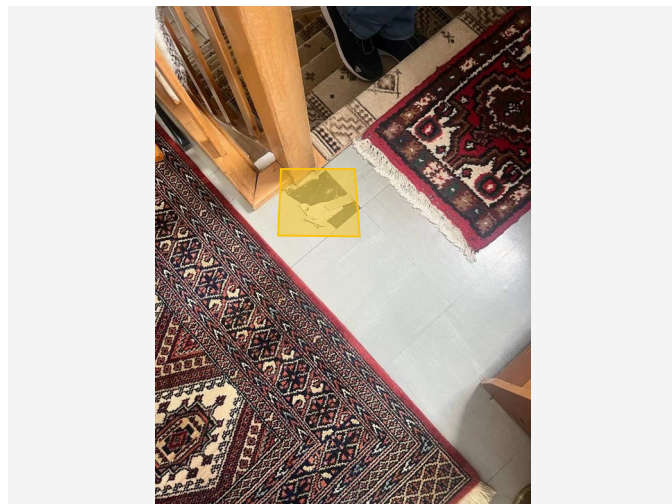
Eindbeoordeling materiaalrisico	Laag materiaalrisico en/of verlaagde kans op vezelvrijgave
---------------------------------	--

Gebondenheid	Categorie 2: niet-hechtgebonden met matrix
Asbestsoort (vezeltype)	Alleen chrysotiel
Asbestconcentratie	Hoog ( $\geq 50\%$ )
Afschermingsgraad van het gehele materiaal	Geheel of deels (ook) vrij aan de binnenlucht
Toestand van het materiaal	Onbeschadigd, niet verweerd

#	Type	Referentie	Resultaat
1.1	Puntmonster	1.2 Vloerzeil	Chrysotiel

Beschrijving	Vloerzeil
Omgeving	Binnen
Primaire drager	Vloer
Asbestmateriaal	Prefab - afwerking - Vloerzeil
Bindmiddel van asbestmateriaal	Karton - papier - viltachtig
Gebondenheid op basis van bindmiddel	Niet-hechtgebonden
Hoeveelheid (oppervlakte - aantal)	• 90,00 m <sup>2</sup> - 1 stuk
Totale oppervlakte	90,00 m <sup>2</sup>

Eenvoudig bereikbaar	Ja
Bevestigingswijze	<ul style="list-style-type: none"><li>• Verlijmd, ingegoten, versmeerd</li></ul>
Identificatiemethode	Vaststelling met monstername
Destructieve handeling voor identificatie	Nee

Het asbestmateriaal valt onder de mijlpaal van 2034.

- Verwijder dit asbestmateriaal zo snel mogelijk. Volg de toestand goed op.
- Voer bijkomende staalname(s) uit.

- Hermetische zone (erkend asbestverwijderaar)  
Deze verwijdermethode valt onder de vorm van hermetische zone conform de VLAREM en de Codex Welzijn op het werk. Het verwijderen van deze toepassing in een binnenruimte vormt een groot risico op het inademen van asbestvezels. Alle maatregelen opgenomen in de wetgeving moeten strikt nageleefd worden.

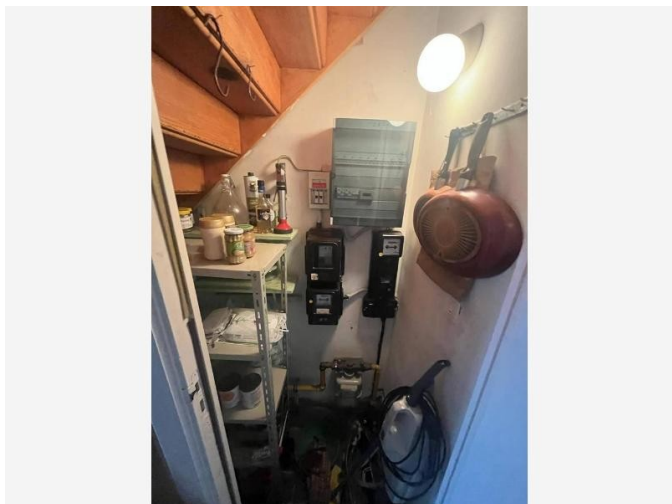
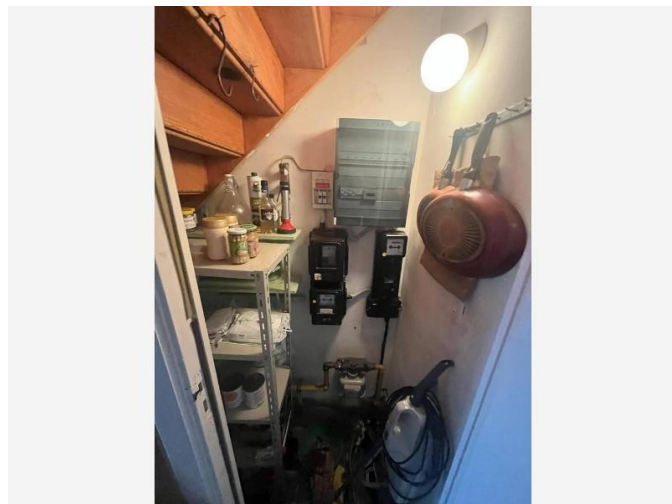
Eindbeoordeling materiaalisico	Laag materiaalisico en/of verlaagde kans op vezelvrijgave
--------------------------------	---

Gebondenheid	Categorie 1: hechtgebonden in oorsprong
Asbestsoort (vezeltype)	Crocidoliet aanwezig
Asbestconcentratie	Laag (< 50%)
Afschermingsgraad van het gehele materiaal	Geheel of deels (ook) vrij aan de binnenlucht
Toestand van het materiaal	Onbeschadigd, niet verweerd

Beschrijving	bakeliet infrastructuur
Omgeving	Binnen
Primaire drager	Communicatie en elektrische infrastructuur en uitrusting
Asbestmateriaal	Plaat, paneel, tablet - Type Bakeliet
Bindmiddel van asbestmateriaal	Kunststof of -hars
Gebondenheid op basis van bindmiddel	Hecht
Hoeveelheid (oppervlakte - dikte - aantal)	• 0,10 m <sup>2</sup> - 2,00 cm - 2 stuks
Totaal volume	0,004 m <sup>3</sup>
Eenvoudig bereikbaar	Ja

Het asbestmateriaal valt onder de mijlpaal van 2040.

- Zorg voor een veilig beheer. Vermijd het beschadigen van het asbestmateriaal. Controleer de toestand jaarlijks op wijzigingen.
- Zorg voor een veilig beheer en verwijder dit asbestmateriaal wanneer het bij werken eenvoudig bereikbaar wordt. Controleer de toestand jaarlijks op wijzigingen.
- Voer bijkomende staalname(s) uit.

- Eenvoudige handelingen: mag via doe-het-zelf of door werknemer(s) met opleidingsattest eenvoudige handelingen  
Deze verwijdermethode valt onder de vorm van eenvoudige handelingen conform de VLAREM en de Codex Welzijn op het werk. De toestand moet echter ongewijzigd blijven tijdens het verwijderen. Alle maatregelen opgenomen in de wetgeving moeten strikt nageleefd worden.

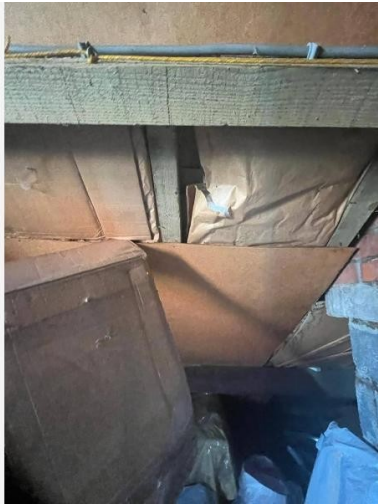
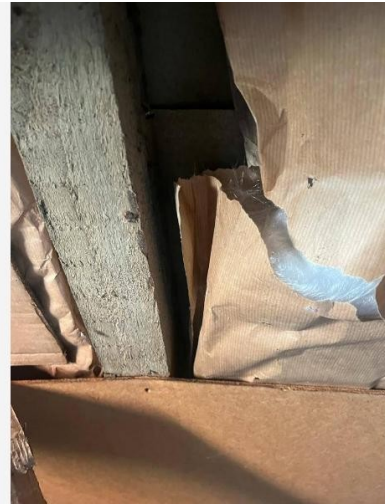
Eindbeoordeling materiaalrisico	Laag materiaalrisico en/of verlaagde kans op vezelvrijgave
---------------------------------	--

Gebondenheid	Categorie 1: hechtgebonden in oorsprong
Asbestsoort (vezeltype)	Alleen chrysotiel
Asbestconcentratie	Laag (< 50%)
Afschermingsgraad van het gehele materiaal	Geheel of deels (ook) vrij aan de binnenlucht
Toestand van het materiaal	Licht beschadigd, licht verweerd. Intact materiaal type Pical – asbestboard of categorie III 'gebondenheid'

#	Type	Referentie	Resultaat
3.1	Puntmonster	1.3 Onderdakplaat	Chrysotiel

Beschrijving	Onderdakplaat
Omgeving	Binnen
Primaire drager	Schuin dak
Asbestmateriaal	Plaat, paneel, tablet - Type Menuiserite

<b>Bindmiddel van asbestmateriaal</b>	Cement
<b>Gebondenheid op basis van bindmiddel</b>	Hecht
<b>Hoeveelheid (oppervlakte - dikte - aantal)</b>	• 70,00 m <sup>2</sup> - 1,00 cm - 1 stuk
<b>Totaal volume</b>	0,70 m <sup>3</sup>
<b>Eenvoudig bereikbaar</b>	Ja
<b>Bevestigingswijze</b>	• Onbekend
<b>Identificatiemethode</b>	Vaststelling met monstername
<b>Destructieve handeling voor identificatie</b>	Nee

Het asbestmateriaal valt onder de mijlpaal van 2040.

- Zorg voor een veilig beheer. Vermijd het beschadigen van het asbestmateriaal. Controleer de toestand jaarlijks op wijzigingen.
- Zorg voor een veilig beheer en verwijder dit asbestmateriaal wanneer het bij werken eenvoudig bereikbaar wordt. Controleer de toestand jaarlijks op wijzigingen.
- Voer bijkomende staalname(s) uit.

- Eenvoudige handelingen: enkel door erkend asbestverwijderaar  
Deze verwijdermethode valt onder de vorm van eenvoudige handelingen 'enkel door een erkend asbestverwijderaar' conform de VLAREM en de Codex Welzijn op het werk aangezien de kans op schadevorming tijdens de verwijderingswerken zeer groot is. Alle maatregelen opgenomen in de wetgeving moeten strikt nageleefd worden. De toepassing werd beschreven

als asbestverdacht omdat er geen monsters waren genomen (voorkeur van de klant). Bij verbouwing of werkzaamheden is het raadzaam om de betreffende toepassing te bemonsteren. Dit is om te controleren of bijhorende verwijderingsactie al dan niet moet worden ondernomen.

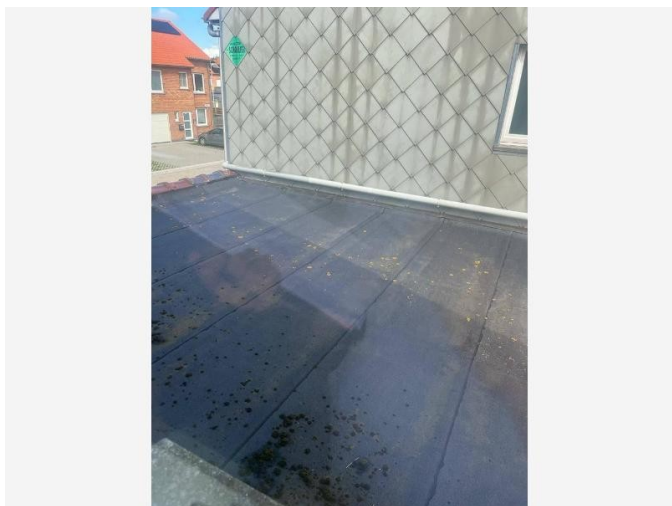
Situeringfoto

**Reden:** Er is geen volledige risicobeoordeling mogelijk

**Uitleg van de asbestdeskundige:** Roofing die werd aangebracht vóór 2001 kan asbest bevatten. De roofing werd echter niet bemonsterd gezien de functionaliteit hierna niet meer gegarandeerd kan worden. Bijgevolg stellen wij huidige beperkingsfiche op. Wij adviseren om bij eventuele dakrenovatiewerken of verwijdering van de roofing alsnog over te gaan tot monsternamen om de aanwezigheid van asbestvezels te kunnen uitsluiten.

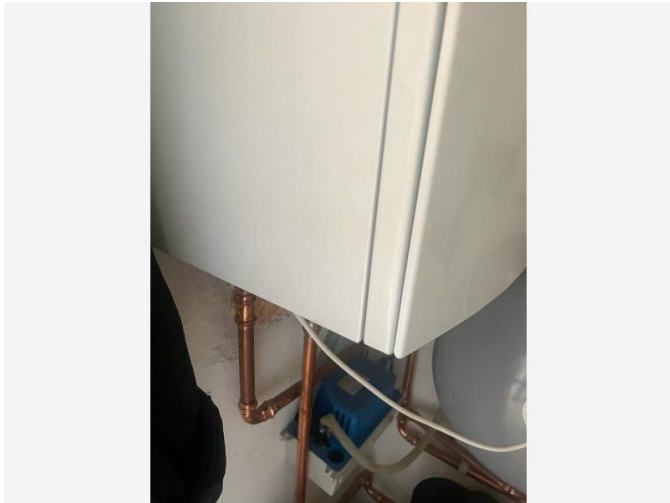
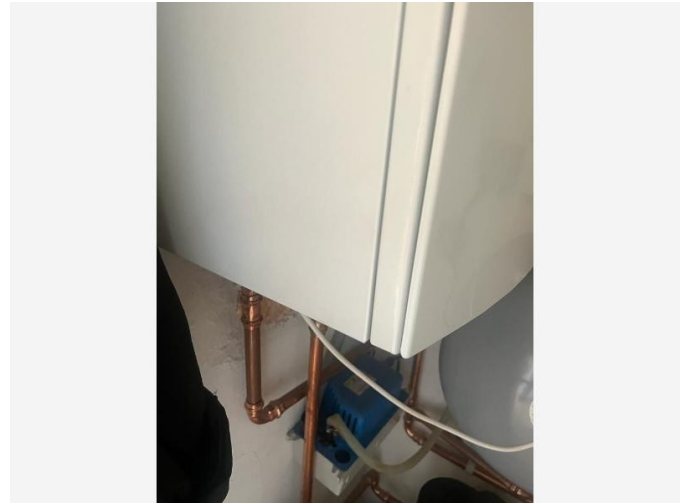
Geen asbest

#	Type	Referentie	Resultaat
5.1	Mengmonster	1.1 pleisterwerk	Geen asbest

Beschrijving	Pleisterwerk
Omgeving	Binnen
Primaire drager	Binnenwand

<b>Bindmiddel van materiaal</b>	Gips - kalk
<b>Gebondenheid op basis van bindmiddel</b>	Niet-hechtgebonden
<b>Hoeveelheid (oppervlakte - dikte - aantal)</b>	• 150,00 m <sup>2</sup> - 1,00 cm - 1 stuk
<b>Totaal volume</b>	1,50 m <sup>3</sup>
<b>Identificatiemethode</b>	Vaststelling met monstername
<b>Destructieve handeling voor identificatie</b>	Nee
