# Asbestinventarisatetest

Grendelbaan 18, 3590 Diepenbeek

Attestnummer : **20230329-000067.000**

## Zone 1: Hoofdgebouw

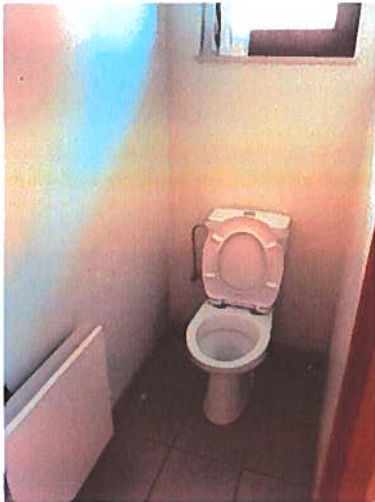
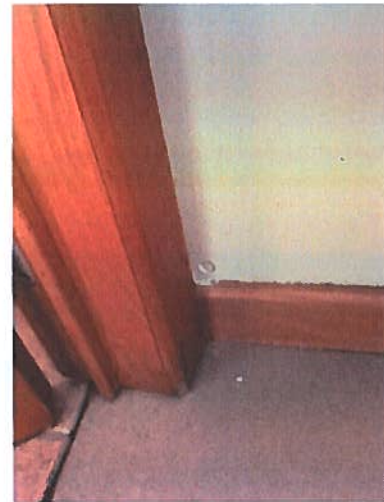
## Fiche 2: pleister muren

Geen asbest

Overzichtsfoto

Detailfoto

Beschrijving	pleister muren
Omgeving	Binnen
Primaire drager	Binnenwand

<b>Bindmiddel van materiaal</b>	Gips - kalk
<b>Gebondenheid op basis van bindmiddel</b>	Niet-hechtgebonden
<b>Hoeveelheid (oppervlakte - dikte - aantal)</b>	• 150,00 m <sup>2</sup> - 1,00 cm - 1 stuk
<b>Totaal volume</b>	1,50 m <sup>3</sup>
<b>Identificatiemethode</b>	Vaststelling met monstername
<b>Destructieve handeling voor identificatie</b>	Nee
<b>Opmerking</b>	Plafonds zijn geverfde dalen. Natte ruimte, individuele ruimte, trappenhal
