Asbestinventarisatetest

Sint-Barbarastraat 39, 3590 Diepenbeek

Attestnummer : 20231210-000012.000

Niet-asbestveilig

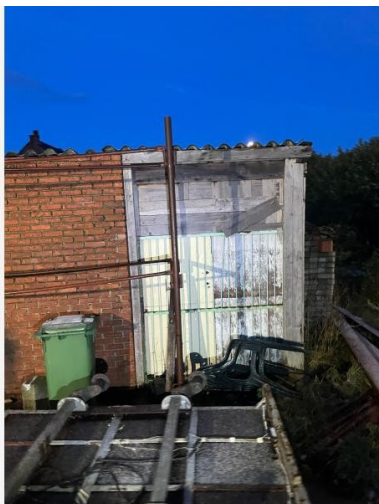
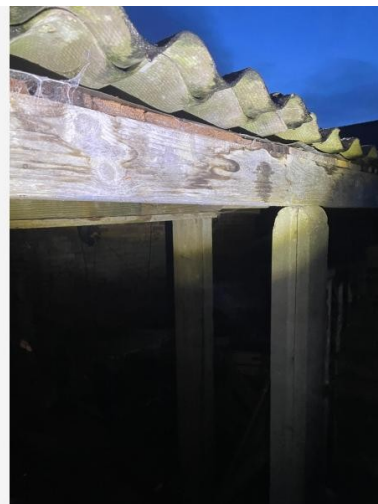
Het asbestmateriaal valt onder de mijlpaal van 2034.

Eindbeoordeling materiaalisico	Laag materiaalisico en/of verlaagde kans op vezelvrijgave
--------------------------------	---

Gebondenheid	Categorie 1: hechtgebonden in oorsprong
Asbestsoort (vezeltype)	Crocidoliet aanwezig
Asbestconcentratie	Laag (< 50%)
Afschermingsgraad van het gehele materiaal	Geheel of deels vrij aan de buitenlucht
Toestand van het materiaal	Licht beschadigd, licht verweerd. Intact materiaal type Pical – asbestboard of categorie III 'gebondenheid'

Beschrijving	golfplaten bijgebouw
Omgeving	Grenst aan binnen- en buitenlucht
Primaire drager	Schuin dak
Asbestmateriaal	Dak- en gevelbekleding - Golfplaat
Bindmiddel van asbestmateriaal	Cement
Gebondenheid op basis van bindmiddel	Hecht
Hoeveelheid (oppervlakte - aantal)	• 103,00 m ² - 1 stuk
Totale oppervlakte	103,00 m ²

Verwijderen

- Zorg voor een veilig beheer. Vermijd het beschadigen van het asbestmateriaal. Controleer de toestand jaarlijks op wijzigingen.

- Eenvoudige handelingen: mag via doe-het-zelf of door werknemer(s) met opleidingsattest eenvoudige handelingen
Verwijder dit materiaal bij renovatie.
Gebruik FFP3-mondmasker, handschoenen, overall.
Materiaal niet gooien of breken.
Kijk op www.Limburg.net – asbest voor mogelijkheden en hulpmaatregelen van de overheid.

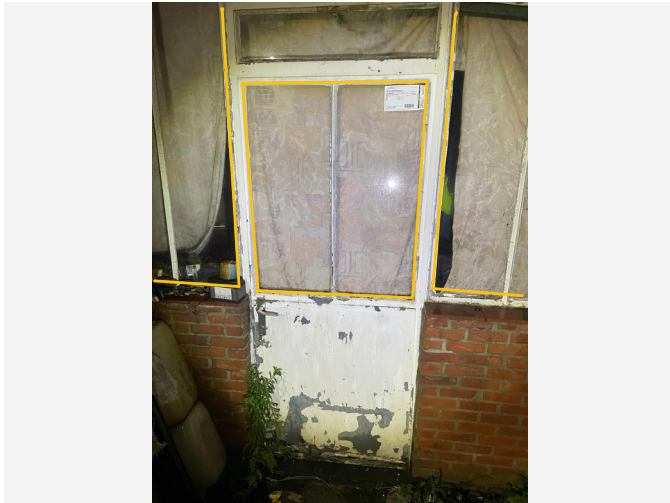
Geen asbest

#	Type	Referentie	Resultaat
3.1	Puntmonster	23-9339-214-M01	Geen asbest

Beschrijving	mastiek ramen
Omgeving	Buiten
Primaire drager	Wandopening verticaal (raam, deur, ...)
Bindmiddel van materiaal	Kitten, mastiek, pasta

Gebondenheid op basis van bindmiddel	Hecht
Hoeveelheid (gewicht - aantal)	• 1,00 kg - 1 stuk
Totaal gewicht	1,00 kg
Identificatiemethode	Vaststelling met monstername
Destructieve handeling voor identificatie	Nee
Opmerking	Mastiek van de ramen en deuren aan de ingang langs de rechterzijde.
