Asbestinventarisatetest

Borsbeeksebrug 3/62, 2600 Antwerpen

Attestnummer : 20230921-000331.000

Uitgegeven op : 21.09.2023

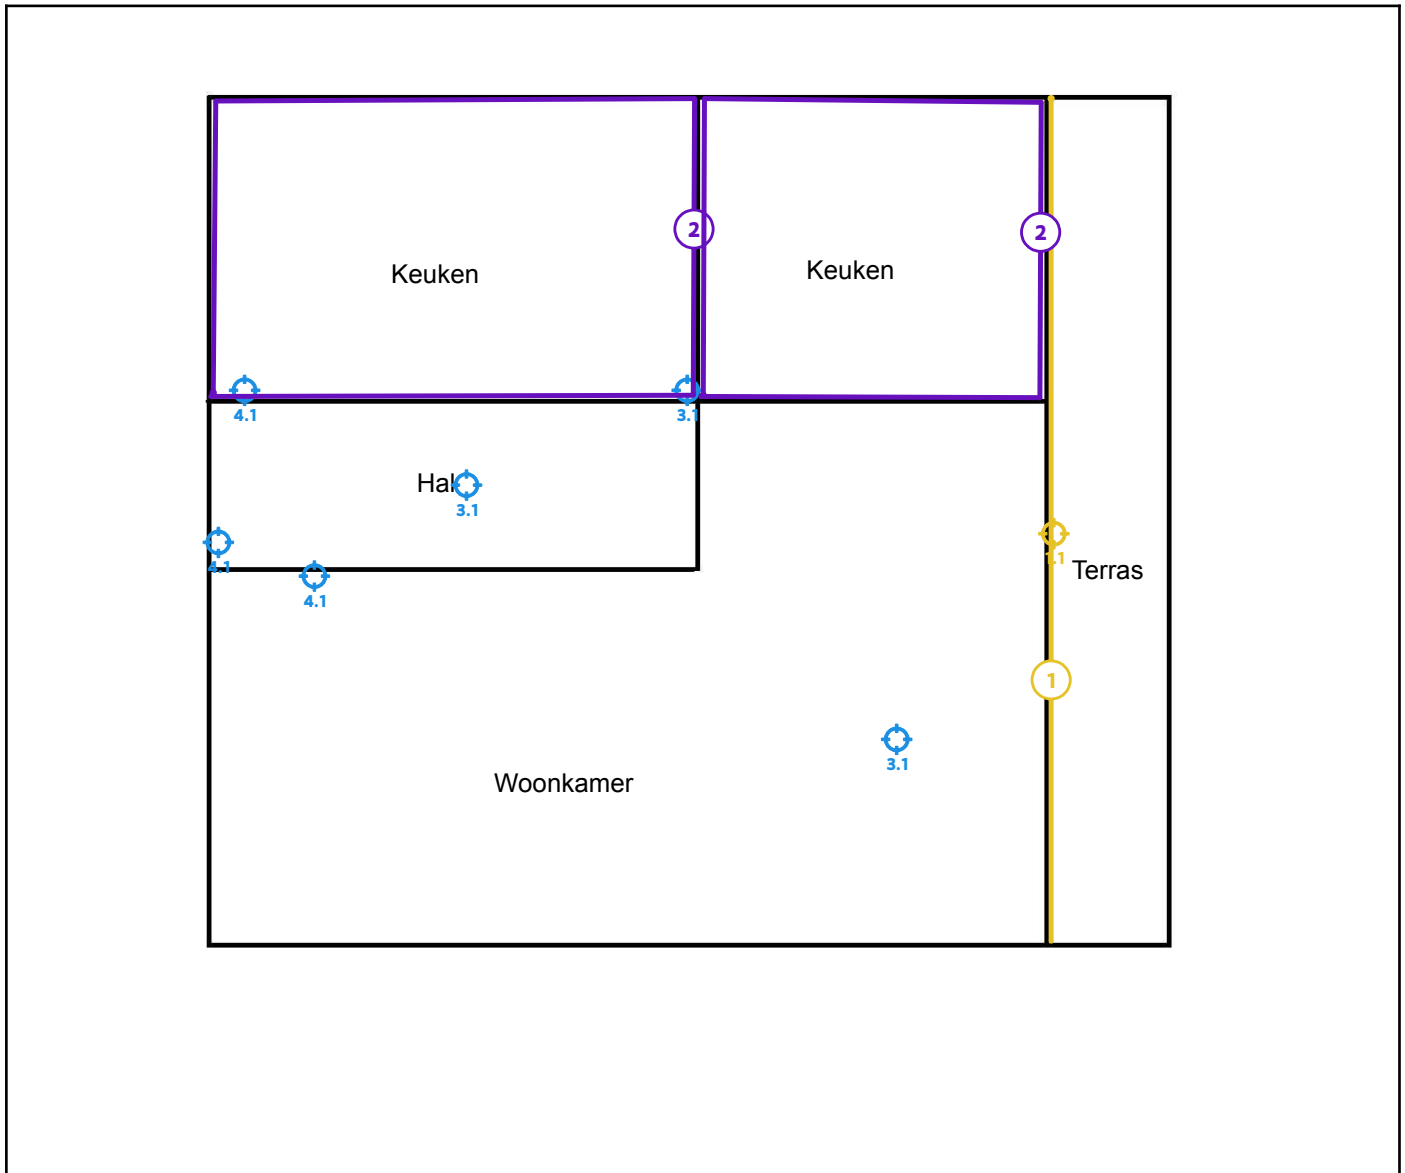
Plan 1.1: Appartement 62

Beschrijving	Type	Actie
1. Mastiek ramen	Asbestmateriaal	Zorgvuldig beheren
1.1 Code: M03	Puntmonster	-
2. Tegelijm badkamer/keuken	Advies	-
3. Pleisterwerk plafonds	Geen asbest	-
3.1 Code: M02	Mengmonster	-

4. Pleisterwerk muren	Geen asbest	-
4.1 Code: M01	Mengmonster	-

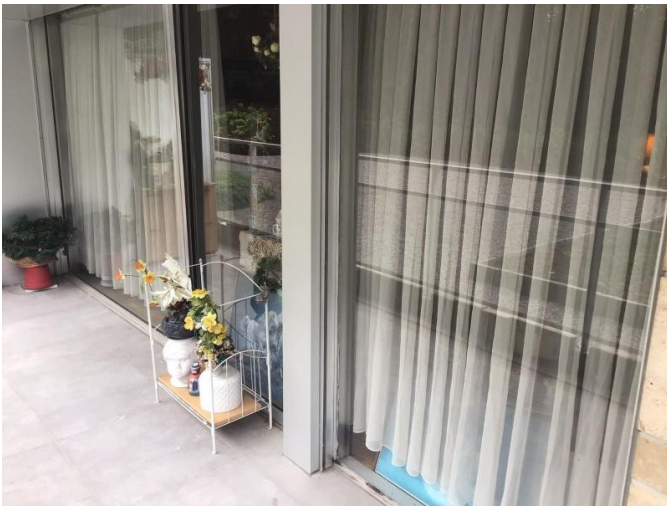
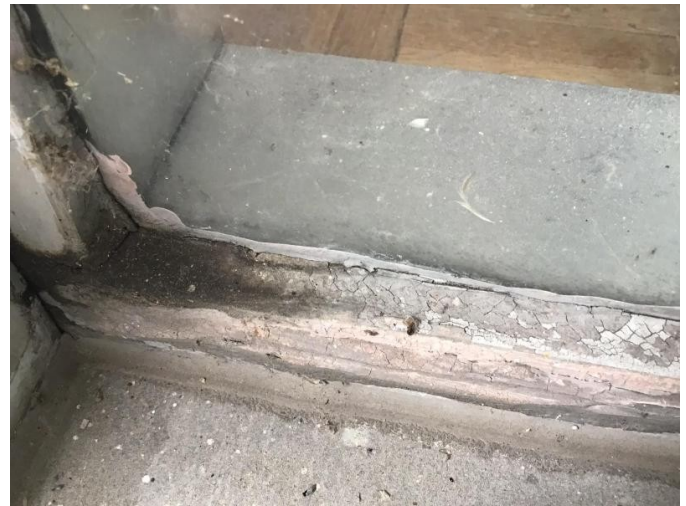
Overzichtsfoto

Detailfoto

Eindbeoordeling materiaalrisico	Laag materiaalrisico en/of verlaagde kans op vezelvrijgave
---------------------------------	--

Gebondenheid	Categorie 1: hechtgebonden in oorsprong
Asbestsoort (vezeltype)	Alleen chrysotiel
Asbestconcentratie	Laag (< 50%)
Afschermingsgraad van het gehele materiaal	Geheel of deels vrij aan de buitenlucht
Toestand van het materiaal	Licht beschadigd, licht verweerd. Intact materiaal type Pical – asbestboard of categorie III 'gebondenheid'

#	Type	Referentie	Resultaat
1.1	Puntmonster	M03	Chrysotiel

Beschrijving	Mastiek ramen
Omgeving	Buiten
Primaire drager	Wandopening verticaal (raam, deur, ...)
Asbestmateriaal	In-situ afwerkingslagen - Pasta, stopverf, voegsel, stopsel, vulsel, mastiek, kitten, ...

Bindmiddel van asbestmateriaal	Kitten, mastiek, pasta
Gebondenheid op basis van bindmiddel	Hecht
Hoeveelheid (gewicht - aantal)	<ul style="list-style-type: none"> • 1,50 kg - 1 stuk
Totaal gewicht	1,50 kg
Eenvoudig bereikbaar	Ja
Bevestigingswijze	<ul style="list-style-type: none"> • Verlijmd, ingegoten, versmeerd
Identificatiemethode	Vaststelling met monstername
Destructieve handeling voor identificatie	Nee

Het asbestmateriaal valt onder de mijlpaal van 2040.

- Zorg voor een veilig beheer. Vermijd het beschadigen van het asbestmateriaal. Controleer de toestand jaarlijks op wijzigingen.

- Eenvoudige handelingen: mag via doe-het-zelf of door werknemer(s) met opleidingsattest eenvoudige handelingen
Voor asbesthoudende mastiek voorziet de wet geen verplichting om deze asbesthoudende toepassing te laten verwijderen door een firma met een opleidingsattest eenvoudige handelingen. U mag deze asbesttoepassing zelf verwijderen met inachtneming van de nodige veiligheidsmaatregelen om uzelf en uw omgeving te beschermen. Een beschadigde asbesttoepassing in slechte staat kan makkelijk verder breken of vergruizen. Er komen dan schadelijke asbestvezels vrij die ingeademd kunnen worden. De verwijdering van het materiaal moet met de nodige zorg en veiligheidsvoorzieningen gebeuren.

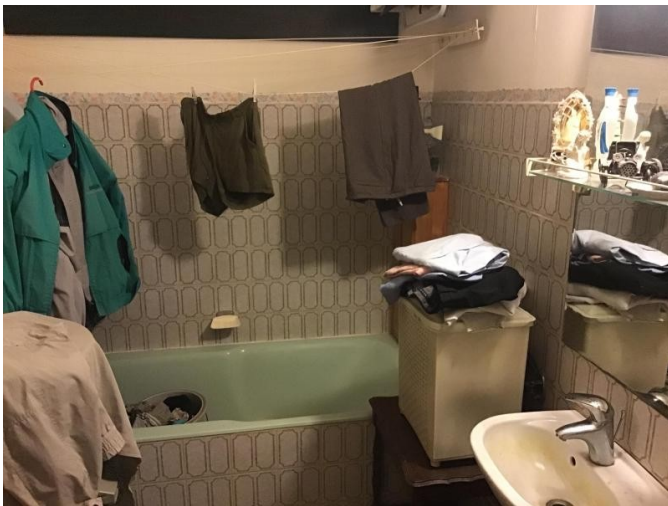
Vrije foto

De muurtegels waren in goede staat en er was geen beschadiging vast te stellen. Bij verwijdering van muurtegels is het raadzaam de nodige beschermingsmiddelen te dragen om alle risico uit te sluiten. In de periode dat deze woning werd gebouwd, werd frequent asbestverdachte tegellijm gebruikt.

Identificatiemethode	Redelijk vermoeden
Bindmiddel	Lijm
Gebondenheid bindmiddel	Hecht

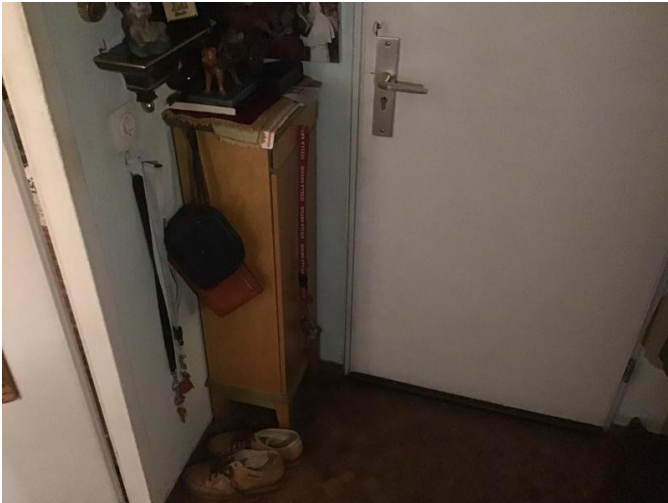
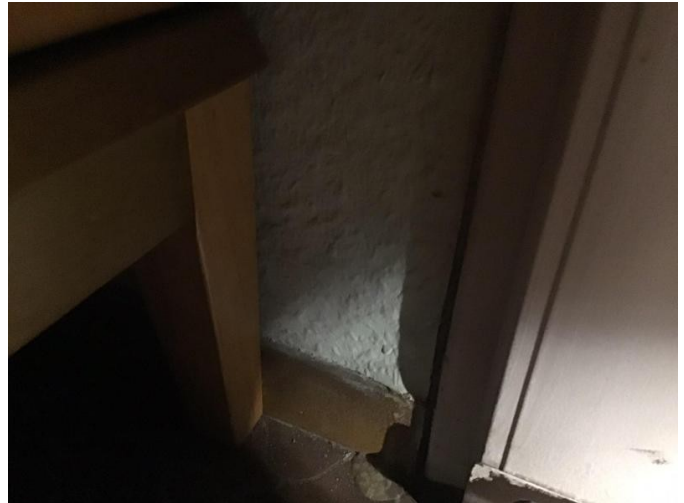
Fiche 4: Pleisterwerk muren

Geen asbest

#	Type	Referentie	Resultaat
4.1	Mengmonster	M01	Geen asbest

Beschrijving	Pleisterwerk muren
Omgeving	Binnen
Primaire drager	Binnenwand
Bindmiddel van materiaal	Gips - kalk

Gebondenheid op basis van bindmiddel	Niet-hechtgebonden
Hoeveelheid (oppervlakte - dikte - aantal)	• 60,00 m ² - 1,50 cm - 1 stuk
Totaal volume	0,90 m ³
Identificatiemethode	Vaststelling met monstername
Destructieve handeling voor identificatie	Nee
