Asbestinventarisatetest

Dascottelei 68/2, 2100 Antwerpen

Attestnummer : **20260320-000198.000**

Uitgegeven op : **20.03.2026**

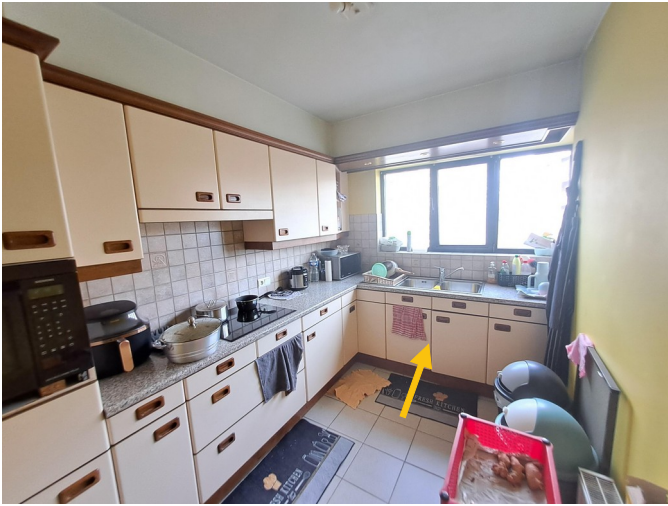
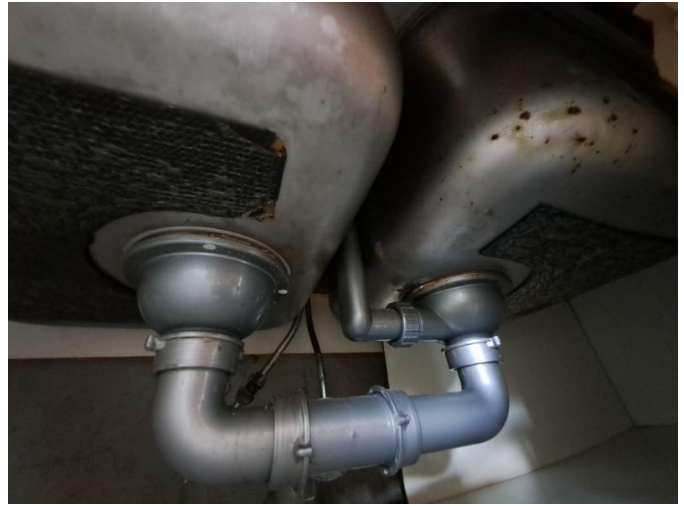
Fiche 1: Lapje onder lavabo

Geen asbest

#	Type	Referentie	Resultaat
1.1	Puntmonster	1.1	Geen asbest

Beschrijving	Lapje onder lavabo
Omgeving	Binnen
Primaire drager	Lavabo
Bindmiddel van materiaal	Bitumen (roofing, teer, asfalt)
Gebondenheid op basis van bindmiddel	Hecht
Hoeveelheid (gewicht - aantal)	<ul style="list-style-type: none">• 0,20 kg - 2 stuks
Totaal gewicht	0,40 kg
Identificatiemethode	Een monstername door de asbestdeskundige met laboanalyse door een asbestlabo.
Destructieve handeling voor identificatie	Nee

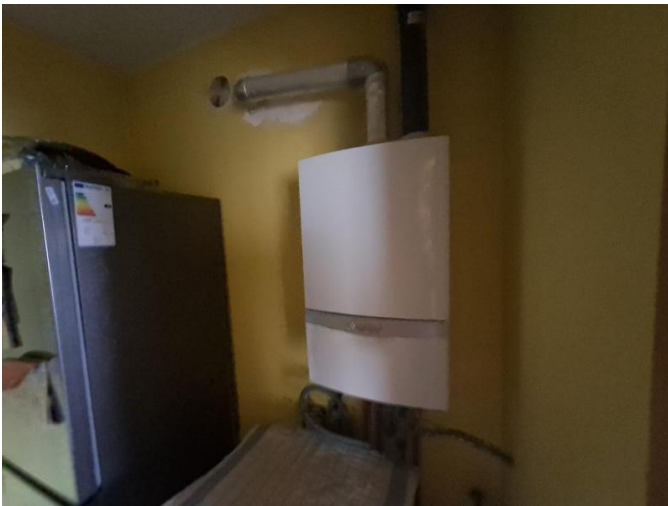
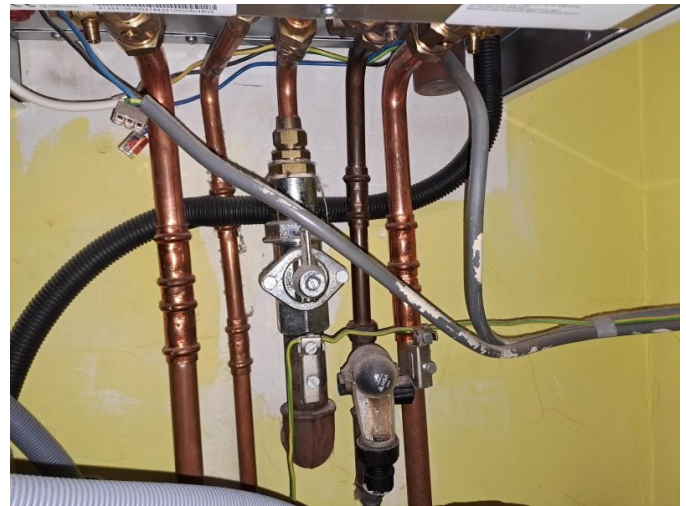
Beschrijving	Notitie	Terug te vinden op plannen
Fiche 4: Materialen aan de stookketel	-	-
Fiche 5: Afdichting ramen	-	-
