Asbestinventarisatetest

Broechemsesteenweg 30, 2531 Boechout

Attestnummer : **20260609-000471.000**

Asbestveilig (maar mogelijk niet asbestvrij)

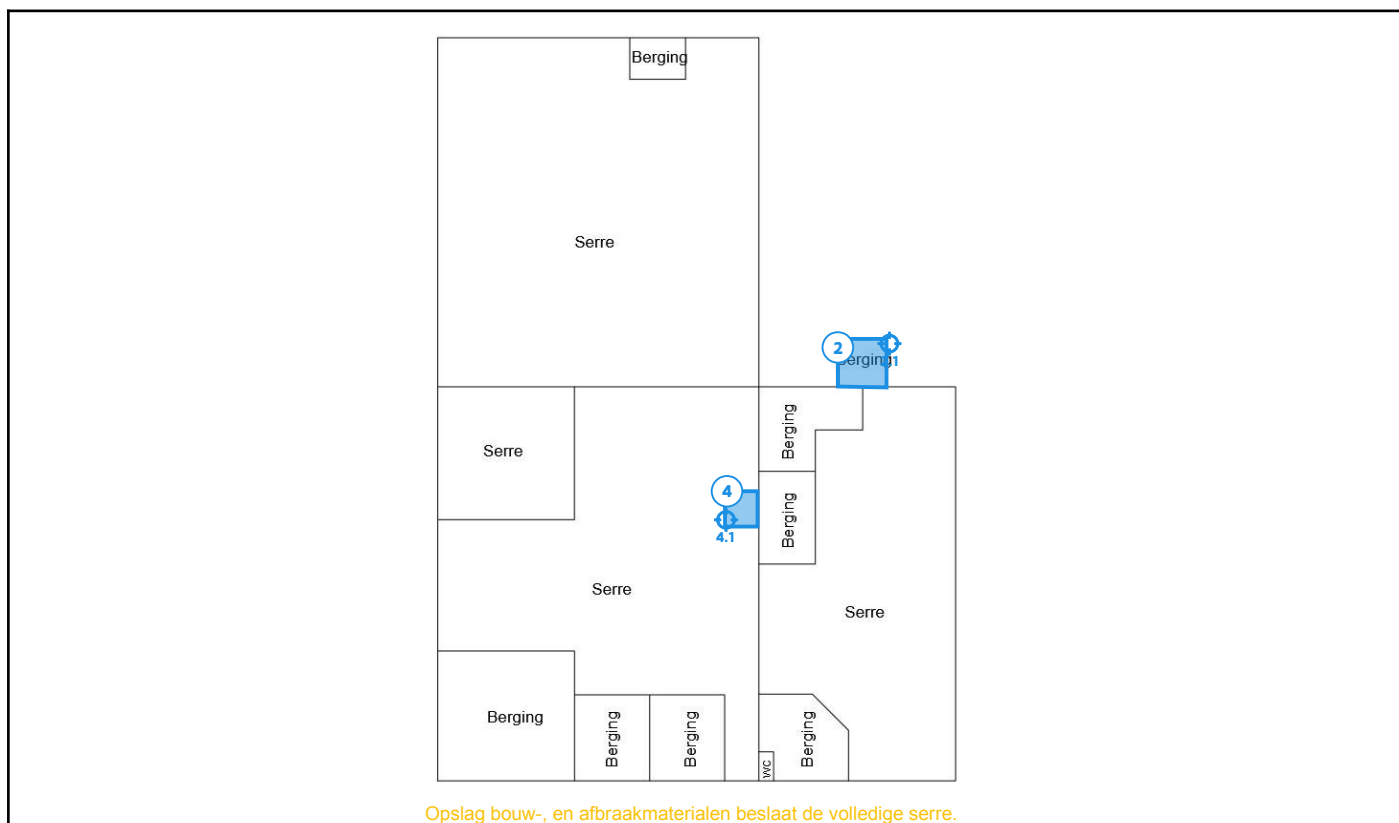
Plan 1.1: Gelijkvloers

Beschrijving	Type	Actie
1. Opslag van afbraak-, en bouwmaterialen	Beperking	-
2. Roofing	Geen asbest	-
2.1 Code: 4.62912	Puntmonster	-
4. Vlakke plaat	Geen asbest	-
4.1 Code: 4.62910	Puntmonster	-

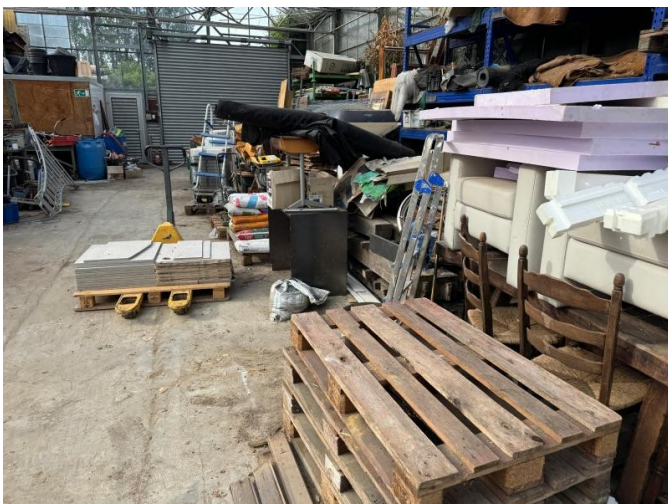
Situeringfoto

Tijdelijke beperking

Reden: Materiaal in opslag

Uitleg van de asbestdeskundige: Een groot deel van het vloeroppervlak van de serre en de achterliggende grond zijn bezet met een grootschalige opslag van afbraak- en bouwmaterialen. Door de dichtheid, de omvang en de onstabiele stapeling van deze materialen is het om veiligheidsredenen (val- en instortingsgevaar van de gestapelde materialen) onmogelijk om de onderliggende bodem, de constructievoeten en de dieper gelegen stock visueel te inspecteren of te bemonsteren. Er kan geen sluitend oordeel worden gevormd over de aanwezigheid van (losse) asbestverdachte afvalstoffen, restanten of eventuele bodemverontreiniging onder en tussen alle opgeslagen materialen.

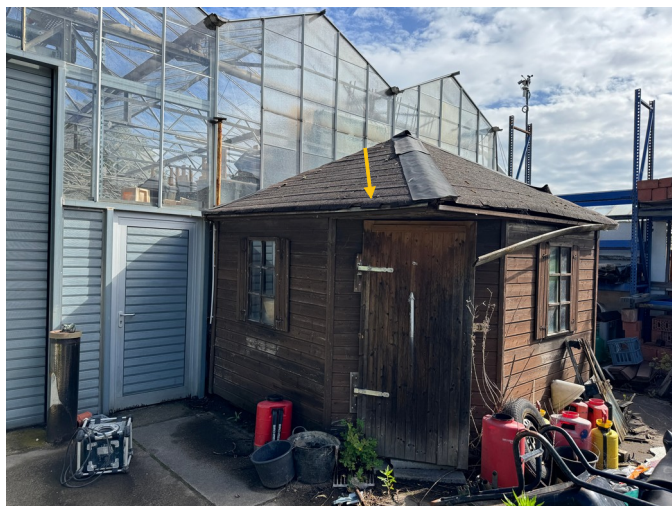
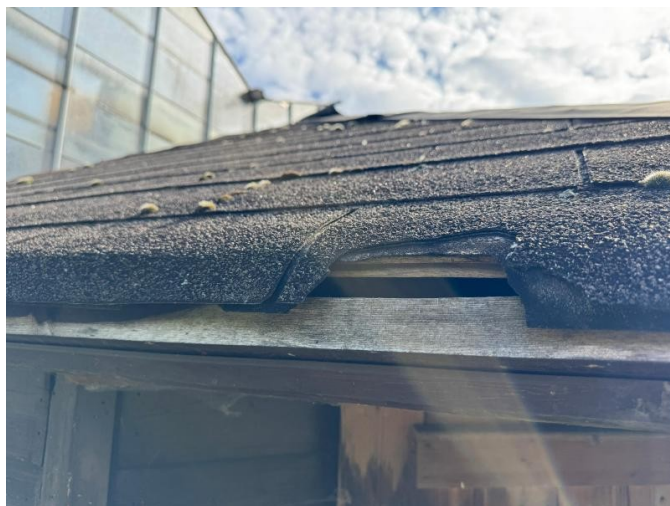
Fiche 2: Roofing

Geen asbest

#	Type	Referentie	Resultaat
2.1	Puntmonster	4.62912	Geen asbest

Beschrijving	Roofing
Omgeving	Buiten
Primaire drager	Schuin dak
Bindmiddel van materiaal	Bitumen (roofing, teer, asfalt)
Gebondenheid op basis van bindmiddel	Hecht
Hoeveelheid (oppervlakte - aantal)	• 10,50 m ² - 1 stuk
Totale oppervlakte	10,50 m ²
Identificatiemethode	Een monstername door de asbestdeskundige met laboanalyse door een asbestlabo.
Destructieve handeling voor identificatie	Nee
Opmerking	Deze oppervlakte/gewicht is een bereedeneerde schatting. Er worden geen rechten verleend aan deze oppervlakte/gewicht. Deze zijn een schatting die voorkomt uit de monsterplaatsen en is daarom niet altijd representatief.

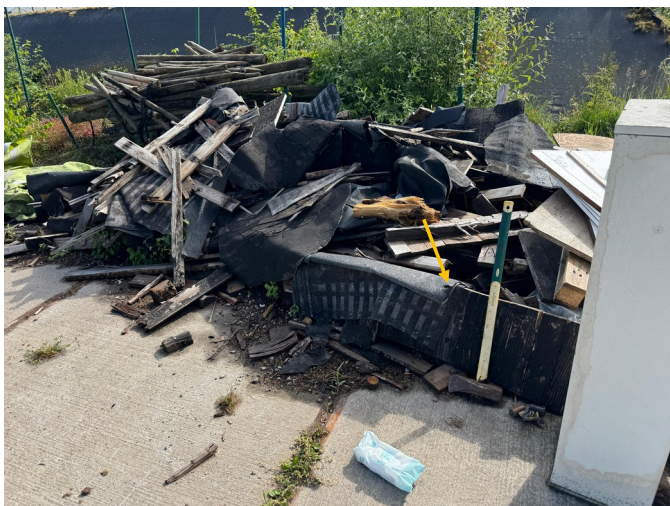
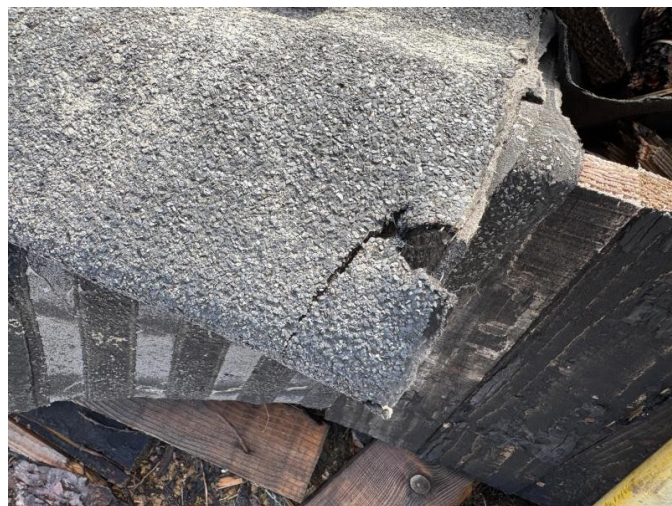
Fiche 3: Roofing

Afvalstof, geen asbest

#	Type	Referentie	Resultaat
3.1	Puntmonster	4.62911	Geen asbest

Beschrijving	Roofing
Type afvalstof	Betreft stock-voorraad of gedemonteerde materialen
Aanwezige resten	Resten roofing vermengd met houtafval
Omgeving	Buiten
Primaire drager	Puin of gemengde grond en stenen (geen bodem)
Materialen	<ul style="list-style-type: none">• Dak- en gevelbekleding - Roofing
Bindmiddel van materiaal	Bitumen (roofing, teer, asfalt)
Gebondenheid op basis van bindmiddel	Hecht
Hoeveelheid (gewicht - aantal)	<ul style="list-style-type: none">• 80,00 kg - 1 stuk
Totaal gewicht	80,00 kg
Identificatiemethode	Een monstername door de asbestdeskundige met laboanalyse door een asbestlabo.
Opmerking	Deze oppervlakte/gewicht is een beredeneerde schatting. Er worden geen rechten verleend aan deze oppervlakte/gewicht. Deze zijn een schatting die voorkomt uit de monsterplaatsen en is daarom niet altijd representatief.

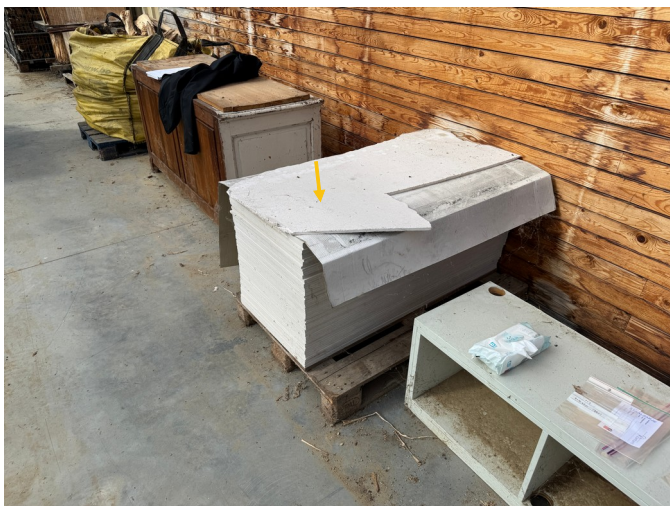
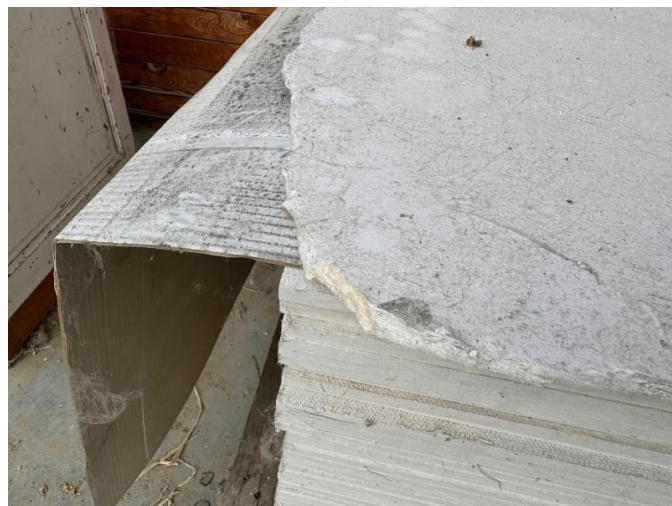
Fiche 4: Vlakke plaat

Afvalstof, geen asbest

#	Type	Referentie	Resultaat
4.1	Puntmonster	4.62910	Geen asbest

Beschrijving	Vlakke plaat
Type afvalstof	Betreft stock-voorraad of gedemonteerde materialen
Aanwezige resten	60 platen van 50x120cm
Omgeving	Binnen
Primaire drager	Onderdelen - stock
Materialen	<ul style="list-style-type: none">• Plaat, paneel, tablet - Calciumsilicaat (type Pical, type Promatect)
Bindmiddel van materiaal	Gips - kalk
Gebondenheid op basis van bindmiddel	Niet-hechtgebonden
Hoeveelheid (gewicht - aantal)	<ul style="list-style-type: none">• 150,00 kg - 1 stuk
Totaal gewicht	150,00 kg
Identificatiemethode	Een monstername door de asbestdeskundige met laboanalyse door een asbestlabo.
Opmerking	Deze oppervlakte/gewicht is een beredeneerde schatting. Er worden geen rechten verleend aan deze oppervlakte/gewicht. Deze zijn een schatting die voorkomt uit de monsterplaatsen en is daarom niet altijd representatief.
