## ELEKTRISCHE INSTALLATIES OP LAAGSPANNING EN OP ZEER LAGE SPANNING (Boek 1 - KB 08/09/2019)

Plaats controle:	Lindendreef 6, 8630 VEURNE		
EAN-code installatie:	/		
Tarief teller(s):	Dag	Private HS-cabine:	Neen
Nummer teller(s):	5504888	DNB:	Fluvius
Index teller(s):	42831	Type lokaal:	Halfopen woning
Type installatie	Wooneenheid

Overeenkomstig de voorschriften van Boek 1 – Installaties op laagspanning en op zeer lage spanning – Interne procedure QPRO/ELE/001			
Type controle:	Controlebezoek verkoop oude huishoudelijke installatie (8.4.2)		
Datum uitvoering:	<input checked="" type="checkbox"/> Vóór 01/10/1981	<input type="checkbox"/> Na 01/10/1981 en vóór 01/06/2020	<input type="checkbox"/> Na 01/06/2020
Nota's:	Zie rubriek "VASTSTELLINGEN - Opmerkingen"		
Afwijkingen (Deel 8):	Toegepast		
Herkeuring op verslag:	/

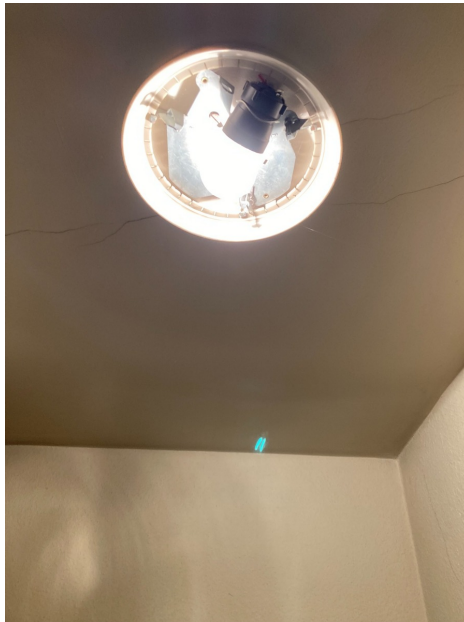
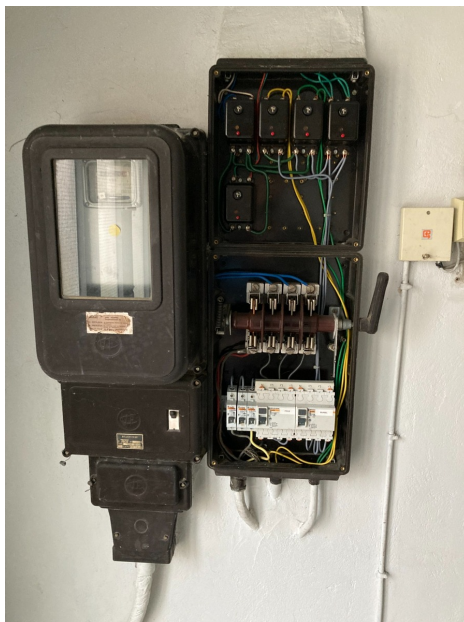
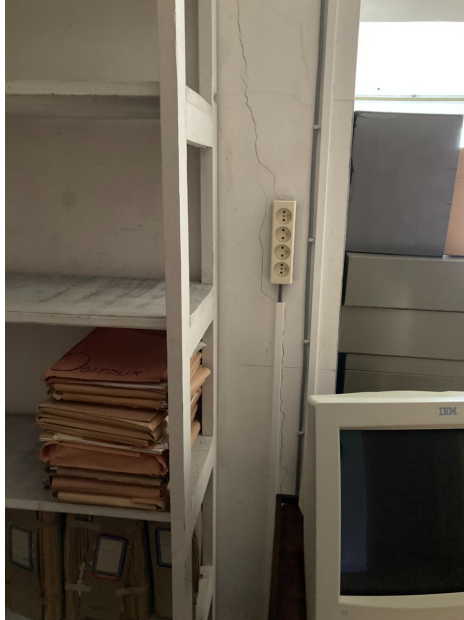
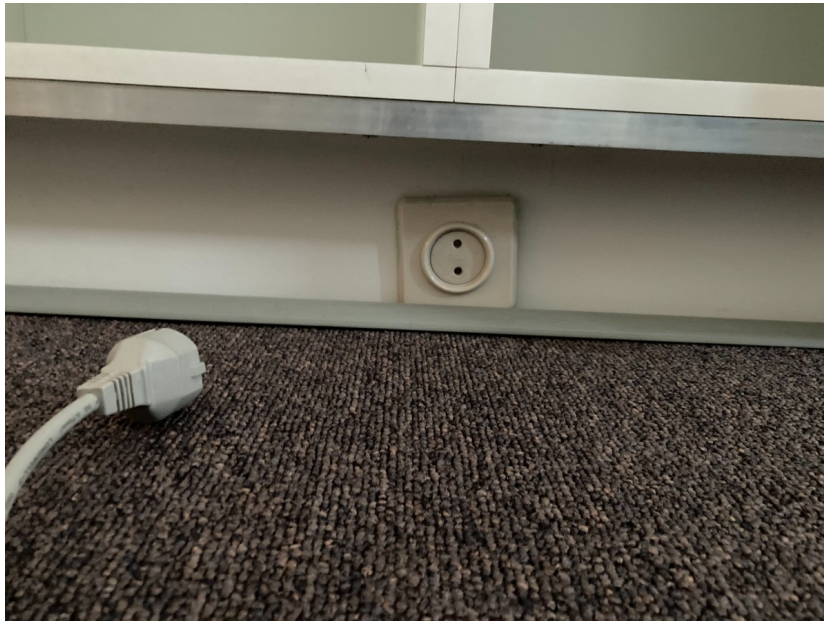
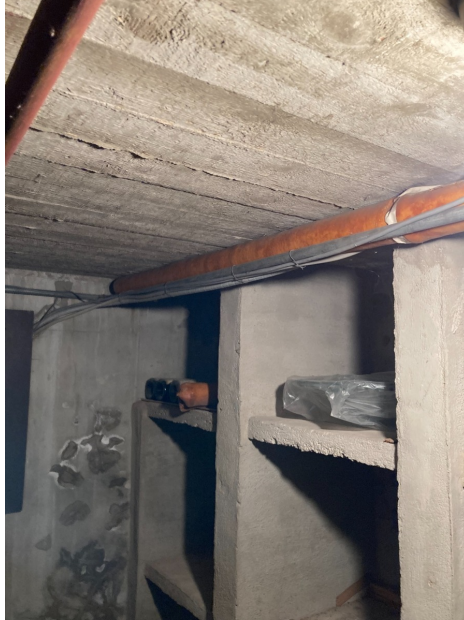
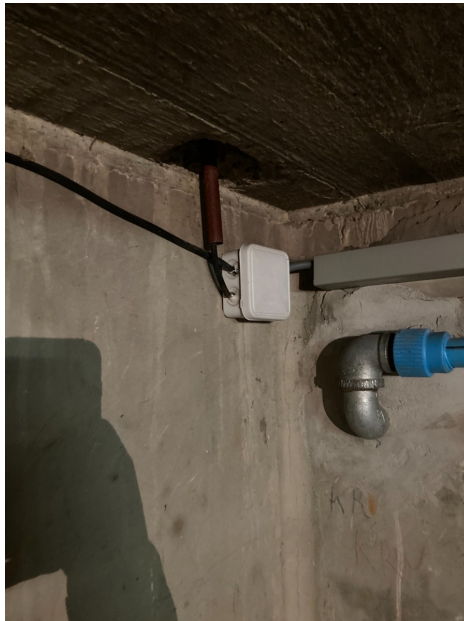
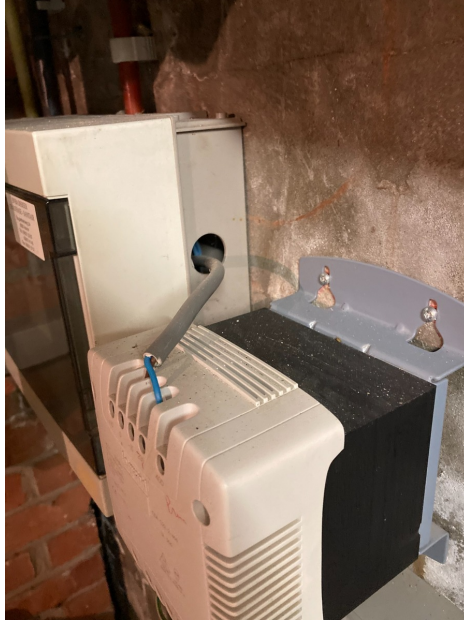
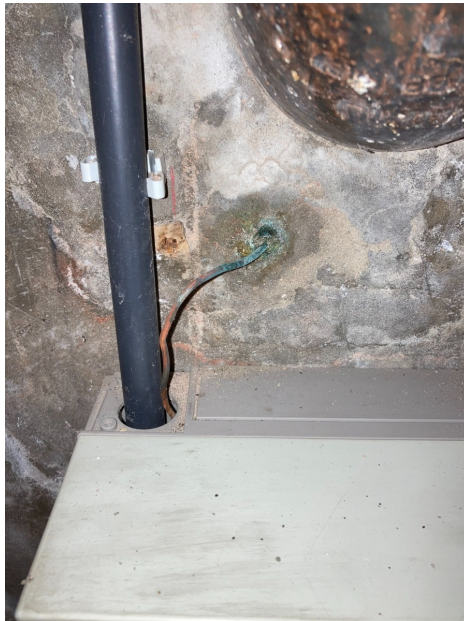
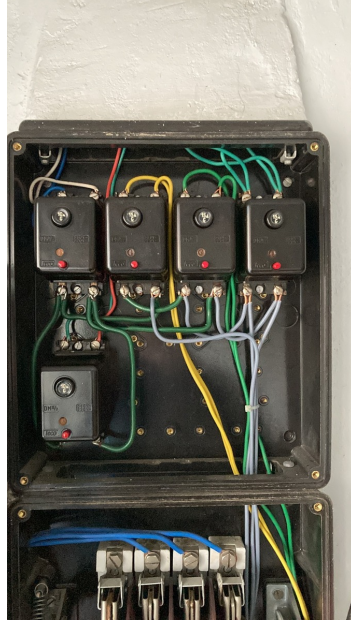
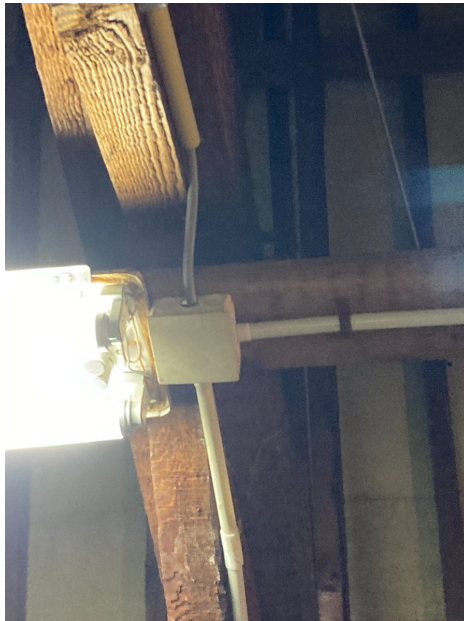
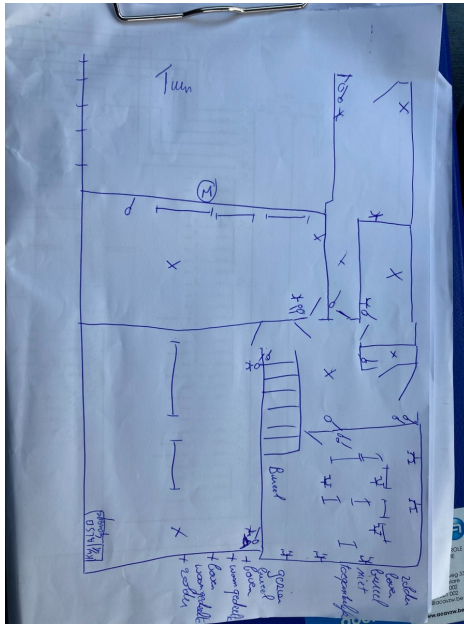
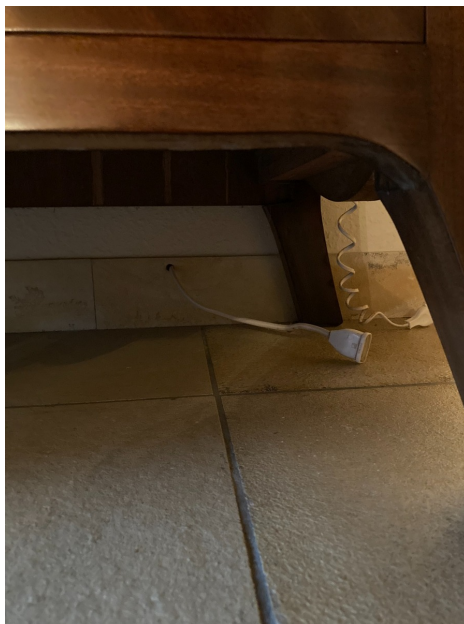
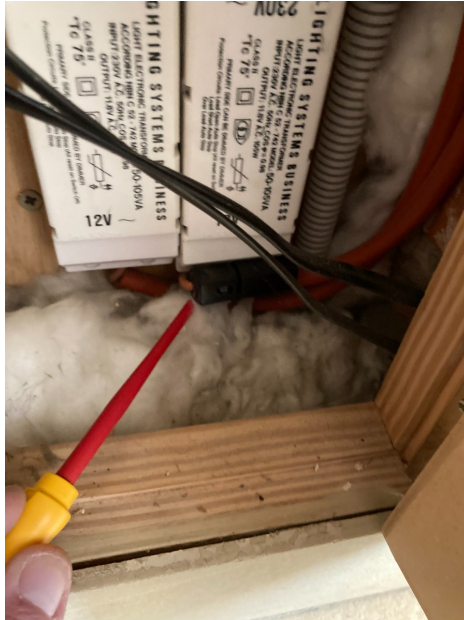
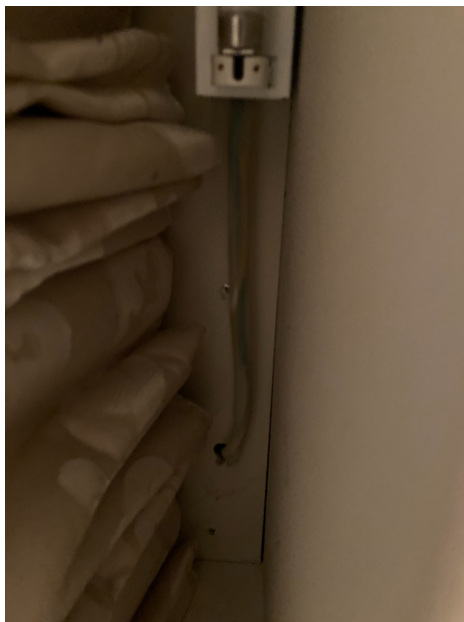
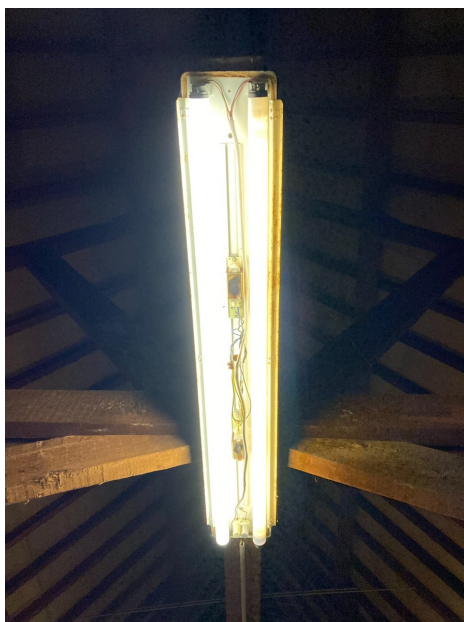
- 4.07. - De genaakbare, naakte delen onder spanning in het schakel- en verdeelbord zijn onvoldoende afgeschermd. (Boek 1, Onderafdeling 4.2.2.3./5.3.5.1. (a))  
Uitleg: zie foto's

- 4.08. - De niet-gebruikte invoeropeningen van het schakel- en verdeelbord (kabelinvoeren, afschermplaat,...) moeten degelijk afgedicht worden. (Boek 1, Onderafdeling 4.2.2.3./5.3.5.1. (a))  
Uitleg: zie foto's

- 4.10 - De identificatie van de bedienings-, beschermings- en scheidingsinrichtingen, alsook van de aansluitklemmen van de stroombanen, wordt niet uitgevoerd door goed zichtbare en onuitwisbare individuele markeringen. (Boek 1, Onderafdeling 3.1.3.1.)  
Uitleg: zie foto's

- 4.10A. - De identificatie van de schakel- en verdeelborden door middel van individuele markeringen is niet aanwezig (tenzij iedere mogelijkheid tot vergissen uitgesloten is). (Boek 1, Onderafdeling 3.1.3.3. (a))  
Uitleg: zie foto's

- 4.10B. - De aanduiding van de voedingsspanning op elk schakel- en verdeelbord is niet aanwezig. (Boek 1, Onderafdeling 3.1.3.3. (a))  
Uitleg: zie foto's
