**Mogelijke ongeschikt- en onbewoonbaarheid – Feyslaan 15<sup>1</sup>, 8630 Veurne**

# TECHNISCH VERSLAG VAN HET ONDERZOEK VAN DE KWALITEIT VAN ZELFSTANDIGE WONINGEN

Adres: *Feyslaan 15, 8630 Veurne*

# Fotoverslag: Technische vaststellingen

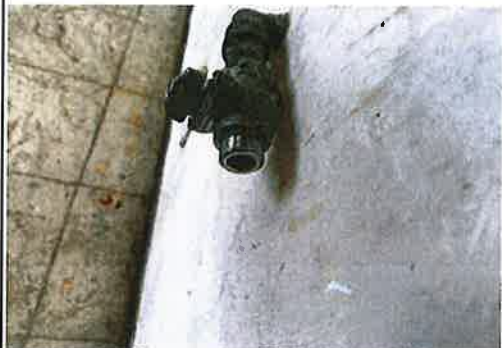
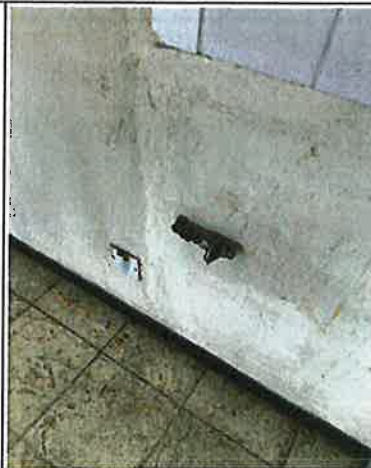
61: Op de gasleiding in de keuken is geen verbruikstoestel aangesloten. De leiding is niet voorzien van een metalen schroefdop.

Foto 2: 61: indicatie van een risico op ontploffing/brand

Foto 3: 61: indicatie van een risico op ontploffing/brand

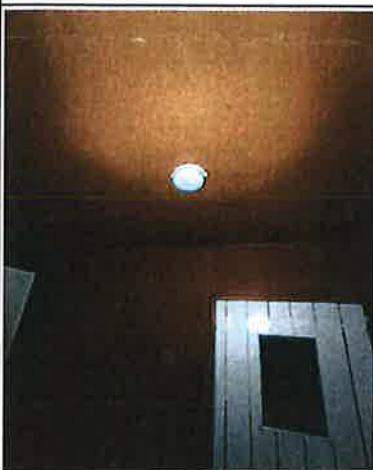
82: Een woning moet per bouwlaag uitgerust worden met minstens één rookmelder. Een zolder of een kelder waarin zich een technische installatie bevindt of die via een vaste trap toegankelijk is, wordt als bouwlaag beschouwd. Er hangt geen rookmelde op de eerste verdieping

Foto 4: 82: het gebouw voldoet niet aan de rookmeldersverplichting

rookmelder zolder

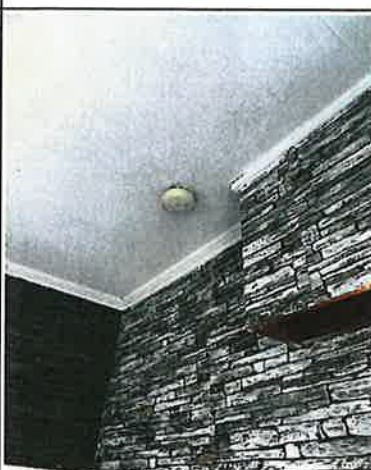
Foto 5: 82: het gebouw voldoet niet aan de rookmeldersverplichting

rookmelder gelijkvloers

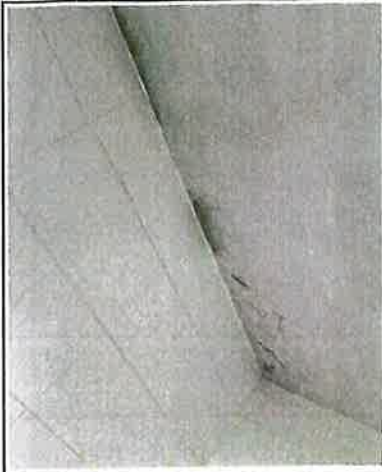
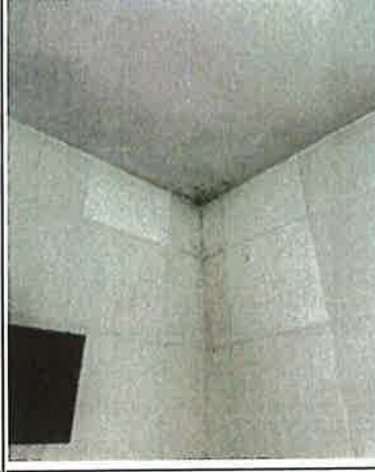
**102:** *Op het plafond van de badkamer is er ernstige schimmelvorming zichtbaar.*

Foto 8: 102: VOCHTSCHADE: condenserend vocht met schimmelvorming

Foto 9: 102: VOCHTSCHADE: condenserend vocht met schimmelvorming

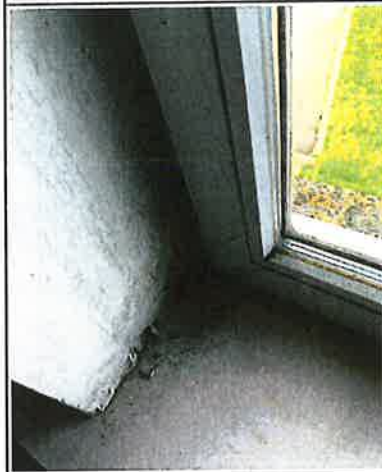
**112:** *Op de buitenmuur van de slaapkamers is er beperkte schimmelvorming zichtbaar.*

Foto 10: 112: VOCHTSCHADE: condenserend vocht met schimmelvorming

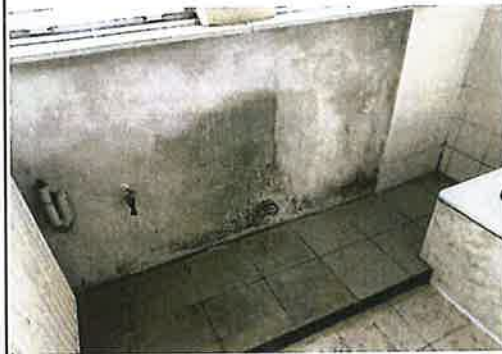
**113:** *Aan de buitenmuur van de badkamer ontbreekt de nodige afwerking.*

Foto 11: 113: AFWERKING van de buitenmuren: beschadiging (excl. vochtschade) of verwerking / noodzakelijke afwerking ontbreekt

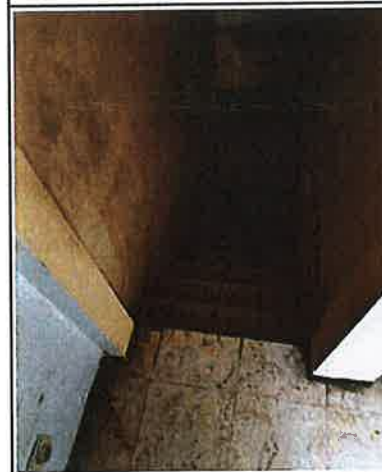
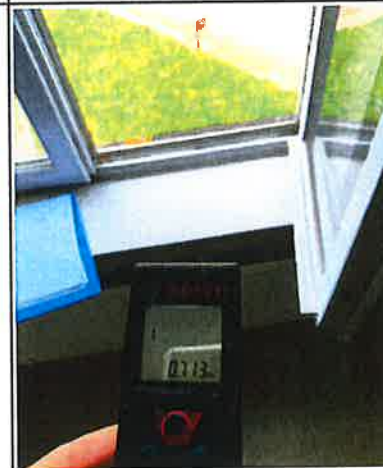
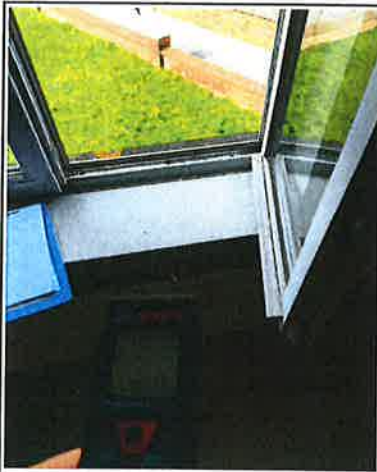
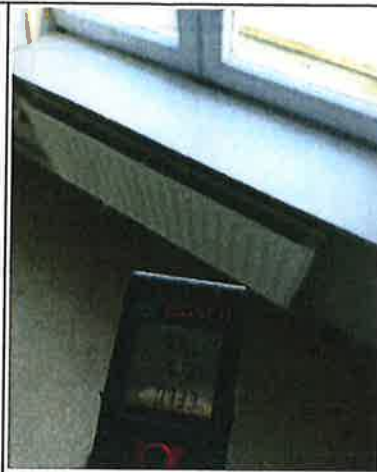
**171:** *De borstwerping van de overloop op alle slaapkamers is lager dan de minimale vereiste hoogte van 75cm. De gemeten hoogte bedraagt 71, 71 en 73 cm. Een leuning aan de keldertrap ontbreekt.*

Foto 12: 171: trappen, overlopen, borstweringen met gebruiksonveilige elementen ( te steil / gebreken ...) / trap naar een woonfunctie ontbreekt

Foto 13: 171: trappen, overlopen, borstweringen met gebruiksonveilige elementen ( te steil / gebreken ...) / trap naar een woonfunctie ontbreekt

Foto 14: 171: trappen, overlopen, borstweringen met gebruiksonveilige elementen ( te steil / gebreken ...) / trap naar een woonfunctie ontbreekt

Foto 15: 171: trappen, overlopen, borstweringen met gebruiksonveilige elementen ( te steil / gebreken ...) / trap naar een woonfunctie ontbreekt

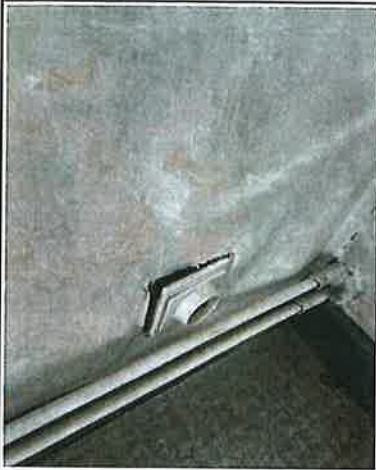
**195:** *De afdekplaat van het stopcontact in slaapkamer 1 ontbreekt. De elektrische delen zijn onvoldoende afgeschermd.*

Foto 16: 195: indicatie van een risico op elektrocutie

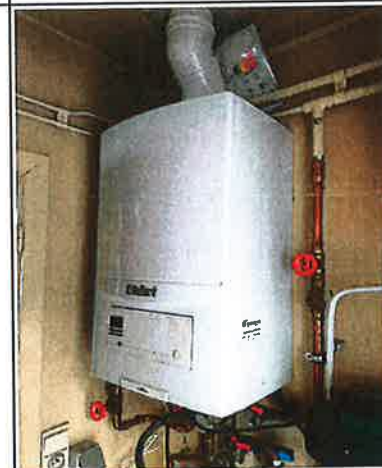
Foto 25:  
condensatieketel type C
