# Asbestinventarisatetest

Bruggestraat 264, 8770 Ingelmunster

Attestnummer : **20240618-000002.000**

**Asbestveilig**

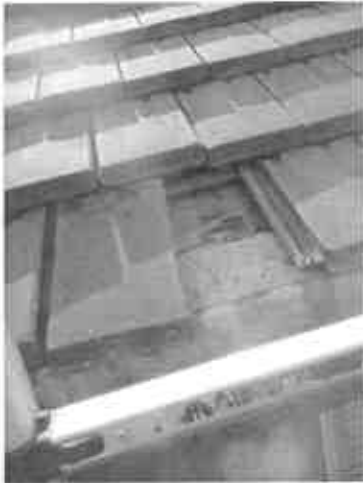
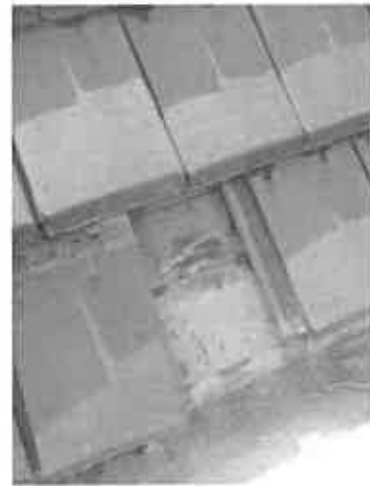
# Fiche 1: onderdak woning

Asbestmateriaal

Overzichtsfoto

Detailfoto

Eindbeoordeling materiaalrisico	Zeer laag materiaalrisico en/of zeer lage kans op vezelvrijgave
---------------------------------	---

Gebondenheid	Categorie 1: hechtgebonden in oorsprong
Asbestsoort (vezeltype)	Alleen chrysotiel
Asbestconcentratie	Laag (< 50%)
Afschermingsgraad van het gehele materiaal	Niet stootvaste afscherming
Toestand van het materiaal	Licht beschadigd, licht verweerd. Intact materiaal type Pical – asbestboard of categorie III 'gebondenheid'

#	Type	Referentie	Resultaat
1.1	Puntmonster	2436636-02	Chrysotiel

Beschrijving	onderdak woning
Omgeving	Binnen
Primaire drager	Schuin dak
Asbestmateriaal	Plaat, paneel, tablet - Type Menuiserite
Bindmiddel van asbestmateriaal	Cement
Gebondenheid op basis van bindmiddel	Hecht
Hoeveelheid (oppervlakte - dikte - aantal)	• 310,00 m <sup>2</sup> - 0,50 cm - 1 stuk
Totaal volume	1,55 m <sup>3</sup>
Eenvoudig bereikbaar	Nee <ul style="list-style-type: none"><li>• Het asbestmateriaal is bedekt (uitgezonderd laag verf, coating, behang, kunststof, textiel) en het wegnemen van het bedekkende materiaal kan niet zonder het bedekkende materiaal te beschadigen.</li></ul>
Bevestigingswijze	<ul style="list-style-type: none"><li>• Geklemd</li><li>• Genageld, geniet</li></ul>
Identificatiemethode	Vaststelling met monstername
Destructieve handeling voor identificatie	Nee

Het asbestmateriaal valt onder de mijlpaal van 2040.

Zorgvuldig beheren

- Zorg voor een veilig beheer en verwijder dit asbestmateriaal wanneer het bij werken eenvoudig bereikbaar wordt. Controleer de toestand jaarlijks op wijzigingen.

- Eenvoudige handelingen: mag via doe-het-zelf of door werknemer(s) met opleidingsattest eenvoudige handelingen  
Verwijder eerst de dakpannen. Erna voorzichtig houten draaglatjes en onderdakplaten loswrikken. De Asbesthoudende platen één voor één en in hun geheel verwijderen. Vooraf de platen best wel fixeren. Indien de platen moeilijk los te krijgen zijn zonder beschadiging, dan is het best onder constante verneveling te werken. Niet gooien met de platen en geen stortkokers gebruiken. Gebruik hierbij de persoonlijke beschermingsmiddelen.

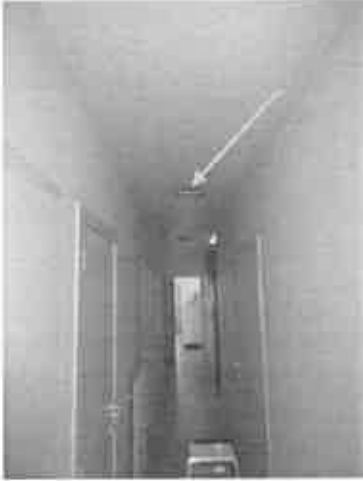
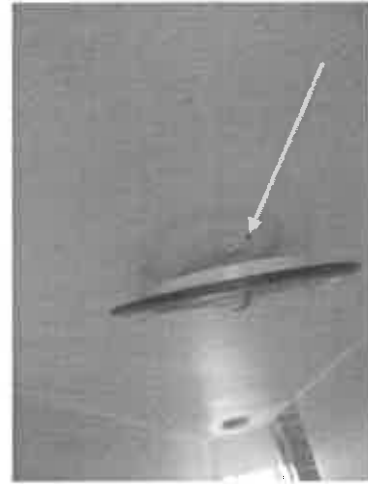
## Fiche 3: MS pleister plafond

Geen asbest

#	Type	Referentie	Resultaat
3.1	Mengmonster	2436636-04	Geen asbest

Beschrijving	MS pleister plafond
Omgeving	Binnen
Primaire drager	Plafond
Bindmiddel van materiaal	Gips - kalk
Gebondenheid op basis van bindmiddel	Niet-hechtgebonden
Hoeveelheid (oppervlakte - dikte - aantal)	• 320,00 m <sup>2</sup> - 1,00 cm - 1 stuk
Totaal volume	3,20 m <sup>3</sup>
Identificatiemethode	Vaststelling met monstername
Destructieve handeling voor identificatie	Nee

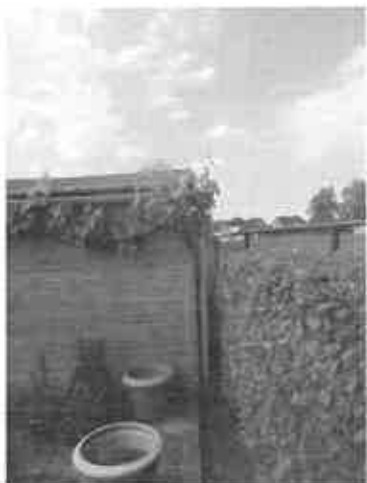
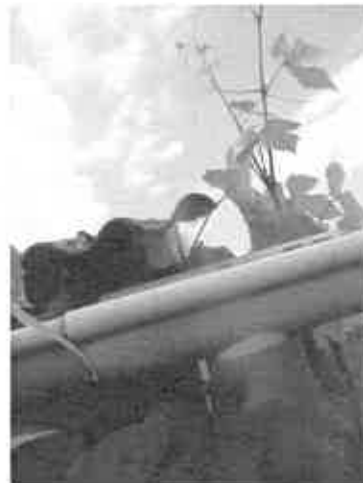
## Fiche 4: golfplaat tuinhuis

Geen asbest

#	Type	Referentie	Resultaat
4,1	Puntmonster	2436636-01	Geen asbest

<b>Beschrijving</b>	golfplaat tuinhuis
<b>Omgeving</b>	Buiten
<b>Primaire drager</b>	Schuin dak
<b>Bindmiddel van materiaal</b>	Cement
<b>Gebondenheid op basis van bindmiddel</b>	Hecht
<b>Hoeveelheid (oppervlakte - aantal)</b>	• 20,00 m <sup>2</sup> - 1 stuk
<b>Totale oppervlakte</b>	20,00 m <sup>2</sup>
<b>Identificatiemethode</b>	Vaststelling met monstername
<b>Destructieve handeling voor identificatie</b>	Nee

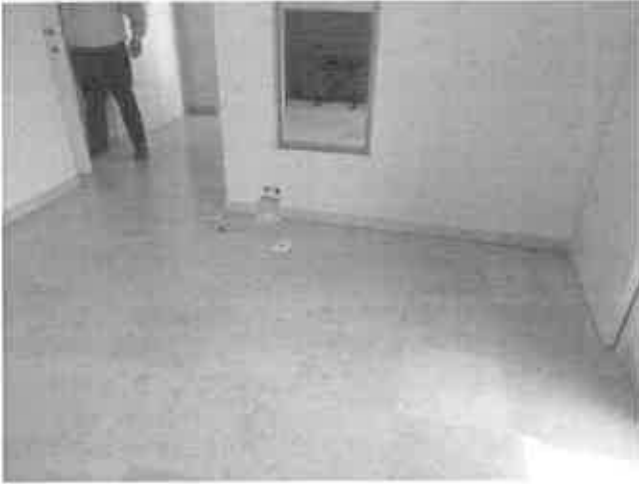
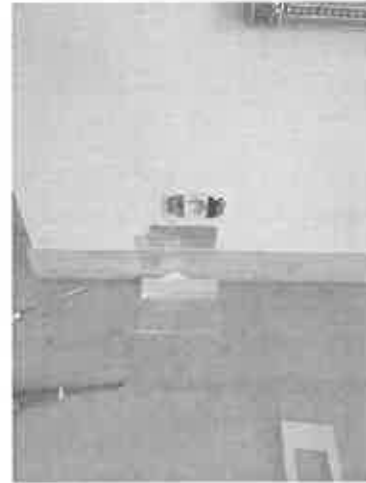
## Fiche 5: MS pleister wanden

Geen asbest

#	Type	Referentie	Resultaat
5.1	Mengmonster	2436636-03	Geen asbest

<b>Beschrijving</b>	MS pleister wanden
<b>Omgeving</b>	Binnen
<b>Primaire drager</b>	Binnenwand
<b>Bindmiddel van materiaal</b>	Gips - kalk
<b>Gebondenheid op basis van bindmiddel</b>	Niet-hechtgebonden
<b>Hoeveelheid (oppervlakte - dikte - aantal)</b>	• 650,00 m <sup>2</sup> - 1,00 cm - 1 stuk
<b>Totaal volume</b>	6,50 m <sup>3</sup>
<b>Identificatiemethode</b>	Vaststelling met monsternamen
<b>Destructieve handeling voor identificatie</b>	Nee
