Rapport de contrôle d'installations électriques à basse et à très basse tension

RÉF. 151/2024/65735/01:2

DATE DU CONTRÔLE **16/05/2024** AGENT VISITEUR **Soufian Rozaine**
 ADRESSE DU CONTRÔLE **boulevard Lambermont 199 (étage 7 ème) - 1030 Schaerbeek** TYPE DE CONTRÔLE **Visite de contrôle vente ancienne installation (8.4.2.)**

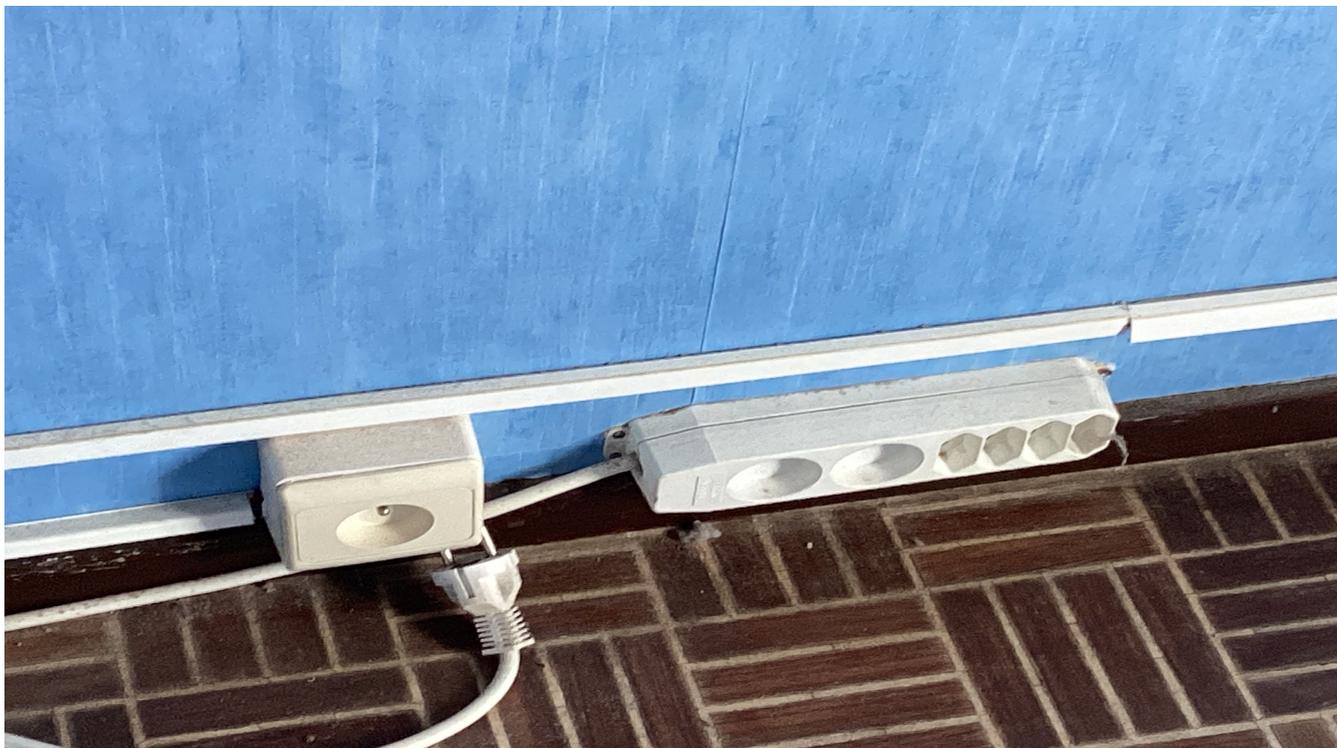
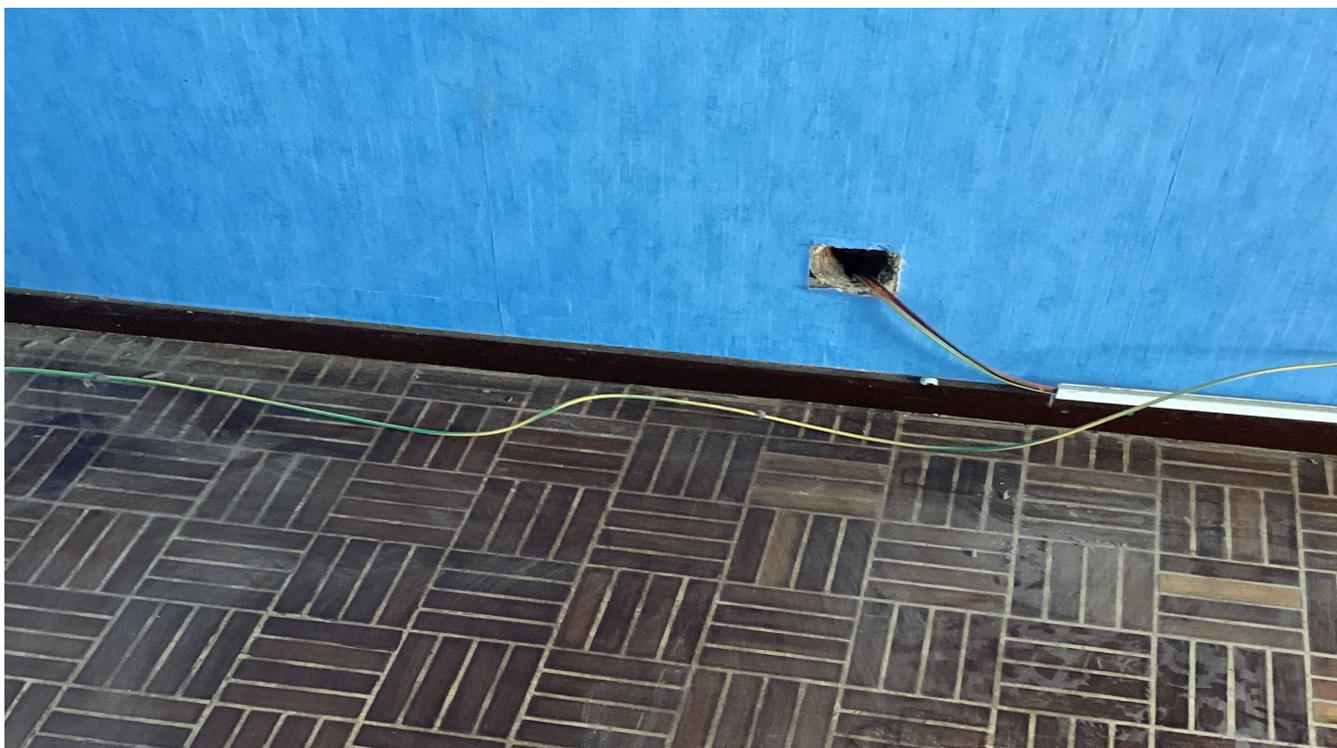
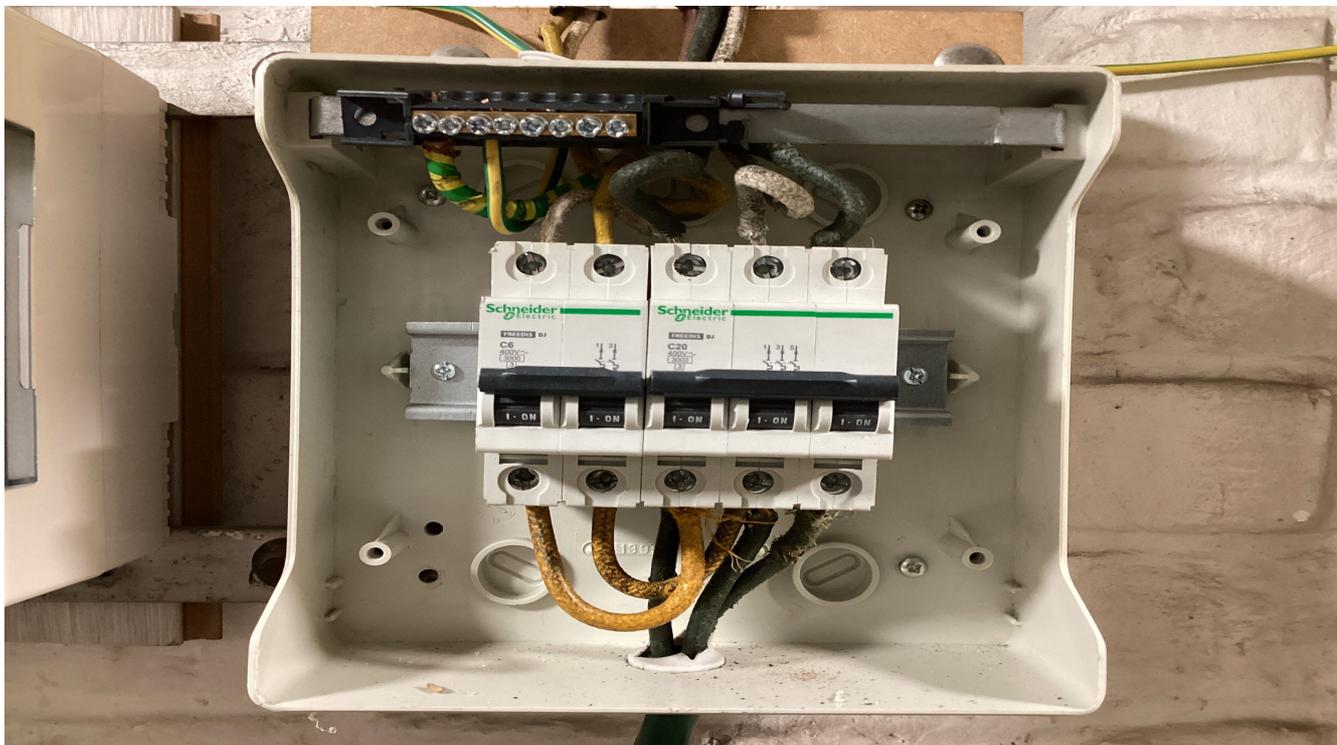
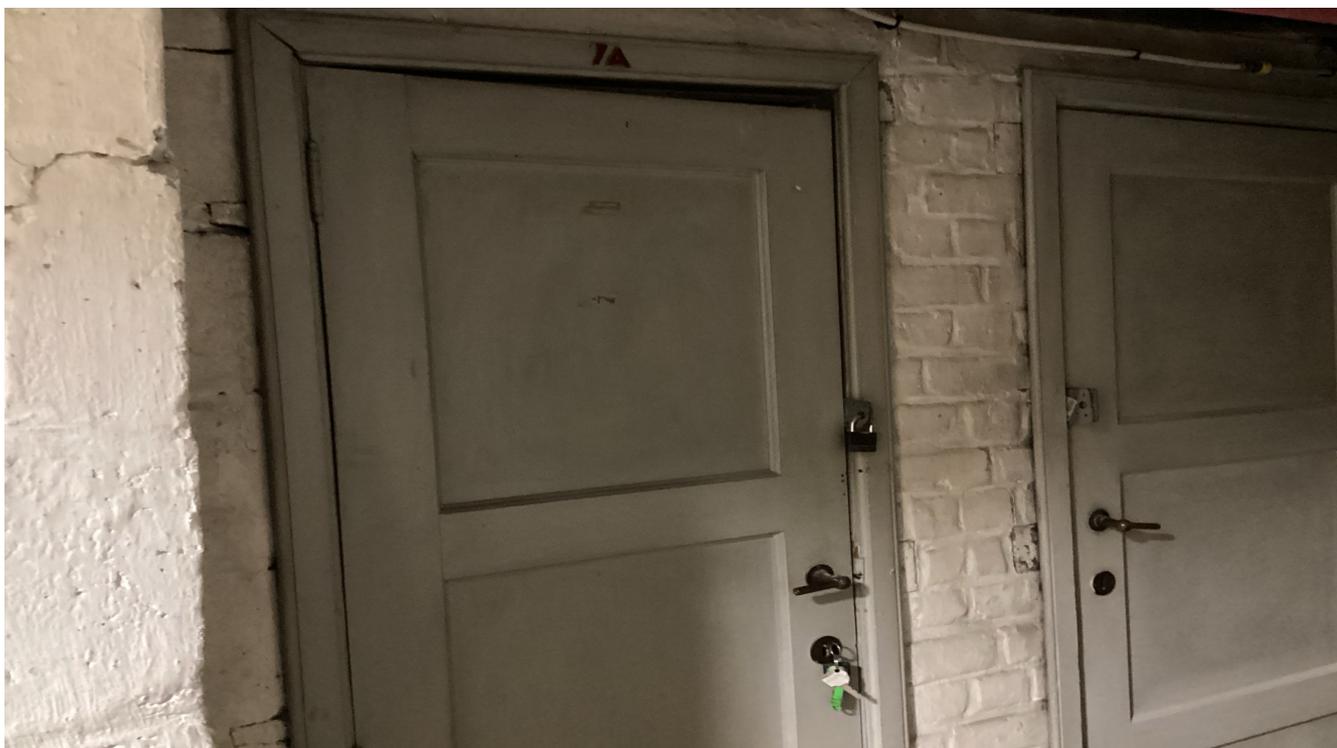
Autre(s)

- Les schémas unifilaires et/ou plans de position ne sont pas présents. - 3.1.2.;6.4.6.;6.5.7.;9.1.2.
- Il n'y a pas de dispositif différentiel placé à l'origine de l'installation électrique. - 4.2.4.3.

- Raccordements et assemblage, les connexions ou dérivations des câbles ne sont pas effectués en conformité avec les règles de l'art, elles doivent être réalisées dans des boîtes de dérivation, des tableaux, aux bornes des interrupteurs ou des prises de courant ou dans les appareils d'éclairage. Les boîtes d'encastrement des prises et interrupteurs doivent être suffisamment larges pour y réaliser facilement les connexions.

- Il faut revoir l'introduction des conducteurs dans le matériel électrique.
- Les protections contre les chocs électriques direct et/ou indirect, ou les protections de l'installation électrique sont altérés. - 9.5.

- L'indice de protection contre les contacts directs des luminaires, socles de prises et/ou interrupteurs n'est pas suffisant - il faut placer des globes, des caches, des couvercles adaptés.

- Un/des cordons prolongateurs/multiprises sont installés en pose fixe. - 5.3.4.7.
- Les circuits, les appareils de coupure et/ou les dispositifs de protection ne sont pas repérés de manière claire et visible. - 3.1.3.

- Un dispositif de protection à courant différentiel-résiduel à haute ou très haute sensibilité ne protège pas comme il se doit certains circuits où l'eau est présente (facteur d'influences externes AD2 ou plus = locaux humides). - 4.2.4.3.

- Des conducteurs du type VOB ne sont pas placés sous conduit et/ou comme il se doit. - 5.2.9.
- Interrupteur(s) et/ou socle(s) de prise et/ou boîte(s) de dérivation ne sont pas fixés correctement. - 1.4.

- Les socles des prises de courant ne sont pas montés à des hauteurs correctes selon les facteurs d'influence. - 5.3.5.2.;8.2.1.
- L'interdiction de supprimer, d'altérer ou de détruire la protection contre les chocs électriques par contacts directs ou indirects, ou tout système de protection de l'installation électrique, n'est pas respectée. - 9.5.

- Les connexions et/ou dérivations sont à réaliser dans des boîtes prévues à cet effet.
- Les circuits antérieurs à 1981 sont localisés entre le tableau de répartition principal et le tableau de répartition secondaire, ainsi que dans une cave privative. La cave privative n'est pas accessible car la porte est verrouillée par un cadenas.

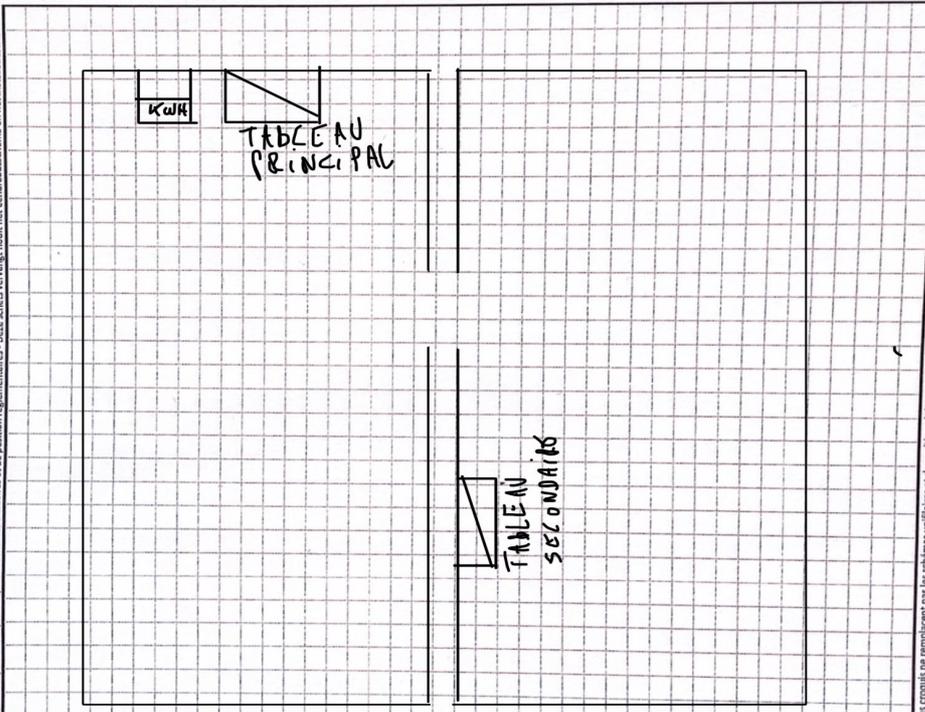
Croquis de position élémentaire et descriptif sommaire des tableaux
Schets elektrische installatie en beschrijvende opsomming elektriciteitsborden
 Sur base de ce qui est visible et accessible lors du contrôle - Gebaseerd op wat zichtbaar en toegankelijk is tijdens de keuring

Ces croquis ne remplacent pas les schémas unifilaires et de position réglementaires - Deze schets vervangt nooit het ééndraadschema en het installatieschema.
