Rapport de contrôle d'installations électriques à basse et à très basse tension

RÉF. 151/2024/65735/01:2

DATE DU CONTRÔLE 16/05/2024 **AGENT VISITEUR** Soufian Rozaine
ADRESSE DU CONTRÔLE boulevard Lambermont 199 (étage 7 ème) - 1030 Schaerbeek **TYPE DE CONTRÔLE** Visite de contrôle vente ancienne installation (8.4.2.)

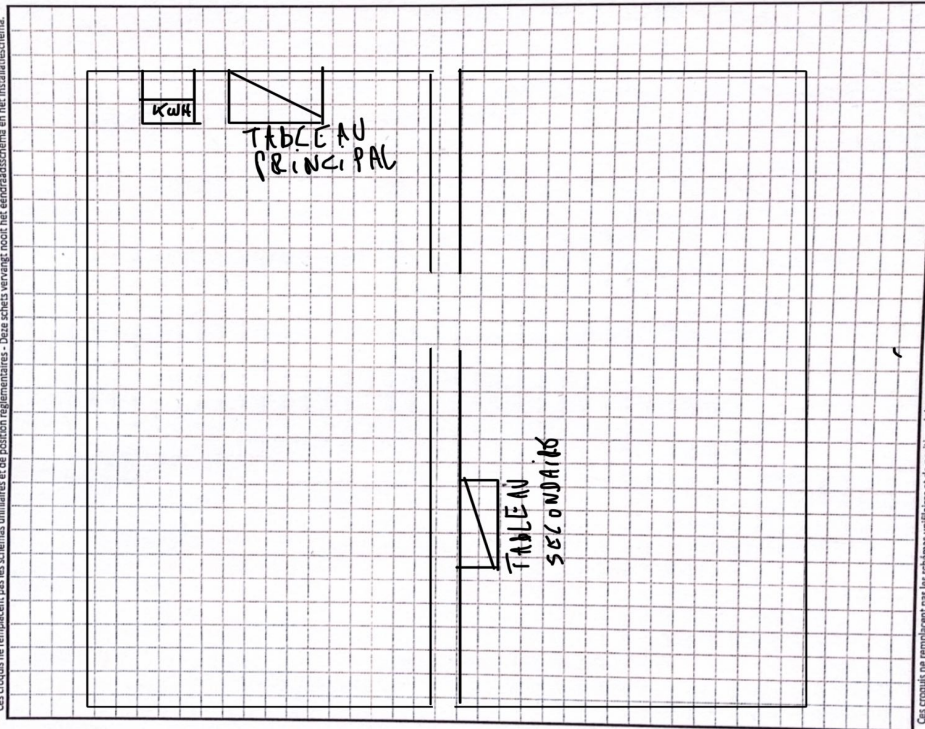
Croquis de position élémentaire et descriptif sommaire des tableaux
Schets elektrische installatie en beschrijvende opsomming elektriciteitsborden

Sur base de ce qui est visible et accessible lors du contrôle - Gebaseerd op wat zichtbaar en toegankelijk is tijdens de keuring
