Rapport de contrôle d'installations électriques à basse et à très basse tension

RÉF. 81/2023/82336/01:1

DATE DU CONTRÔLE 27/09/2023 AGENT VISITEUR Paul Thomas de Mahieu
 ADRESSE DU CONTRÔLE Avenue Fernand Gilmant 14 - 7850 Enghien TYPE DE CONTRÔLE Visite de contrôle vente ancienne installation (8.4.2.)

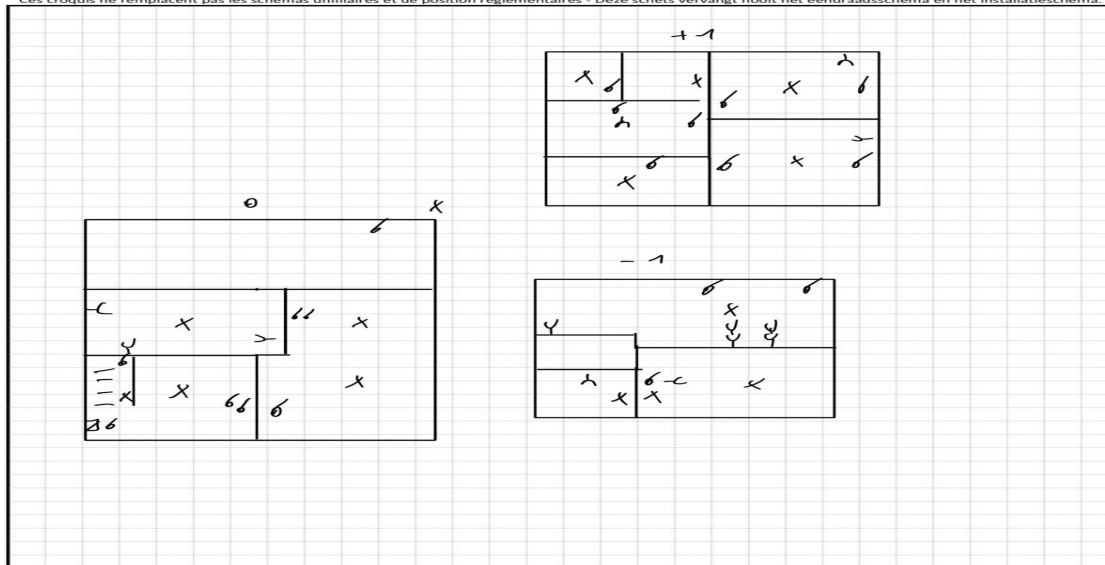
Croquis de position élémentaire et descriptif sommaire des tableaux

sur base de ce qui est visible et accessible lors du contrôle
 Note : ces croquis ne remplacent pas les schémas unifilaires et de position réglementaires
