# Inventaire Amiante

Référence de l'inventaire : CBC-R26-763.1

Chemin de Wiers, 24

7600 – Péruwelz

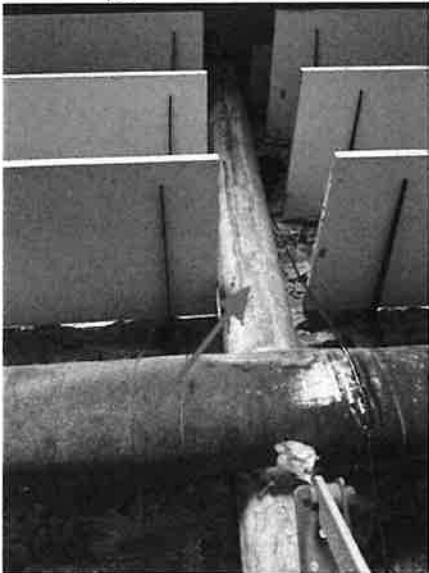
| A2 – Fibrociment<br>Aucun prélèvement | |
|---|---|
| <p>Principal - 1 - Grenier chaufferie</p> | <p>Principal - -1 - Cave</p> |

| A2 – Fibrociment<br>Aucun prélèvement | |
| Conclusion : Présence d'amiante | |
| Type de matériau | <b>Fibrociment</b> |
| Application(s) | Descente d'eau |
| Quantité approximative du matériau suspect concerné par la présente fiche | 3,5m |
| Etat de dégradation, dommages éventuels et leur étendue | Légèrement dégradé (Principal - 1 - Grenier chaufferie)<br>Bon état général (Principal - -1 - Cave) |
| Traitements/travaux susceptibles de donner lieu à une exposition (p. ex. réparation) | Travaux sur descente d'eau, Travaux |

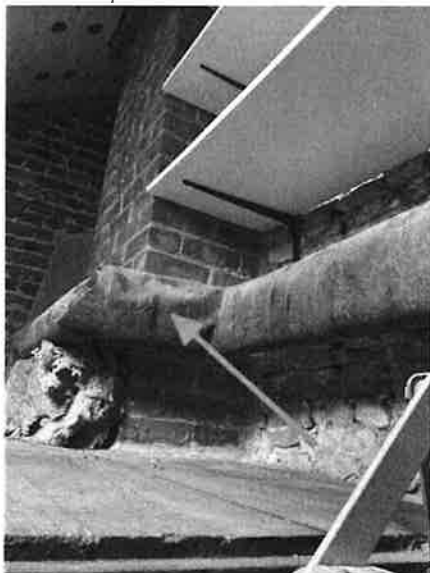
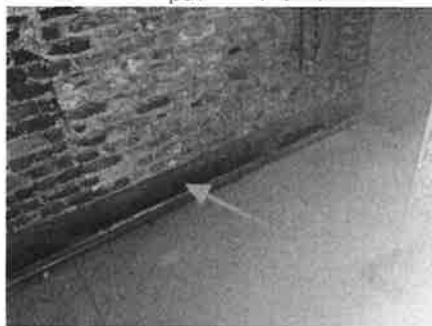
| <b>A3 – Roofing</b><br><b>A3-001</b> | |
| <b>Conclusion : Absence d'amiante</b> | |
| Type de matériau | <b>Roofing</b> |
| Application(s) | Isolation conduites de chauffage |
| Quantité approximative du matériau suspect concerné par la présente fiche | 10,5m |
| Etat de dégradation, dommages éventuels et leur étendue | Légèrement dégradé (Principal - 1 - Grenier chaufferie)<br>Bon état général (Principal - 1 - Grenier) |

| Résultats obtenus en tant que Laboratoire agréé par le SPF Emploi, Travail et Concertation sociale. | | | |
|---|---|---|---|
| 002 | A3-001 — Roofing | Négatif | / |

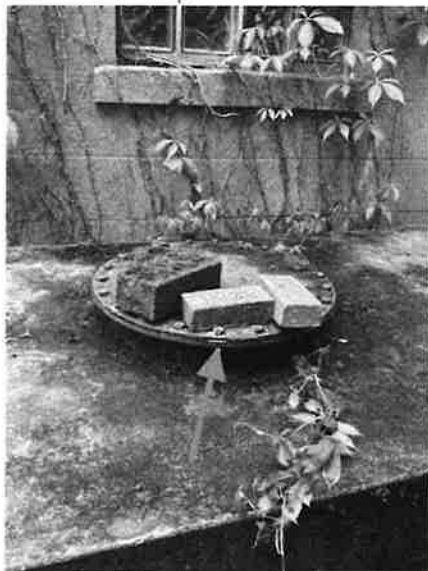
Principal - 0 - Jardin

**A4 – Joint**  
**A4-001**

| Type de matériau | <b>Joint</b> |
| Application(s) | Trappe cuve à mazout |
| Etat de dégradation, dommages éventuels et leur étendue | Bon état général |

| Résultats obtenus en tant que Laboratoire agréé par le SPF Emploi, Travail et Concertation sociale. | | | |
|---|---|---|---|
| 003 | A4-001 — Joint | Négatif | / |

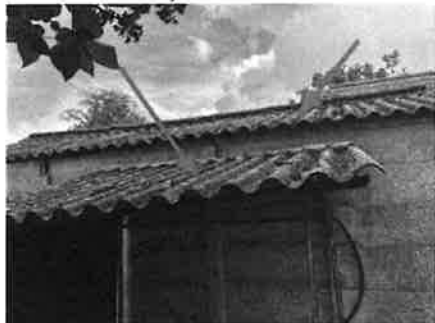
Abri de jardin - / - Toiture

**A5 – Fibrociment**  
**Aucun prélèvement**

**Conclusion : Présence d'amiante**

| Type de matériau | <b>Fibrociment</b> |
| Application(s) | Ondulés en toiture |
| Quantité approximative du matériau suspect concerné par la présente fiche | 15m <sup>2</sup> |
| Etat de dégradation, dommages éventuels et leur étendue | Légèrement dégradé |
| Traitements/travaux susceptibles de donner lieu à une exposition (p. ex. réparation) | Nettoyage, Travaux en toiture, Travaux |

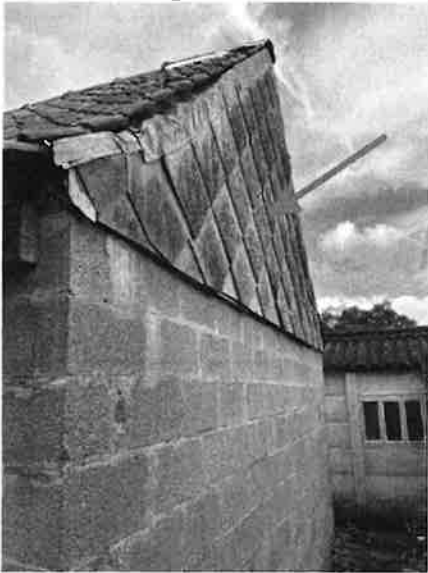
| <b>A6 – Fibrociment</b><br><b>Aucun prélèvement</b> | |
|---|---|
| <p style="text-align: center;">Garage - / - Toiture</p> | |

| <b>A6 – Fibrociment</b><br><b>Aucun prélèvement</b> | |
| <b>Conclusion : Présence d'amiante</b> | |
| Type de matériau | <b>Fibrociment</b> |
| Application(s) | Ardoises de bardage |
| Quantité approximative du matériau suspect concerné par la présente fiche | 3m <sup>2</sup> |
| Etat de dégradation, dommages éventuels et leur étendue | Bon état général |
| Traitements/travaux susceptibles de donner lieu à une exposition (p. ex. réparation) | Travaux, Travaux en toiture |
