Asbestinventarisatetest

44007B0762/00R000

Attestnummer : 20240222-000382.000

Niet-asbestveilig

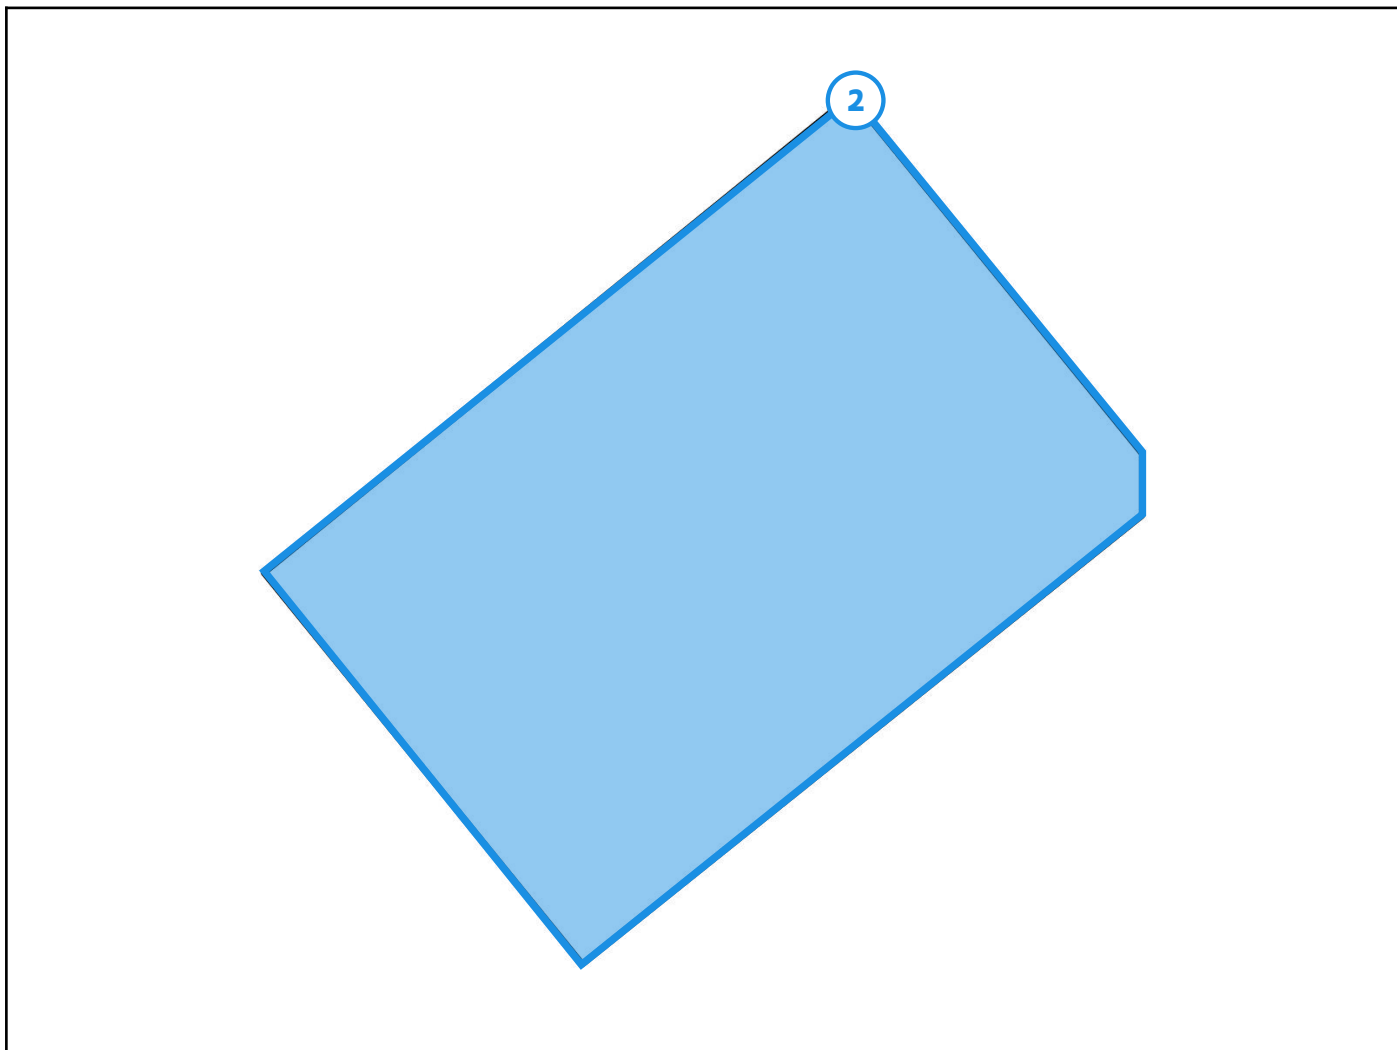
Plan 1.1: Afdak

Beschrijving	Type	Actie
2. Dakbedekking	Geen asbest	-

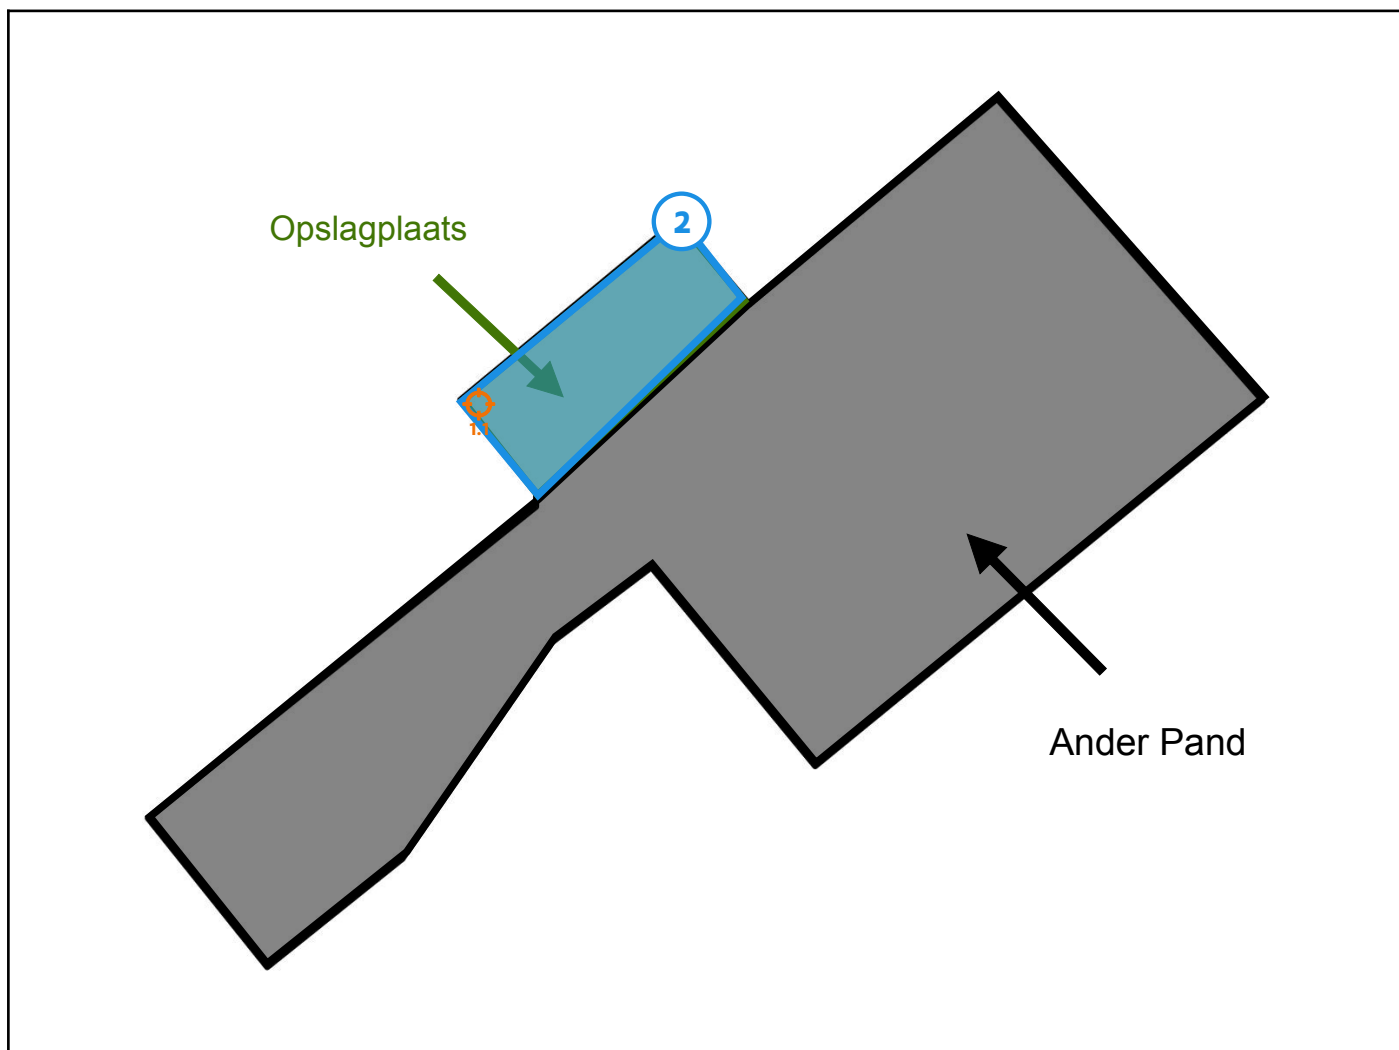
Plan 2.1: Opslagplaats

Beschrijving	Type	Actie
1. Dichting installatie	Asbestmateriaal	Verwijderen
1.1 Code: 1) Dichting Installatie	Puntmonster	-
2. Dakbedekking	Geen asbest	-

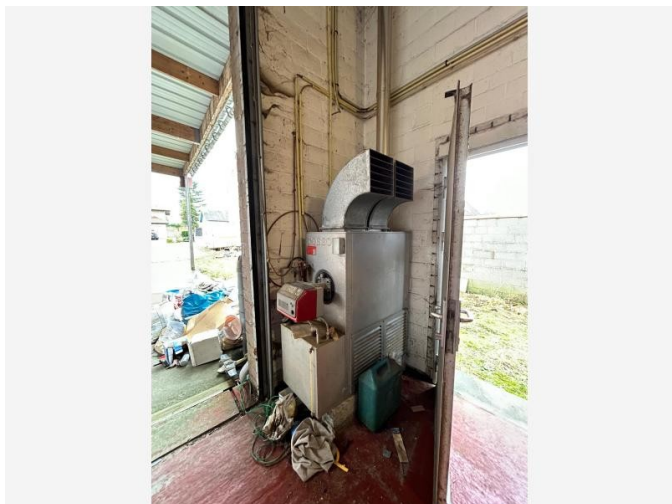
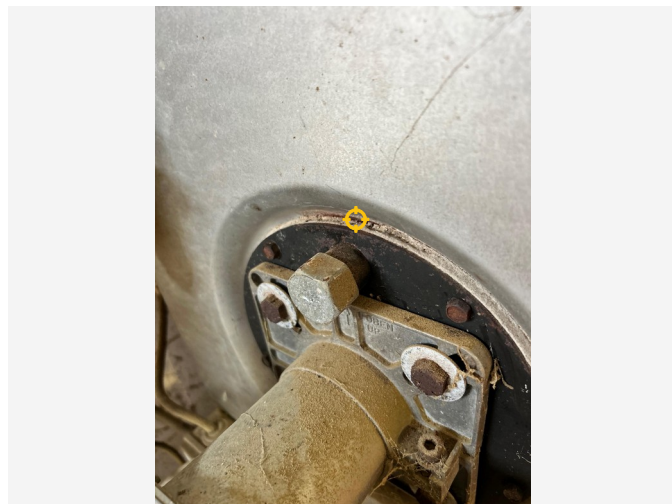
Overzichtsfoto

Detailfoto

Eindbeoordeling materiaalrisico	Verhoogd materiaalrisico en/of verhoogde kans op vezelvrijgave
---------------------------------	--

Gebondenheid	Categorie 3: niet-hechtgebonden met weinig of geen matrix
Asbestsoort (vezeltype)	Alleen chrysotiel
Asbestconcentratie	Hoog ($\geq 50\%$)
Afschermingsgraad van het gehele materiaal	Geheel of deels (ook) vrij aan de binnenlucht
Toestand van het materiaal	Licht beschadigd, licht verweerd. Intact materiaal type Pical – asbestboard of categorie III 'gebondenheid'

#	Type	Referentie	Resultaat
1.1	Puntmonster	1) Dichting Installatie	Chrysotiel

Beschrijving	Dichting installatie
Omgeving	Binnen
Primaire drager	Procesinfrastructuur (bedrijfsactiviteit)
Asbestmateriaal	Pakking, dichting
Bindmiddel van asbestmateriaal	Weinig of geen bindmiddel (textiel, bevolking, ...)
Gebondenheid op basis van bindmiddel	Niet-hechtgebonden
Hoeveelheid (gewicht - aantal)	<ul style="list-style-type: none">0,10 kg - 1 stuk

Totaal gewicht	0,10 kg
Eenvoudig bereikbaar	Ja
Bevestigingswijze	<ul style="list-style-type: none">• Los (al dan niet bedekt)
Identificatiemethode	Vaststelling met monstername
Destructieve handeling voor identificatie	Nee
Opmerking	De aangegeven hoeveelheid is een benadering.

Het asbestmateriaal valt onder de mijlpaal van 2034.

Verwijderen

- Zorg voor een veilig beheer. Vermijd het beschadigen van het asbestmateriaal. Controleer de toestand jaarlijks op wijzigingen.
- Scherm in afwachting van verwijdering het asbestmateriaal af van luchtstromingen en verstoring: bijvoorbeeld door het te verpakken, te fixeren, af te dekken, signalisatie - afbakening aan te brengen, ...

- Eenvoudige handelingen: enkel door erkend asbestverwijderaar
Het materiaal valt relatief eenvoudig te verwijderen. Wij raden echter aan om dit uit te laten voeren door een erkend asbestverwijderaar. Op deze manier wordt de kans op vezelemissie geminimaliseerd.

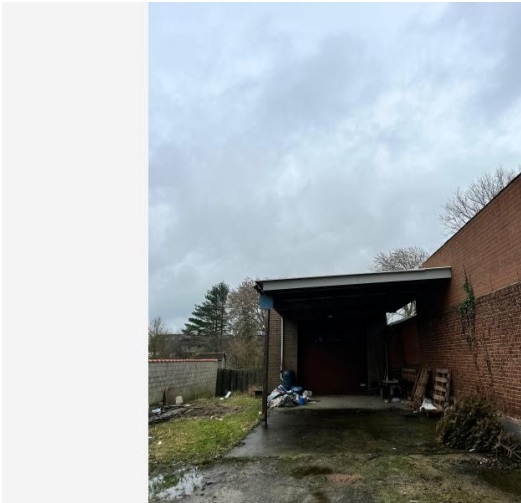
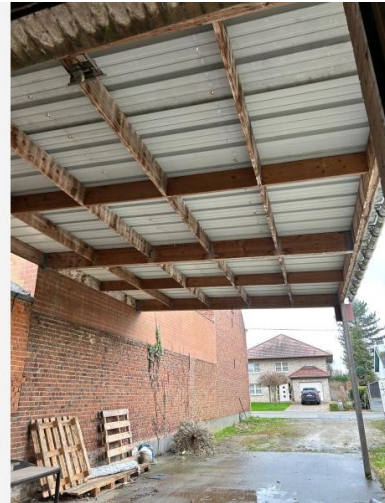
Overzichtsfoto

Detailfoto

Geen asbest

Beschrijving	Dakbedekking
Omgeving	Buiten
Identificatiemethode	Vaststelling zonder monsternamen
Destructieve handeling voor identificatie	Nee
