Asbestinventarisatetest

Anjelierenlaan 18, 1730 Asse

Attestnummer : 20240715-000327.000

Uitgegeven op : 15.07.2024

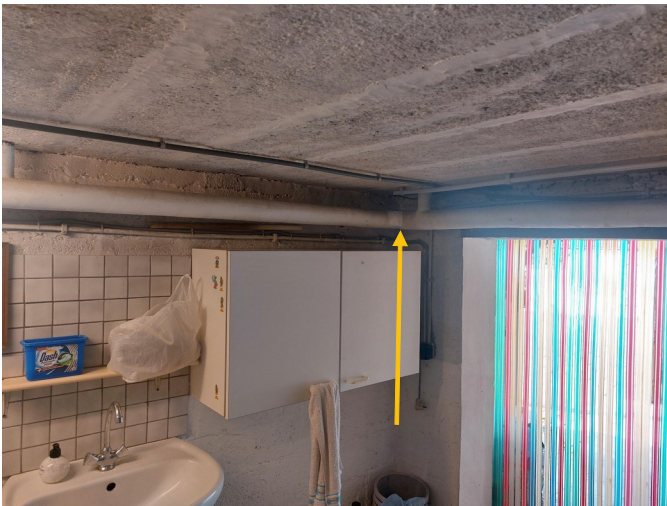
Overzichtsfoto

Detailfoto

Eindbeoordeling materiaalrisico	Verhoogd materiaalrisico en/of verhoogde kans op vezelvrijgave
---------------------------------	--

Gebondenheid	Categorie 2: niet-hechtgebonden met matrix
Asbestsoort (vezeltype)	Amfibool aanwezig, uitgezonderd crocidoliet
Asbestconcentratie	Hoog ($\geq 50\%$)
Afschermingsgraad van het gehele materiaal	Geheel of deels (ook) vrij aan de binnenlucht
Toestand van het materiaal	Licht beschadigd, licht verweerd. Intact materiaal type Pical – asbestboard of categorie III 'gebondenheid'

#	Type	Referentie	Resultaat
1.1	Mengmonster	2.TBR	Amosiet
1.2	Mengmonster	3.TBB	Amosiet

Beschrijving	Thermische buizen kelder
Omgeving	Binnen
Primaire drager	HVAC infrastructuur en uitrusting
Asbestmateriaal	In-situ afwerkingslagen - Thermische isolatie
Bindmiddel van asbestmateriaal	Gips - kalk
Gebondenheid op basis van bindmiddel	Niet-hechtgebonden
Hoeveelheid (lengte - omtrek - dikte - aantal)	<ul style="list-style-type: none">• 12,00 m - 35,00 cm - 5,00 cm - 1 stuk
Totaal volume	0,21 m ³
Eenvoudig bereikbaar	Ja
Bevestigingswijze	<ul style="list-style-type: none">• Geklemd
Identificatiemethode	Vaststelling met monstername
Destructieve handeling voor identificatie	Nee
Opmerking	Omtrek en dikte varieert in functie van de locatie

- Zorg voor een veilig beheer en verwijder dit asbestmateriaal wanneer het bij werken eenvoudig bereikbaar wordt. Controleer de toestand jaarlijks op wijzigingen.

- Couveuzesak (erkend asbestverwijderaar)
Gezien de aard (amosiet), de niet-hecht gebondenheid en de lokalisatie van het asbest kan deze uitsluitend verwijderd worden door een erkend asbestverwijderaar.

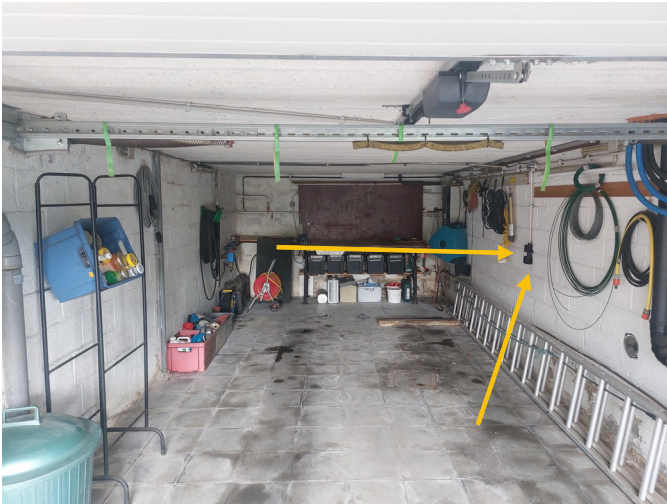
Overzichtsfoto

Detailfoto

Eindbeoordeling materiaalrisico	Verhoogd materiaalrisico en/of verhoogde kans op vezelvrijgave
---------------------------------	--

Gebondenheid	Categorie 1: hechtgebonden in oorsprong
Asbestsoort (vezeltype)	Crocidoliet aanwezig
Asbestconcentratie	Laag (< 50%)
Afschermingsgraad van het gehele materiaal	Geheel of deels (ook) vrij aan binnenluchtstromen
Toestand van het materiaal	Licht beschadigd, licht verweerd. Intact materiaal type Pical – asbestboard of categorie III 'gebondenheid'

Beschrijving	bakeliet
Omgeving	Binnen
Primaire drager	Communicatie en elektrische infrastructuur en uitrusting
Asbestmateriaal	Plaat, paneel, tablet - Type Bakeliet
Bindmiddel van asbestmateriaal	Kunststof of -hars
Gebondenheid op basis van bindmiddel	Hecht
Hoeveelheid (oppervlakte - dikte - aantal)	<ul style="list-style-type: none">• 0,02 m² - 1,00 cm - 4 stuks
Totaal volume	< 0,001 m ³
Eenvoudig bereikbaar	Ja
Bevestigingswijze	<ul style="list-style-type: none">• Geklemd
Identificatiemethode	Vaststelling zonder monstername
Destructieve handeling voor identificatie	Nee

- Zorg voor een veilig beheer. Vermijd het beschadigen van het asbestmateriaal. Controleer de toestand jaarlijks op wijzigingen.

- Eenvoudige handelingen: mag via doe-het-zelf of door werknemer(s) met opleidingsattest eenvoudige handelingen

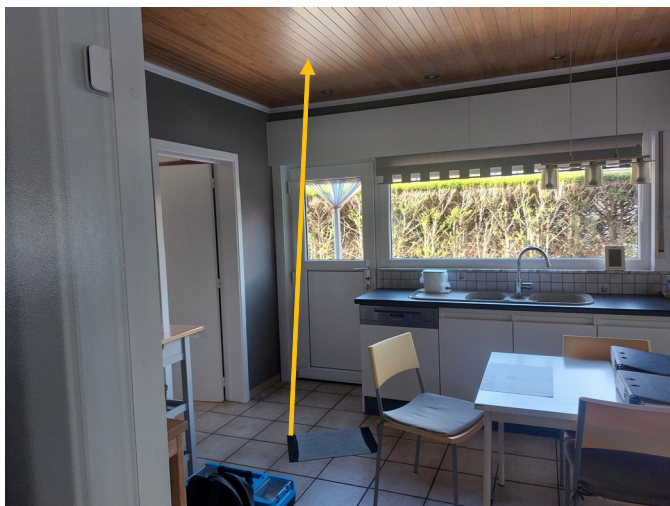
Vrije foto

Plafond is samengesteld uit gyproc of hout (afgeslagen)

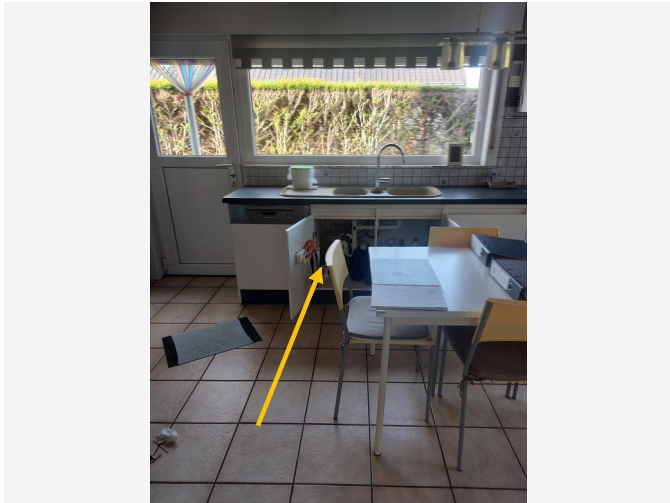
Fiche 4: Pleisterwerk muur

Geen asbest

#	Type	Referentie	Resultaat
4.1	Mengmonster	1.PLM	Geen asbest

Beschrijving	Pleisterwerk muur
Omgeving	Binnen
Primaire drager	Binnenwand
Bindmiddel van materiaal	Gips - kalk
Gebondenheid op basis van bindmiddel	Niet-hechtgebonden
Hoeveelheid (oppervlakte - dikte - aantal)	• 180,00 m ² - 1,50 cm - 1 stuk
Totaal volume	2,70 m ³
Identificatiemethode	Vaststelling met monsternamen
Destructieve handeling voor identificatie	Nee
Opmerking	Geschatte oppervlakte
