Asbestinventarisatetest

't Lindeken 8, 9930 Lievegem

Attestnummer : 20230922-000093.001

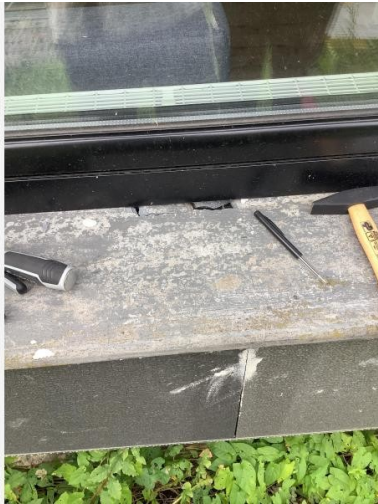
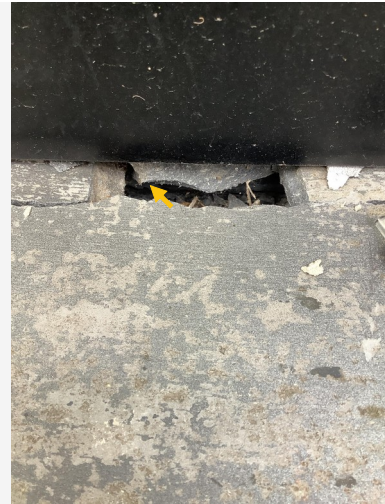
Eindbeoordeling materiaalrisico	Verhoogd materiaalrisico en/of verhoogde kans op vezelvrijgave
Opmerking	Tablet thv bureau is matig beschadigd gezien de breukvlak. Al de rest zijn licht beschadigd (geen breuken vastgesteld).

Gebondenheid	Categorie 1: hechtgebonden in oorsprong
Asbestsoort (vezeltype)	Alleen chrysotiel
Asbestconcentratie	Laag (< 50%)
Afschermingsgraad van het gehele materiaal	Geheel of deels vrij aan de buitenlucht
Toestand van het materiaal	Matig beschadigd, matig verweerd

#	Type	Referentie	Resultaat
1.1	Puntmonster	MM03	Chrysotiel

Beschrijving	Raamtablet GLV thv bureau
--------------	---------------------------

Omgeving	Buiten
Primaire drager	Wandopening verticaal (raam, deur, ...)
Asbestmateriaal	Raamtablet
Bindmiddel van asbestmateriaal	Cement
Gebondenheid op basis van bindmiddel	Hecht
Hoeveelheid (gewicht - aantal)	<ul style="list-style-type: none"> • 5,00 kg - 5 stuks
Totaal gewicht	25,00 kg
Eenvoudig bereikbaar	Ja
Bevestigingswijze	<ul style="list-style-type: none"> • Verlijmd, ingegoten, versmeerd
Identificatiemethode	Vaststelling met monstername
Destructieve handeling voor identificatie	Nee
Opmerking	Monster werd genomen aan het raam thv het bureau. Zelfde tabletten zijn te vinden in de keuken voor het raam en onder de keukendeur, deur in de berging en 1 deur in de living.

Verwijderen

- Zorg voor een veilig beheer. Vermijd het beschadigen van het asbestmateriaal. Controleer de toestand jaarlijks op wijzigingen.
- Zorg voor een veilig beheer en verwijder dit asbestmateriaal wanneer het bij werken eenvoudig bereikbaar wordt. Controleer de toestand jaarlijks op wijzigingen.

- Eenvoudige handelingen: mag via doe-het-zelf of door werknemer(s) met opleidingsattest eenvoudige handelingen
Raamtabletten zorgvuldig verwijderen. Indien mogelijk zonder te breken en af te voeren in een asbestzak naar het containerpark.
Asbestzakken kunt u verkrijgen bij de gemeente.

Eigenaar informeerde ons dat hij de buitengevel crepi wenst te laten doen. We hebben hem aangeraden om eerst de raamtabletten te verwijderen alvorens de crepi werkzaamheden aan te vatten. Indien de tabletten binnen 30 dagen verwijderd kunnen worden, kunnen wij het attest actualiseren.

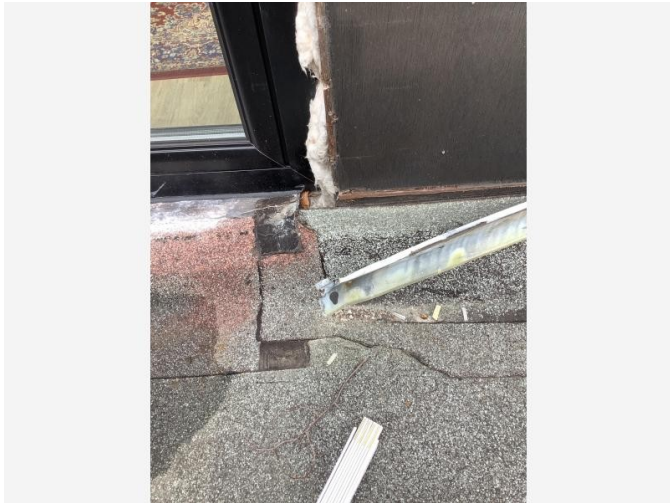
Geen asbest

#	Type	Referentie	Resultaat
3.1	Puntmonster	MM01	Geen asbest

Beschrijving	Roofing
Omgeving	Buiten
Primaire drager	Plat dak
Bindmiddel van materiaal	Bitumen (roofing, teer, asfalt)

Gebondenheid op basis van bindmiddel	Hecht
Hoeveelheid (oppervlakte - aantal)	• 14,50 m ² - 1 stuk
Totale oppervlakte	14,50 m ²
Identificatiemethode	Vaststelling met monstername
Destructieve handeling voor identificatie	Nee
Opmerking	Roofing platdak

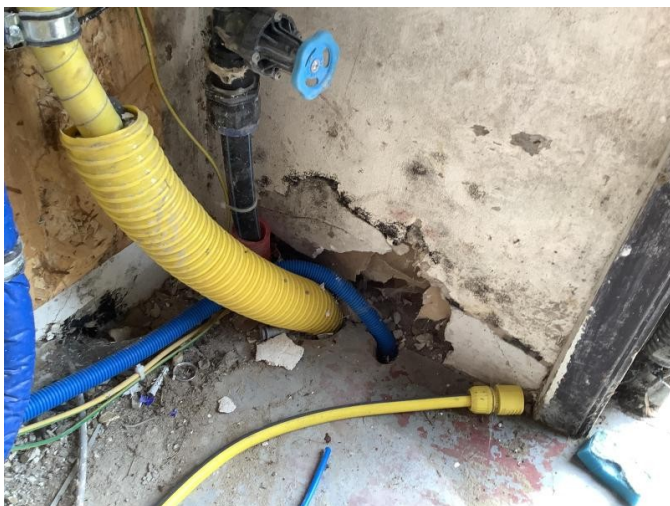
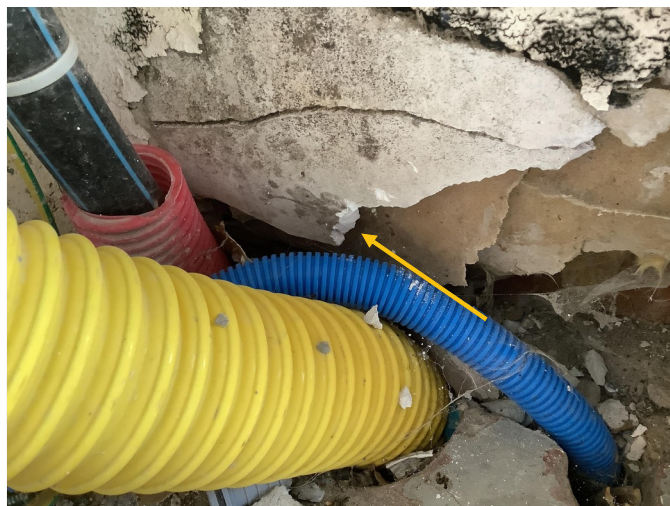
Fiche 4: Pleisterwerk garage

Geen asbest

#	Type	Referentie	Resultaat
4.1	Puntmonster	MM02	Geen asbest

Beschrijving	Pleisterwerk garage
Omgeving	Binnen
Primaire drager	Binnenwand
Bindmiddel van materiaal	Gips - kalk

Gebondenheid op basis van bindmiddel	Niet-hechtgebonden
Hoeveelheid (oppervlakte - dikte - aantal)	• 3,50 m ² - 1,00 cm - 1 stuk
Totaal volume	0,035 m ³
Identificatiemethode	Vaststelling met monstername
Destructieve handeling voor identificatie	Nee
Opmerking	Pleisterwerk aan onbewerkte muur van de garage. Heterogene samenstelling: gips en leem. Het dragermateriaal t.h.v. de monsternamepunt betreft gyproc en bakstenen.
