Asbestinventarisatetest

Ommegangstraat 16, 8940 Wervik

Attestnummer : 20230224-000441.000

Uitgegeven op : 24.02.2023

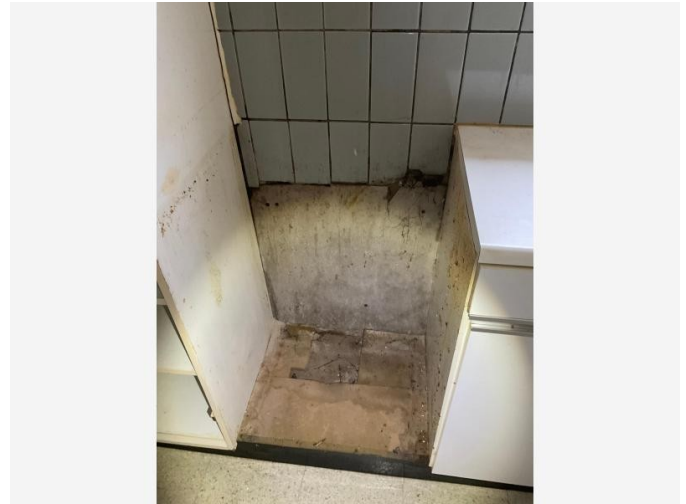
Eindbeoordeling materiaalrisico	Verhoogd materiaalrisico en/of verhoogde kans op vezelvrijgave
---------------------------------	--

Gebondenheid	Categorie 1: hechtgebonden in oorsprong
Asbestsoort (vezeltype)	Crocidoliet aanwezig
Asbestconcentratie	Laag (< 50%)
Afschermingsgraad van het gehele materiaal	Geheel of deels (ook) vrij aan de binnenlucht
Toestand van het materiaal	Licht beschadigd, licht verweerd. Intact materiaal type Pical – asbestboard of categorie III 'gebondenheid'

Beschrijving	Asbestplaten
Omgeving	Binnen
Primaire drager	Binnenwand
Asbestmateriaal	Plaat, paneel, tablet - Type Menuiserite
Bindmiddel van asbestmateriaal	Cement
Gebondenheid op basis van bindmiddel	Hecht
Hoeveelheid (oppervlakte - dikte - aantal)	• 2,00 m ² - 0,30 cm - 1 stuk
Totaal volume	0,006 m ³
Eenvoudig bereikbaar	Ja
Bevestigingswijze	• Los (al dan niet bedekt)
Identificatiemethode	Vaststelling zonder monsternamen

Verwijderen

- Zorg voor een veilig beheer. Vermijd het beschadigen van het asbestmateriaal. Controleer de toestand jaarlijks op wijzigingen.

- Eenvoudige handelingen: mag via doe-het-zelf of door werknemer(s) met opleidingsattest eenvoudige handelingen
De toepassing ligt los en kan makkelijk zelf weggebracht worden zonder breken.

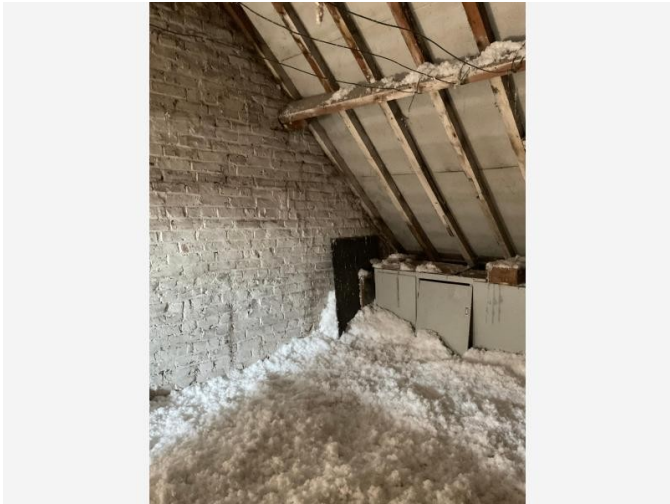
Eindbeoordeling materiaalrisico	Laag materiaalrisico en/of verlaagde kans op vezelvrijgave
---------------------------------	--

Gebondenheid	Categorie 1: hechtgebonden in oorsprong
Asbestsoort (vezeltype)	Crocidoliet aanwezig
Asbestconcentratie	Laag (< 50%)
Afschermingsgraad van het gehele materiaal	Geheel of deels (ook) vrij aan de binnenlucht
Toestand van het materiaal	Onbeschadigd, niet verweerd

Beschrijving	Onderdak
Omgeving	Binnen
Primaire drager	Schuin dak
Asbestmateriaal	Plaat, paneel, tablet - Type Menuiserite
Bindmiddel van asbestmateriaal	Cement
Gebondenheid op basis van bindmiddel	Hecht
Hoeveelheid (oppervlakte - dikte - aantal)	<ul style="list-style-type: none">• 52,00 m² - 0,30 cm - 1 stuk
Totaal volume	0,156 m ³
Eenvoudig bereikbaar	Nee <ul style="list-style-type: none">• Verwijdering tast de bouwkundige integriteit aan.
Bevestigingswijze	<ul style="list-style-type: none">• Geklemd• Geschroefd

Zorgvuldig beheren

- Zorg voor een veilig beheer en verwijder dit asbestmateriaal wanneer het bij werken eenvoudig bereikbaar wordt. Controleer de toestand jaarlijks op wijzigingen.

- Eenvoudige handelingen: enkel door erkend asbestverwijderaar
Gezien de toepassing niet van binnenuit verwijderd kan worden, dient een erkend saneerder dit te doen.

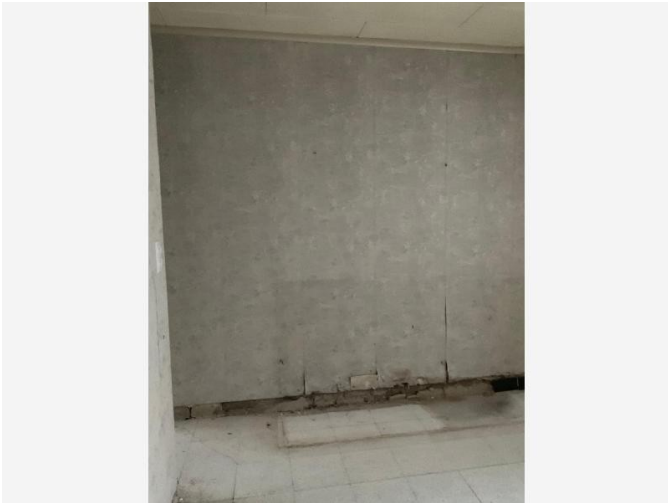
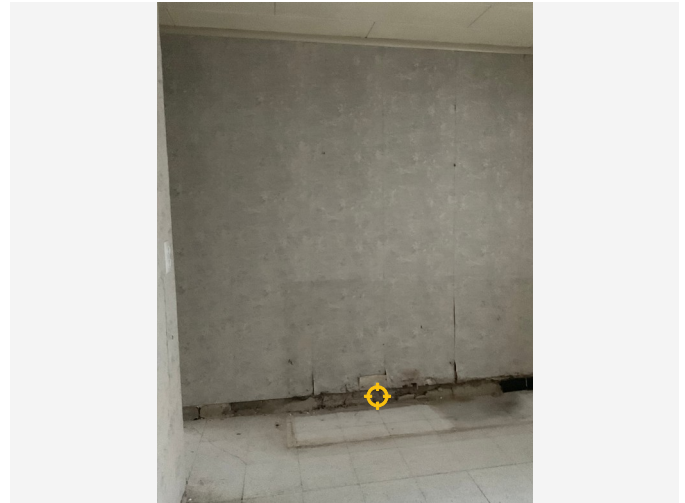
Geen asbest

#	Type	Referentie	Resultaat
7.1	Mengmonster	003	Geen asbest

Beschrijving	Pleisterwerk
Omgeving	Binnen
Primaire drager	Binnenwand
Bindmiddel van materiaal	Gips - kalk

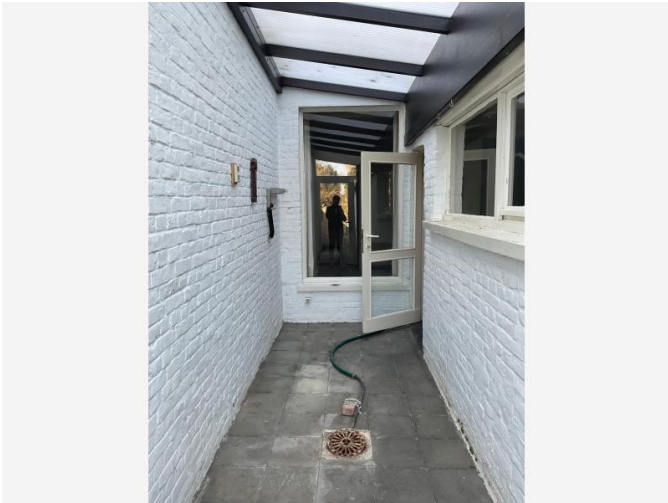
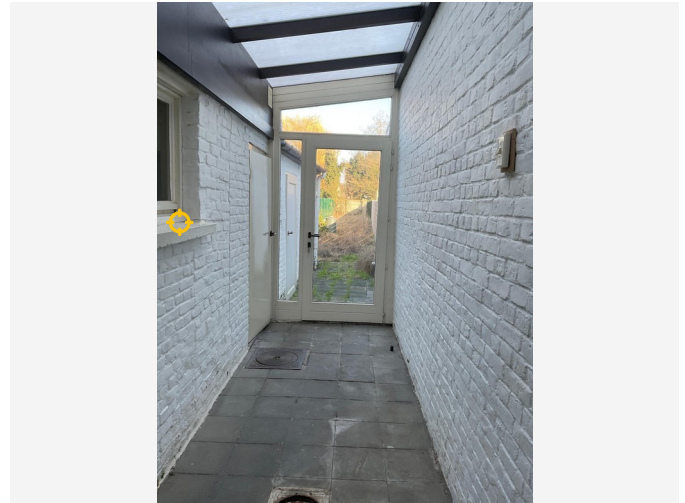
Geen asbest

#	Type	Referentie	Resultaat
8.1	Puntmonster	001	Geen asbest

Beschrijving	Kit raamwerk
Omgeving	Buiten
Primaire drager	Wandopening verticaal (raam, deur, ...)
Bindmiddel van materiaal	Kitten, mastiek, pasta
