Asbestinventarisatetest

Schipstraat 8, 3440 Zoutleeuw

Attestnummer : 20230531-000306.000

Uitgegeven op : 31.05.2023

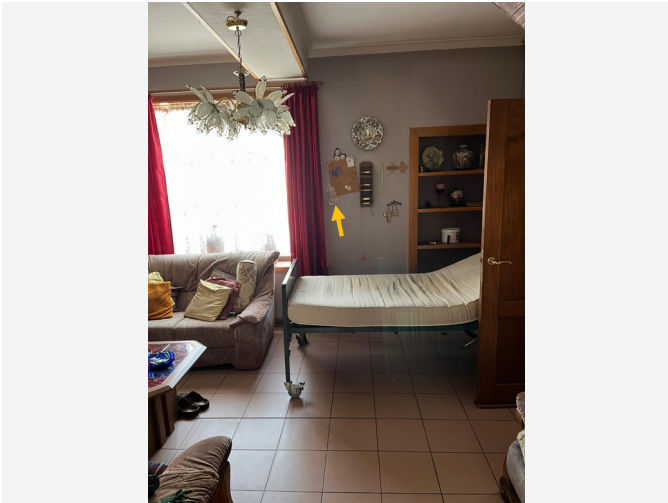
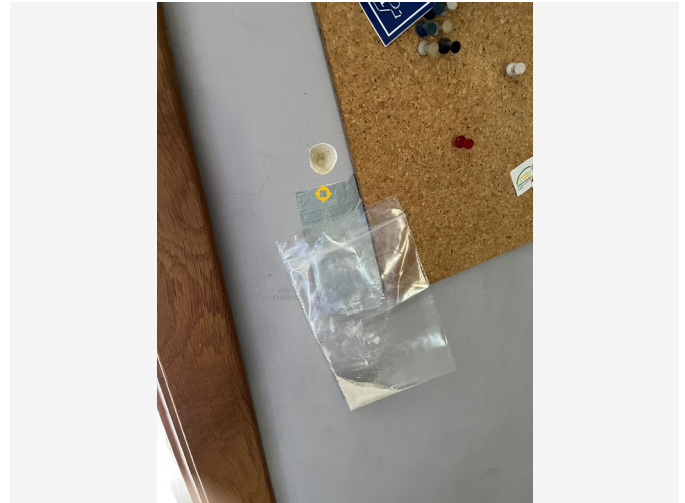
Overzichtsfoto

Geen asbest

#	Type	Referentie	Resultaat
4.1	Mengmonster	1	Geen asbest

Beschrijving	Pleisterwerk muren
Omgeving	Binnen
Primaire drager	Binnenwand
Bindmiddel van materiaal	Gips - kalk

Gebondenheid op basis van bindmiddel	Niet-hechtgebonden
Hoeveelheid (oppervlakte - dikte - aantal)	• 30,00 m ² - 1,00 cm - 1 stuk
Totaal volume	0,30 m ³
Identificatiemethode	Vaststelling met monstername
Destructieve handeling voor identificatie	Nee
Opmerking	Bijna alle muren zijn afgewerkt met gipskartonplaten.
