# Asbestinventarisatetest

Hoegaardenstraat 30/2, 3300 Tienen

Attestnummer : 20231210-000151.000

Uitgegeven op : 10.12.2023

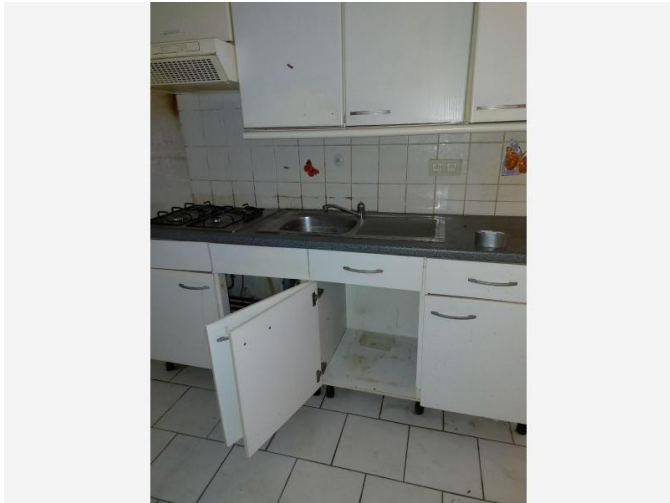
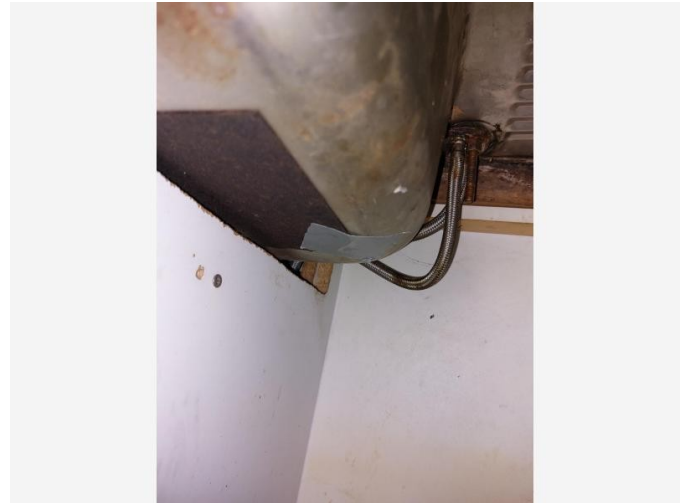
Overzichtsfoto

Geen asbest

#	Type	Referentie	Resultaat
4.1	Puntmonster	0781070AK	Geen asbest

Beschrijving	BITUMEN LAVABO
Omgeving	Binnen
Primaire drager	Sanitaire infrastructuur en uitrusting (toe- en afvoer)
Bindmiddel van materiaal	Bitumen (roofing, teer, asfalt)

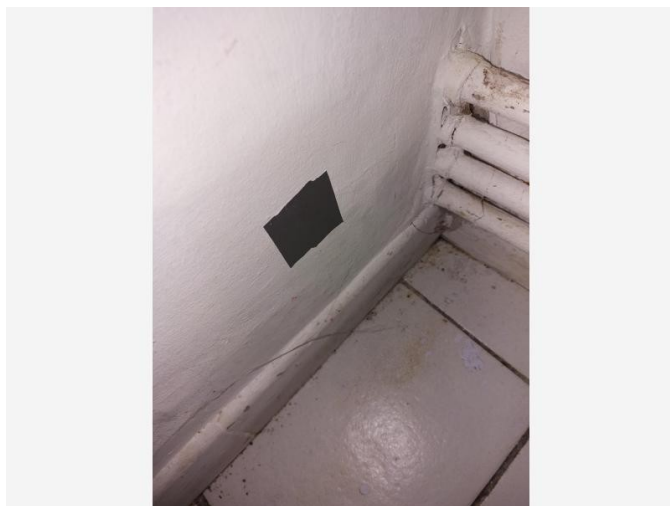
Overzichtsfoto

Geen asbest

#	Type	Referentie	Resultaat
5.1	Mengmonster	0781072AK	Geen asbest

Beschrijving	PLM
Omgeving	Binnen
Primaire drager	Binnenwand
Bindmiddel van materiaal	Gips - kalk

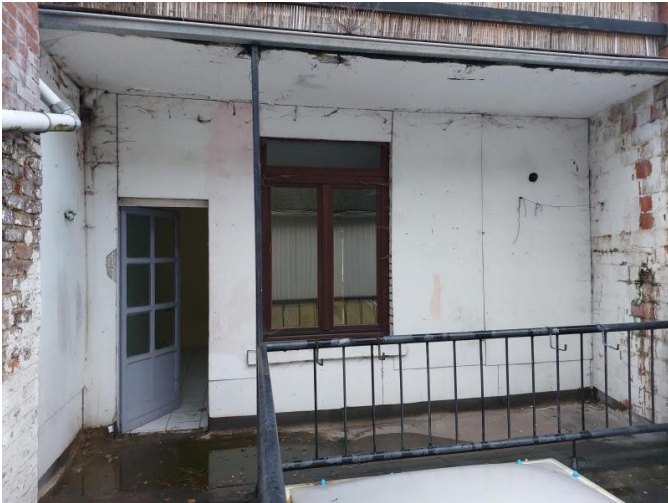
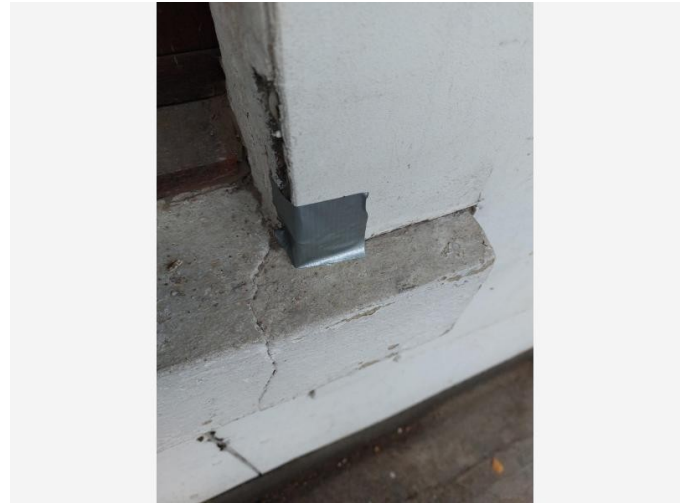
## Fiche 6: ETERN PLAAT TERRAS

Geen asbest

#	Type	Referentie	Resultaat
6.1	Puntmonster	0781071AK	Geen asbest

Beschrijving	ETERN PLAAT TERRAS
Omgeving	Buiten
Primaire drager	Wand buitenschil
Bindmiddel van materiaal	Cement
