Asbestinventarisatetest

Hoegaardenstraat 30/3, 3300 Tienen

Attestnummer : 20231210-000154.000

Uitgegeven op : 10.12.2023

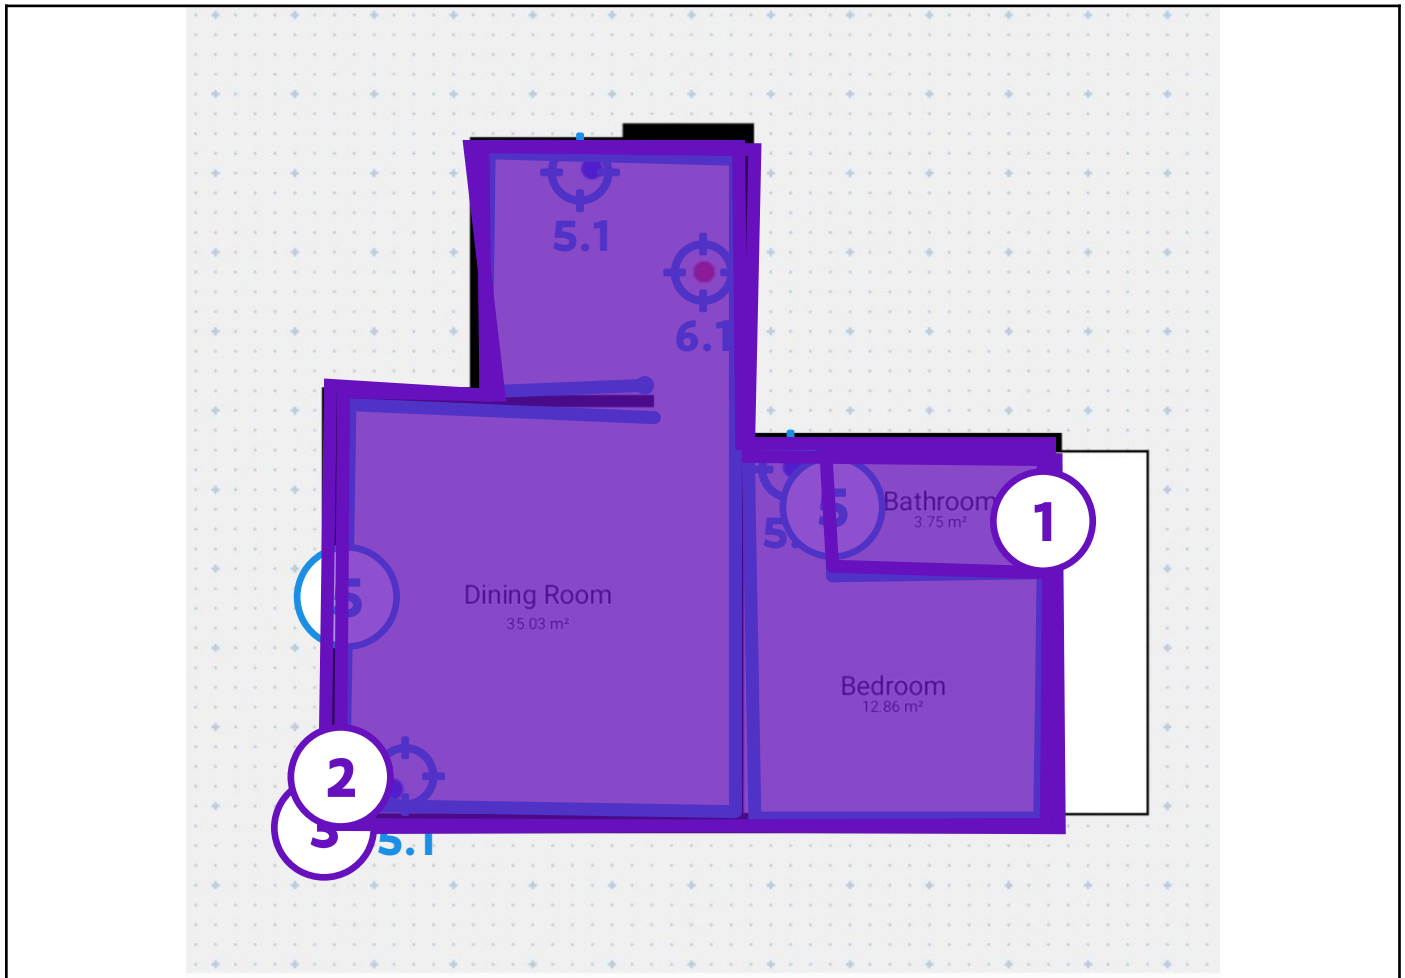
Plan 1.1: Grondplan appartement

Beschrijving	Type	Actie
1. Badkamer tegellijm	Advies	-
2. Gipsplaten plafond	Advies	-
3. Lijm laag vloer	Advies	-
5. PLM	Geen asbest	-
5.1 Code: 0781073AK	Mengmonster	-
6. BITUMEN LAVABO	Geen asbest	-
6.1 Code: 0781074AK	Puntmonster	-

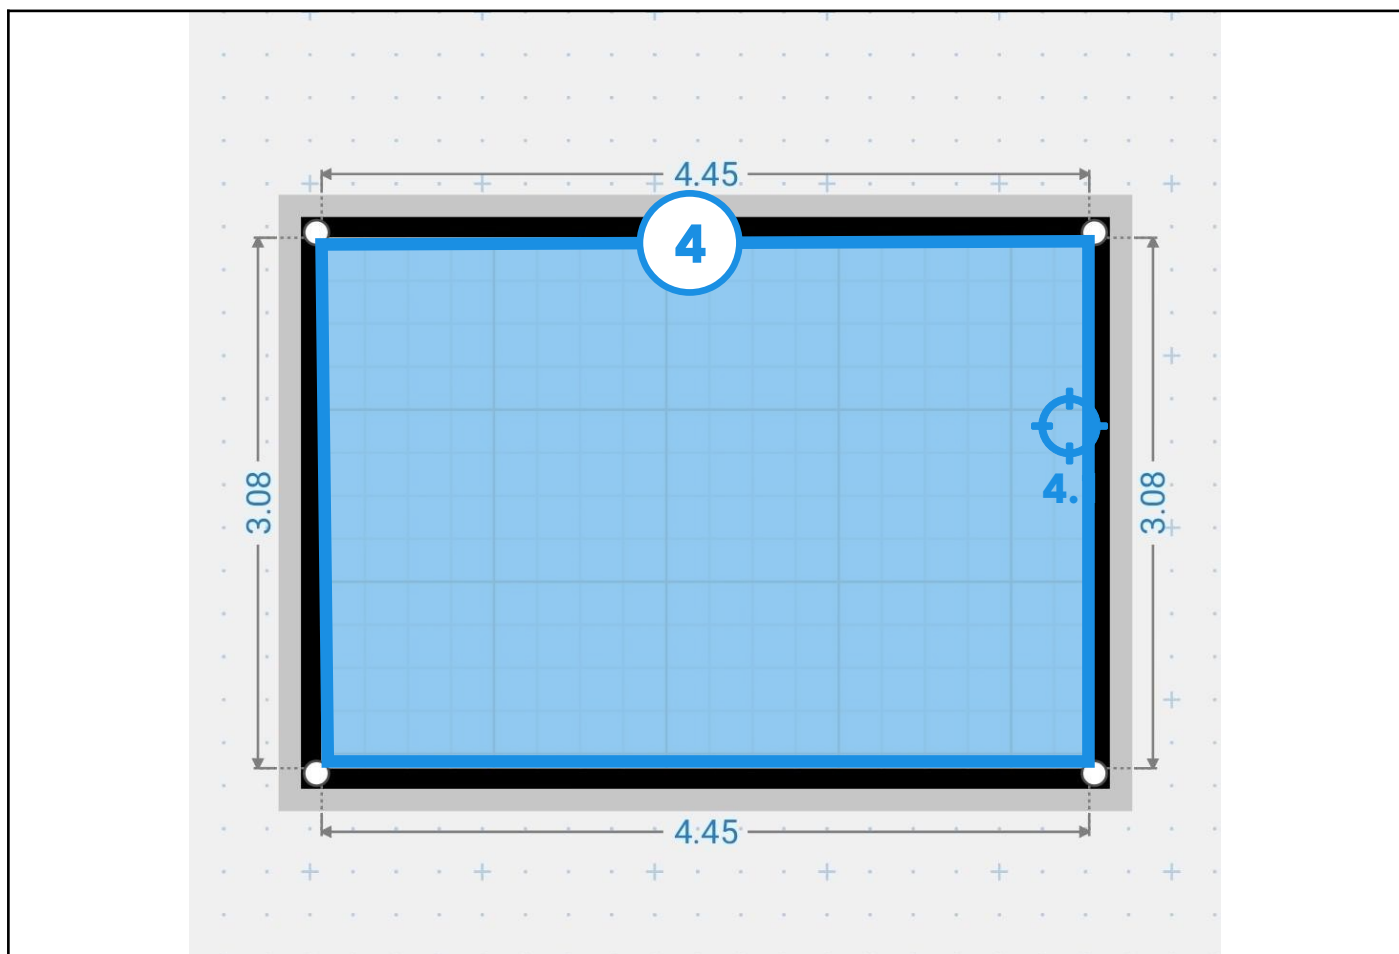
Plan 1.2: Grondplan zolder

Beschrijving	Type	Actie
4. VINYL ZOLDER	Geen asbest	-
4.1 Code: 0781075AK	Puntmonster	-

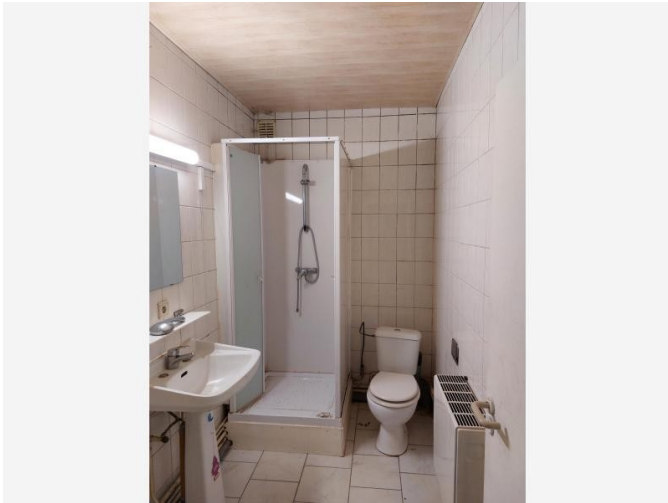
Vrije foto

Aanwezigheid van onderliggende mogelijk asbesthoudende lijmlaag is niet uit te sluiten. Indien wandtegels worden vernieuwd, ook onderliggende lagen onderzoeken (bemonsteren)!

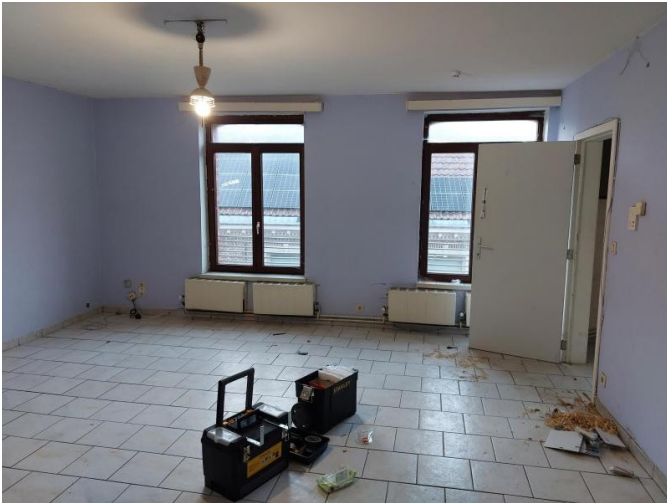
Vrije foto

Aanwezigheid van onderliggende mogelijk asbesthoudende laag is niet uit te sluiten. Indien gipsplaten plafond wordt vernieuwd, ook onderliggende lagen onderzoeken (bemonsteren)!

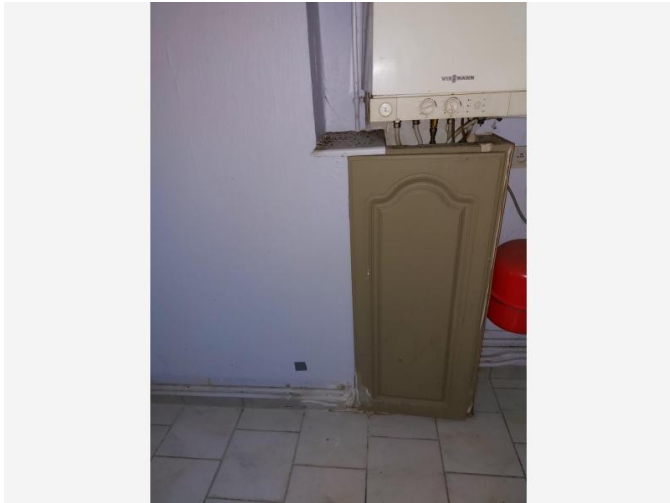
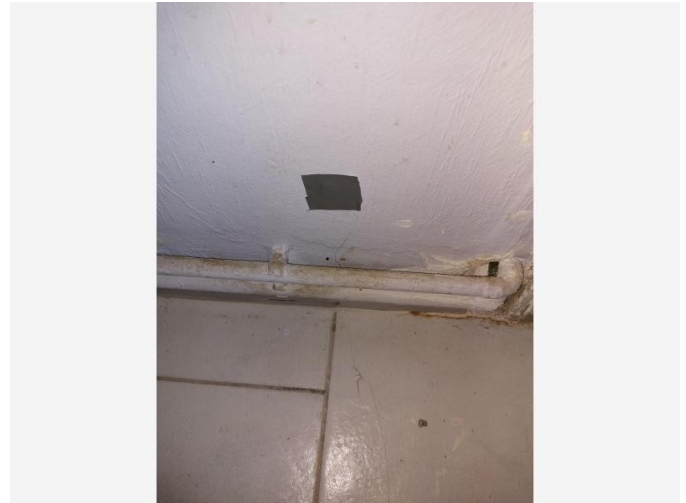
Geen asbest

#	Type	Referentie	Resultaat
5.1	Mengmonster	0781073AK	Geen asbest

Beschrijving	PLM
Omgeving	Binnen
Primaire drager	Binnenwand
Bindmiddel van materiaal	Gips - kalk

Gebondenheid op basis van bindmiddel	Niet-hechtgebonden
Hoeveelheid (oppervlakte - dikte - aantal)	• 77,00 m ² - 2,00 cm - 1 stuk
Totaal volume	1,54 m ³
Identificatiemethode	Vaststelling met monstername
Destructieve handeling voor identificatie	Nee
Opmerking	Geschatte hoeveelheden

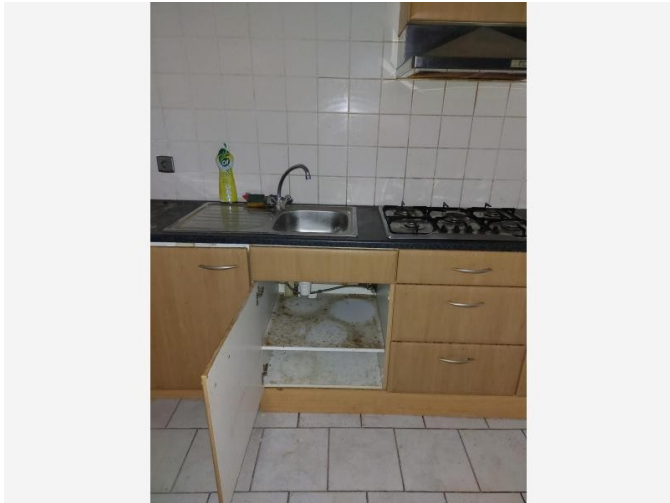
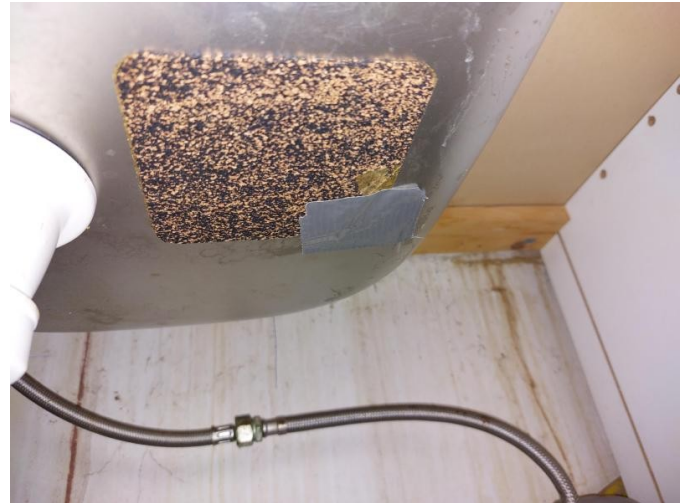
Fiche 6: BITUMEN LAVABO

Geen asbest

#	Type	Referentie	Resultaat
6.1	Puntmonster	0781074AK	Geen asbest

Beschrijving	BITUMEN LAVABO
Omgeving	Binnen
Primaire drager	Sanitaire infrastructuur en uitrusting (toe- en afvoer)
Bindmiddel van materiaal	Bitumen (roofing, teer, asfalt)

Gebondenheid op basis van bindmiddel	Hecht
Hoeveelheid (gewicht - aantal)	• 0,10 kg - 1 stuk
Totaal gewicht	0,10 kg
Identificatiemethode	Vaststelling met monstername
Destructieve handeling voor identificatie	Nee
Opmerking	Geschatte hoeveelheden
