Asbestinventarisatetest

Kleine Nieuwedijkstraat 71, 2800 Mechelen

Attestnummer : 20230627-000155.001

Asbestveilig

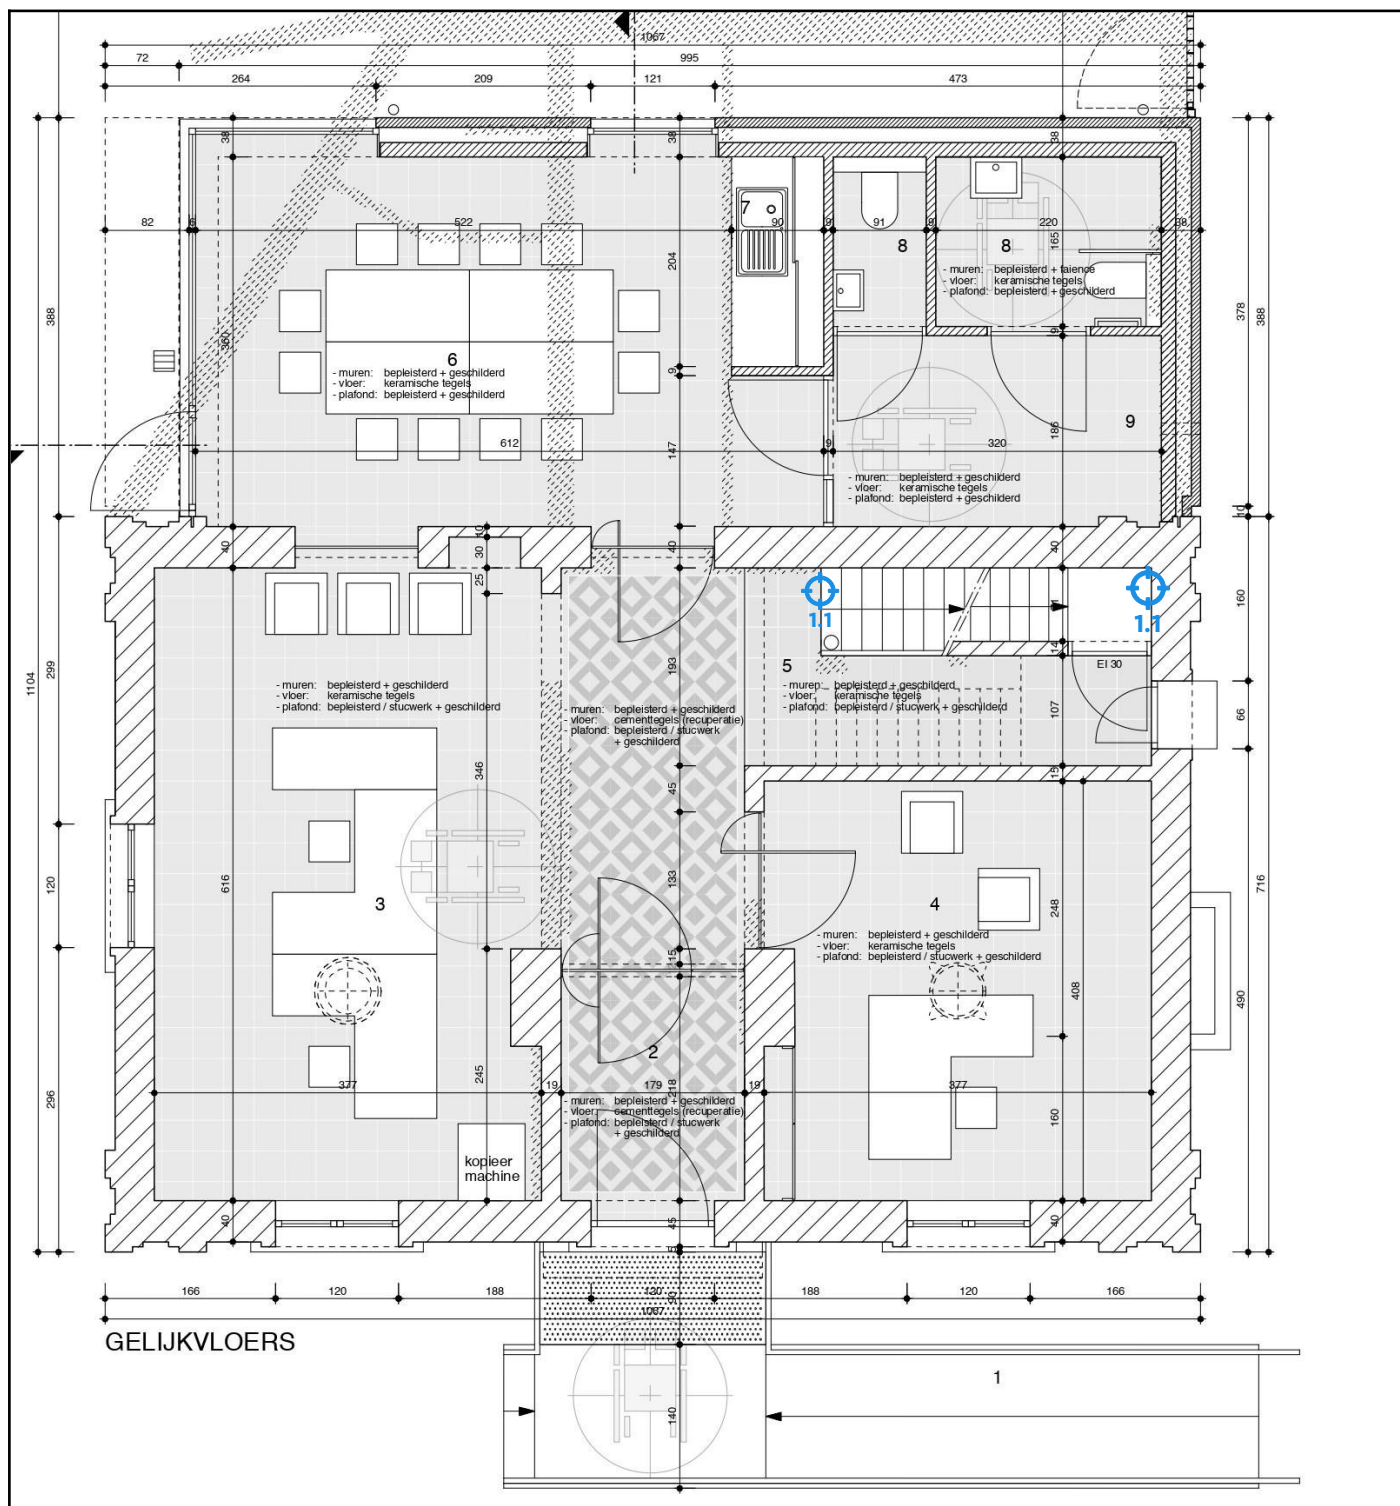
Plan 1.2: Gelijkvloers

Beschrijving	Type	Actie
1. Pleisterwerk aan de muren	Geen asbest	-

1.1 Code: ST001	Mengmonster	-
-----------------	-------------	---

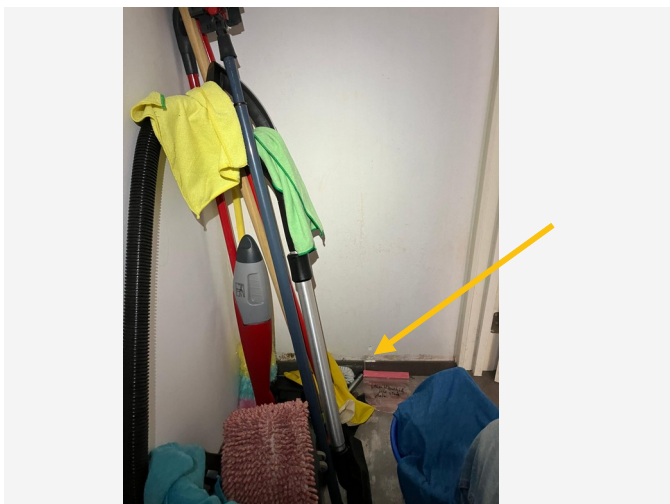
Overzichtsfoto

Fiche 1: Pleisterwerk aan de muren

Geen asbest

Beschrijving	Pleisterwerk aan de muren
Omgeving	Binnen
Primaire drager	Binnenwand
Bindmiddel van materiaal	Gips - kalk

Gebondenheid op basis van bindmiddel	Niet-hechtgebonden
Hoeveelheid (oppervlakte - dikte - aantal)	• 500,00 m ² - 1,00 cm - 1 stuk
Totaal volume	5,00 m ³
Identificatiemethode	Vaststelling met monstername
Destructieve handeling voor identificatie	Nee

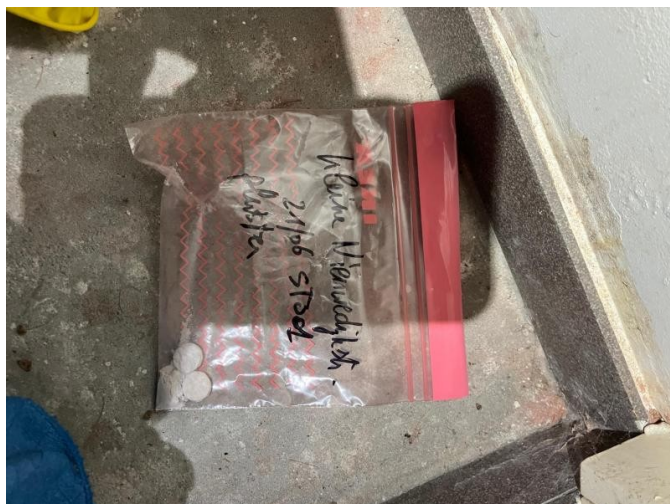
Detailfoto

Geen asbest

#	Type	Referentie	Resultaat
1.1	Mengmonster	ST001	Geen asbest
