Asbestinventarisatetest

Residentie Beatrijs 171, 3300 Tienen

Attestnummer : **20240718-000436.000**

Uitgegeven op : **18.07.2024**

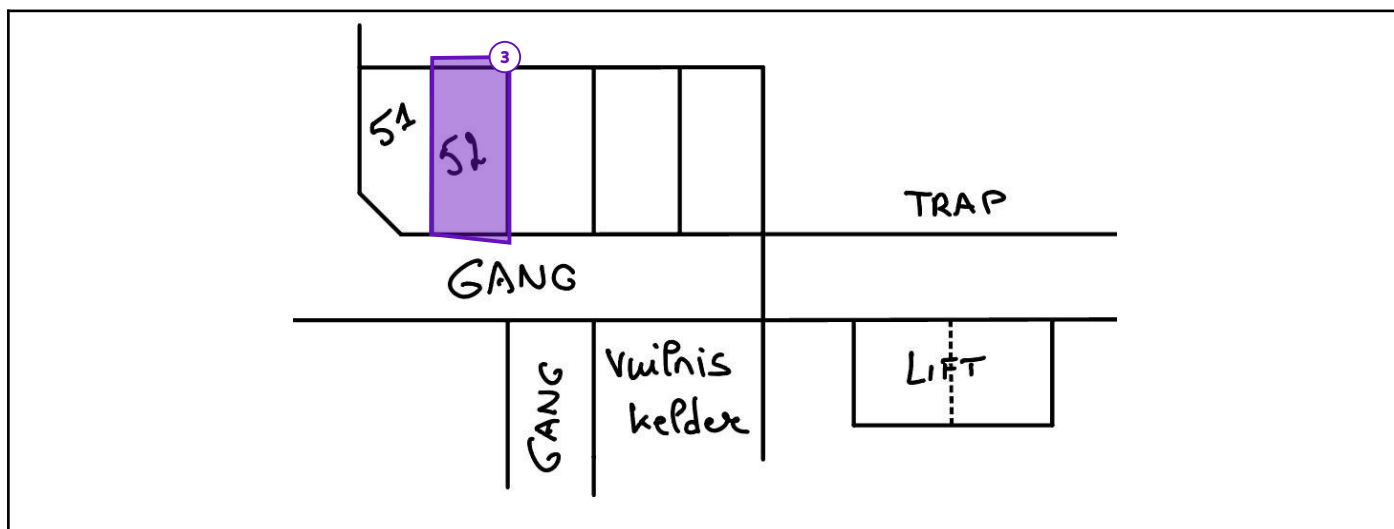
Plan 1.3: Kelderberging

Beschrijving	Type	Actie
3. Geen asbest in kelderberging	Advies	-
