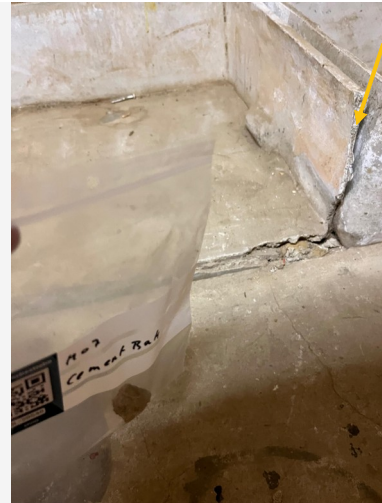
## Fiche 18: Cementbakken in kelder

Geen asbest

Overzichtsfoto

Detailfoto

| # | Type | Referentie | Resultaat |
|---|---|---|---|
| 18.1 | Puntmonster | M07 | Geen asbest |

| Beschrijving | Cementbakken in kelder |
| Gebondenheid op basis van bindmiddel | Hecht |

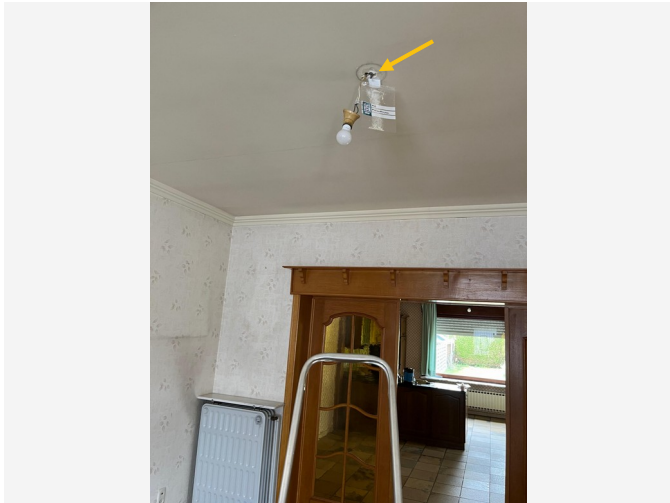
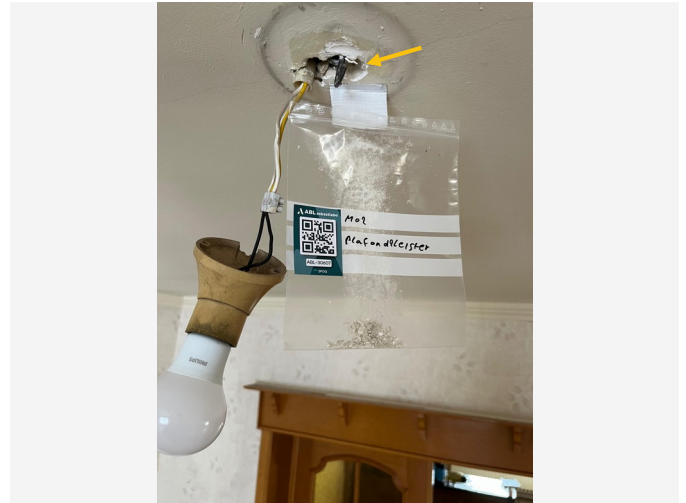
## Fiche 19: Pleisterwerk plafonds

Geen asbest

Overzichtsfoto

Detailfoto

| # | Type | Referentie | Resultaat |
|---|---|---|---|
| 19.1 | Mengmonster | M02 | Geen asbest |

| Beschrijving | Pleisterwerk plafonds |
| Gebondenheid op basis van bindmiddel | Niet-hechtgebonden |

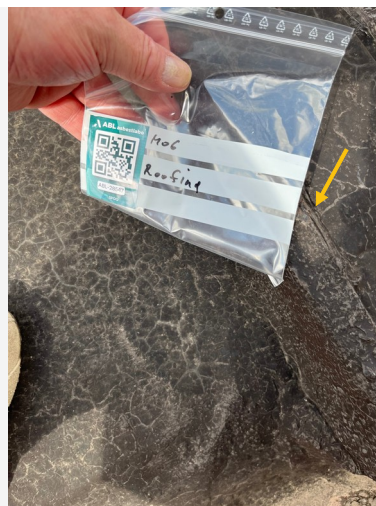
## Fiche 20: Dakbedekking - Roofing

Geen asbest

Overzichtsfoto

Detailfoto

| # | Type | Referentie | Resultaat |
|---|---|---|---|
| 20.1 | Puntmonster | M06 | Geen asbest |

| Beschrijving | Dakbedekking - Roofing |
| Opmerking | <p>Er werd enkel een puntstaal genomen van de bovenste laag. Mogelijks zijn er onderliggende asbestverdachte lagen aanwezig die niet waarneembaar waren tijdens de inspectie. Wanneer bij renovatie- of sloopwerken blijkt dat er nog onderliggende lagen aanwezig zijn dient er hiervan een staal te worden genomen welke door een erkend laboratorium moet worden geanalyseerd.</p> <p>De hoeveelheid betreft een schatting.</p> |

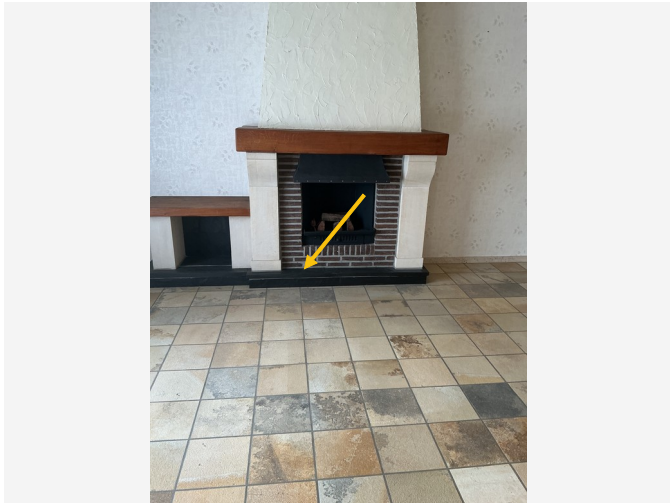
## Fiche 21: Plaat onder open haard

Geen asbest

Overzichtsfoto

Detailfoto

| # | Type | Referentie | Resultaat |
|---|---|---|---|
| 21.1 | Puntmonster | M10 | Geen asbest |

| Beschrijving | Plaat onder open haard |
| Gebondenheid op basis van bindmiddel | Hecht |

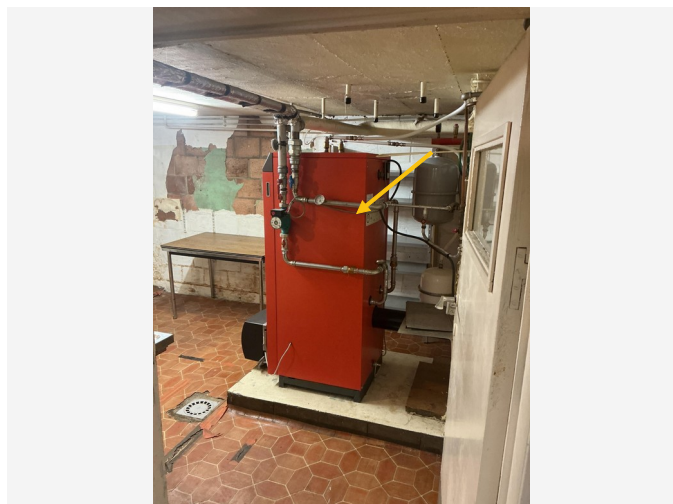
## Fiche 22: Materialen aan de stookketel(dichtingen, isol mat,...) niet verdacht

| Beschrijving | Notitie | Terug te vinden op plannen |
|---|---|---|
| Fiche 22: Materialen aan de stookketel(dichtingen, isol mat,...) niet verdacht | De materialen aan de stookketel (dichtingen, isolerend materiaal,...) zijn niet asbest verdacht.<br><br>De ketel heeft een bouwjaar van 2012 | Plan 1.1: Kelder |

Situeringsfoto

Detailfoto

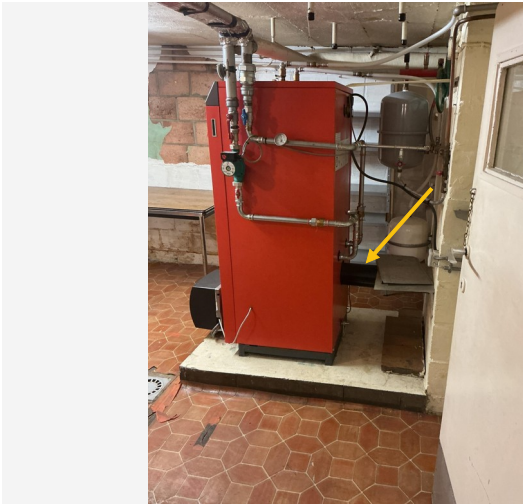
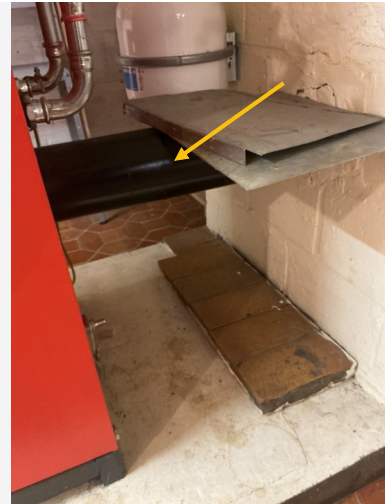
## Fiche 23: Rookgaskanalen - niet verdacht

| Beschrijving | Notitie | Terug te vinden op plannen |
|---|---|---|
| Fiche 23: Rookgaskanalen - niet verdacht | De materialen van rookgaskanalen zijn niet asbest verdacht. Deze bestaan uit | Plan 1.1: Kelder |

Situeringfoto

Detailfoto

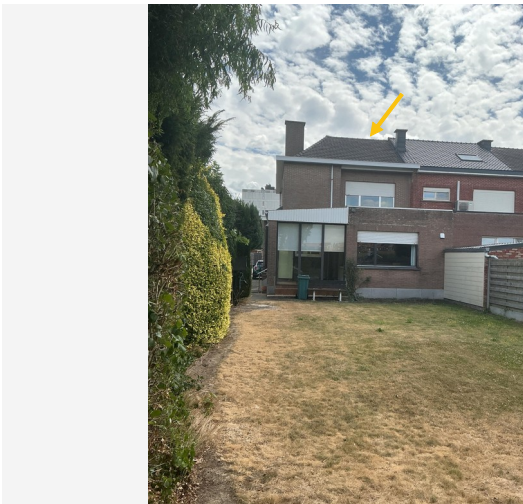
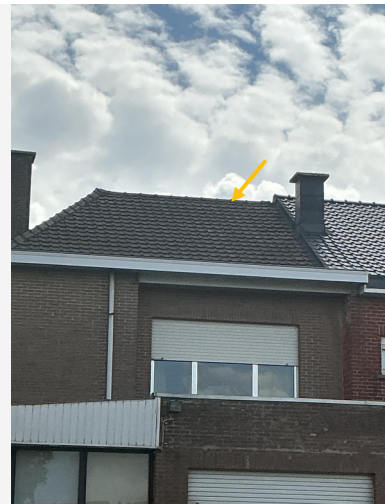
## Fiche 24: Dakbedekking - niet verdacht dak woning

| Beschrijving | Notitie | Terug te vinden op plannen |
|---|---|---|
| Fiche 24: Dakbedekking - niet verdacht dak woning | | - |

Situeringfoto

Detailfoto

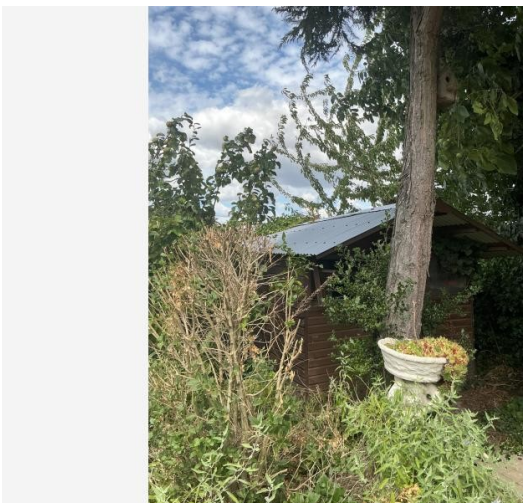
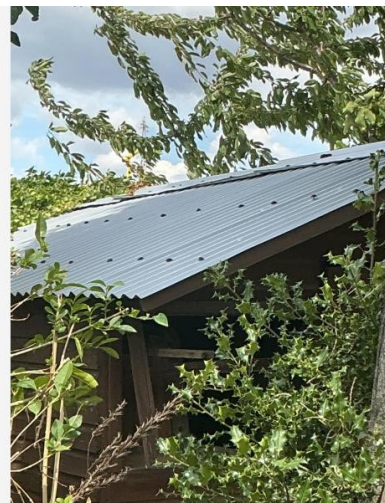
## Fiche 25: Dakbedekking - niet verdacht dak tuinhuis

| Beschrijving | Notitie | Terug te vinden op plannen |
|---|---|---|
| Fiche 25: Dakbedekking - niet verdacht dak tuinhuis | Metalen golfplaten | Plan 2.1: Tuinhuis plan |

Situeringfoto

Detailfoto
